福島第一原子力発電所 6号機  
非常用ディーゼル発電機（A）  
調速装置（ガバナー）の不具合について

2017年11月30日

東京電力ホールディングス株式会社

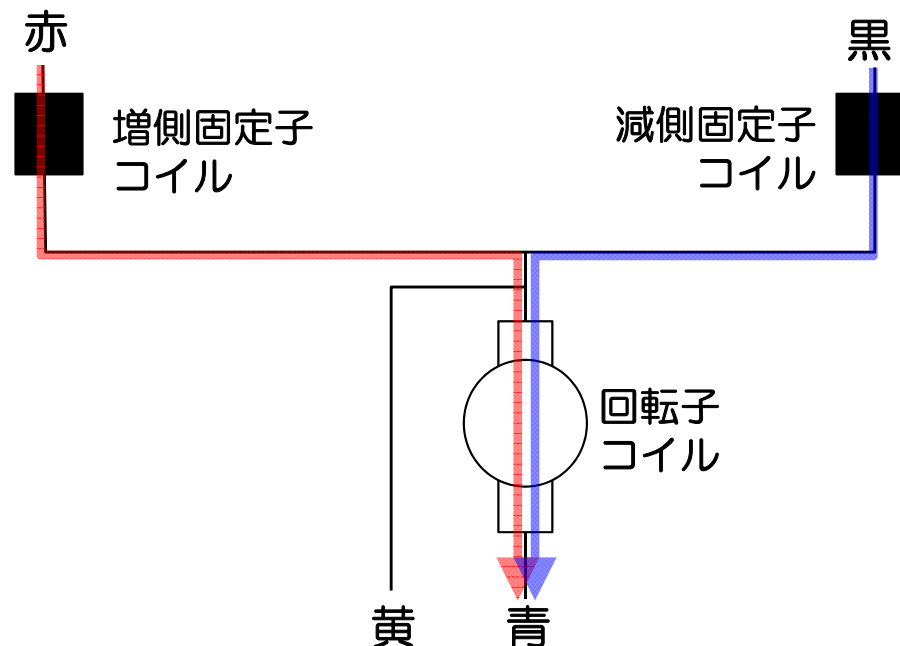
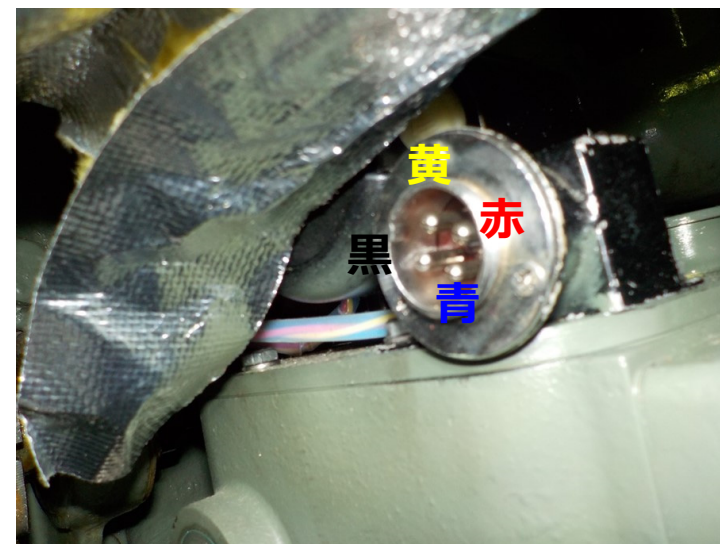
図 ガバナーモーター内部結線図

■ ガバナーモーター単体のコイル抵抗測定を実施し、本格点検時の工場試験データと比較した結果、**増側操作に影響する抵抗値が低くなっていることを確認**した。(H29.11.1)

①青-黒 (減方向)	測定値：572Ω*	(基準値：490～555Ω)	工場：536Ω(H29.7.18測定)
②青-赤 (増方向)	測定値： <b>183Ω*</b>	(基準値：490～555Ω)	工場：534Ω(H29.7.18測定)
③黒-赤	測定値： <b>389Ω*</b>	(基準値：660～750Ω)	工場：748Ω(H29.7.18測定)
④黒-黄	測定値：389Ω*	(基準値：330～375Ω)	工場：371Ω(H29.7.18測定)
⑤赤-黄	測定値： <b>0Ω*</b>	(基準値：330～375Ω)	工場：370Ω(H29.7.18測定)

現場調査の結果より、減方向に係わるコイル抵抗に関しては、異常はなくガバナーターモーターの動作状況も良好である。増方向に係わるコイル抵抗に関しては、赤線に係わる線間の抵抗値が低いことから、何らかの異常があり、ガバナーターについても不動作であると考えられる。

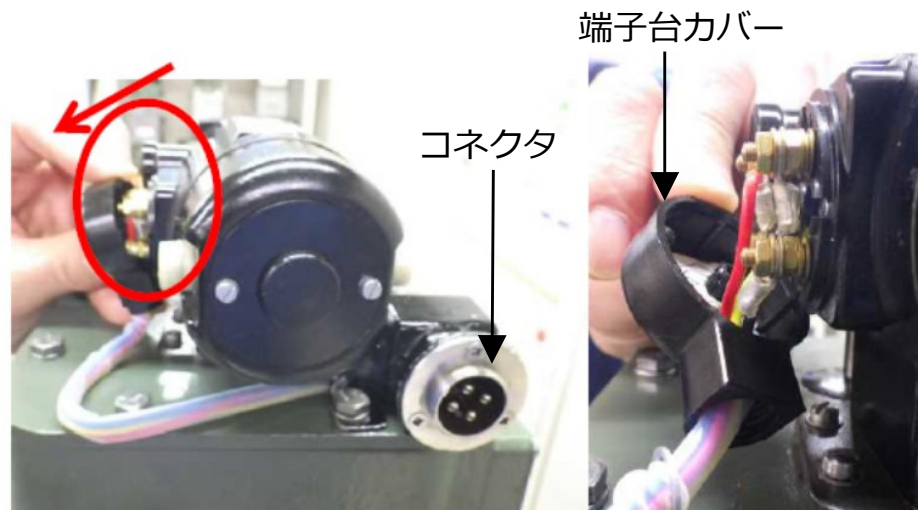
外観点検の結果、端子台内部に端子台カバーの破片（バリ）を確認した。しかし、絶縁体であるため、抵抗値低下の原因ではない。

端子取付状態での圧着端子付近に傷や破損は確認されなかった。カバー取外時にリード線へ引っ張り方向の力が加わったため（※1）、念の為、各端子間の抵抗測定を実施した結果、抵抗値低下は再現しなかった。

※1 構造上、端子台カバー取り外し時にリード線へ張力が加わりやすい構造

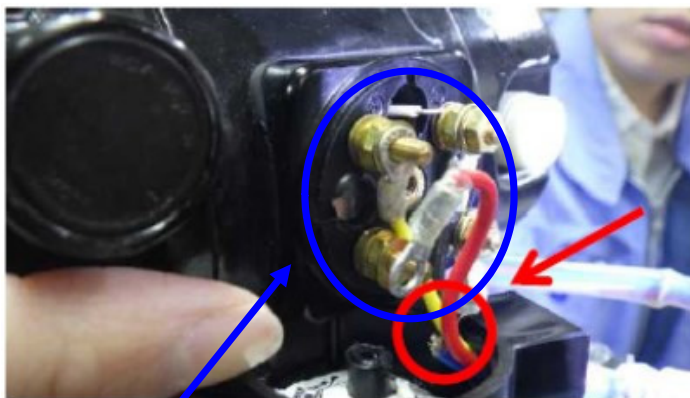
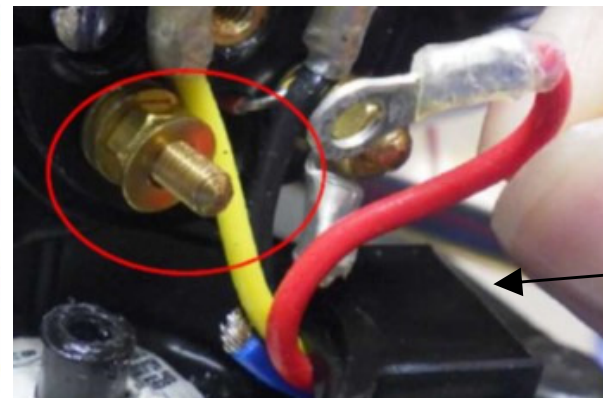
青リード端子の破損状況写真

リード線の触診とナットの触診及び目視により緩みがないことを確認した。但し、端子台カバー取外し時、青リード線と圧着端子が切れた状態となった。

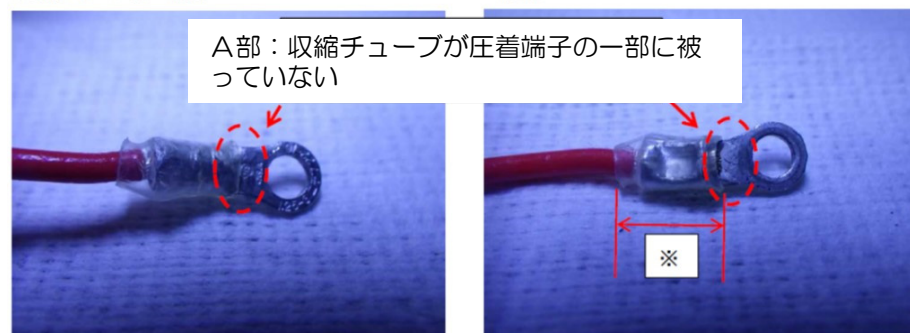
実物赤リード線 背側

なお、赤リード線（A部）については、圧着端子の一部に収縮チューブが被っていない状況が確認された。

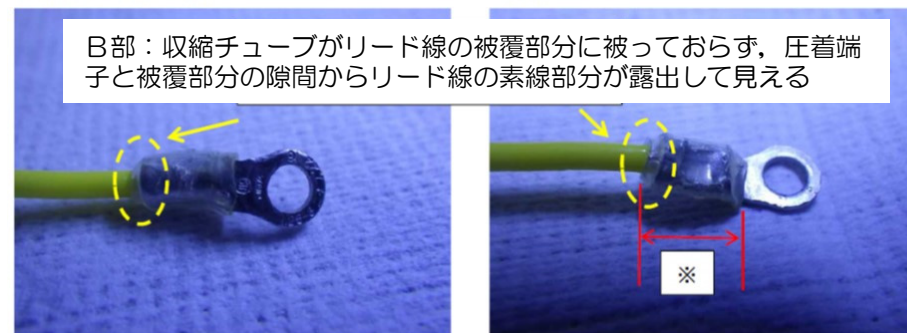
実物黄リード線 背側

黄リード線（B部）については、収縮チューブがリード線の被覆部分に被っておらず、圧着端子と被覆部分の隙間からリード線の素線部分が露出して見える状態であった。

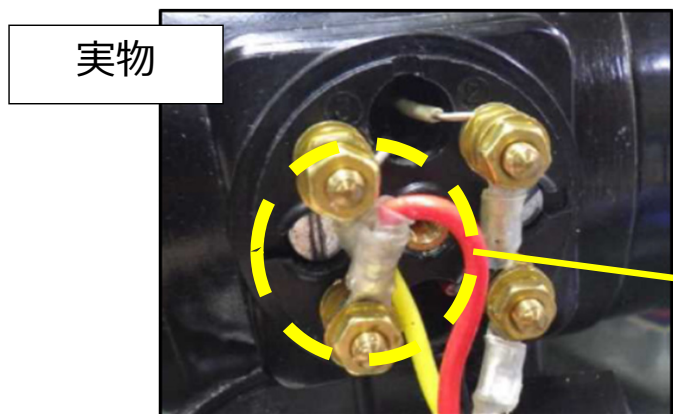
赤リード線の収縮チューブが被っていない圧着端子部分と黄リード線の収縮チューブが被っていない被覆部分を実物と同様に再現し、抵抗測定を行った結果、抵抗値0.1Ωで短絡状態となった。

赤リード線（腹側）と黄リード線（背側）が交差するように重なった状態

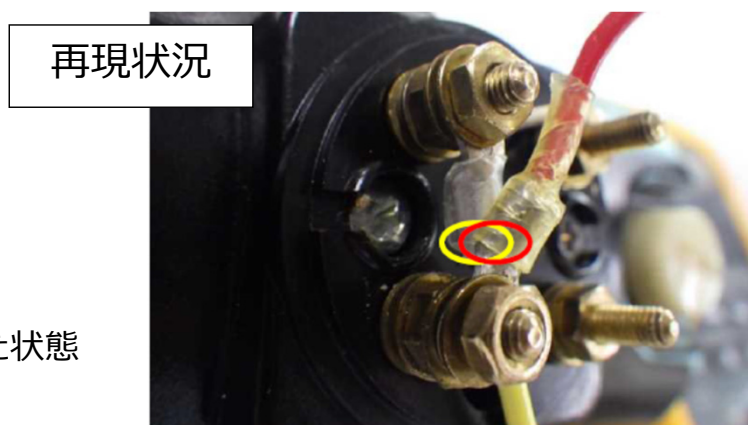
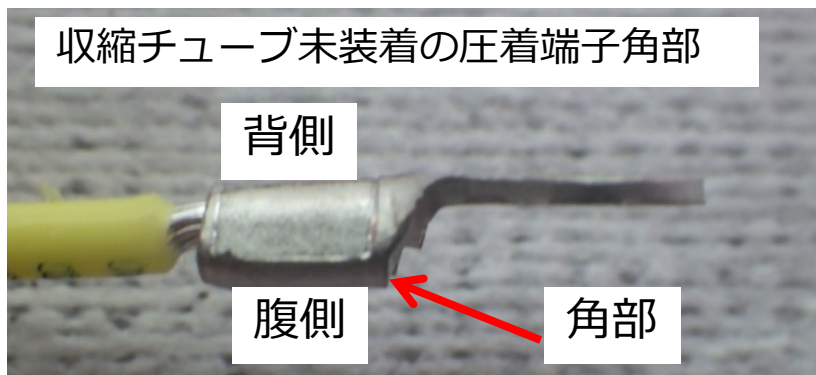
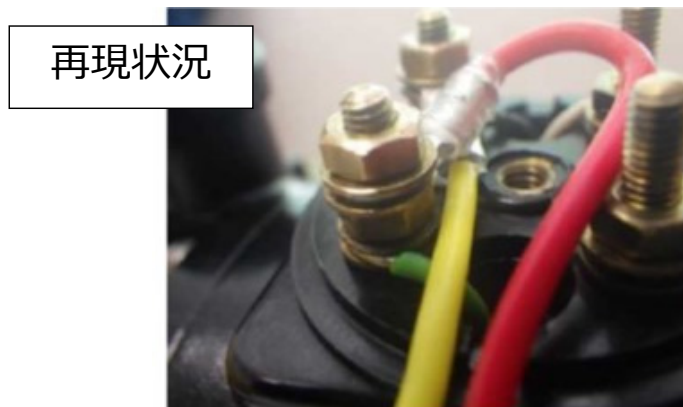
赤リード線の圧着端子（腹側）と黄リード線の圧着端子（背側）を交差させ、赤リード線の圧着端子（腹側）の角部が収縮チューブ越しに黄リード線の圧着端子（背側）に接触するよう端子台に取り付け、収縮チューブの接触部分を押し付けた状態で抵抗測定を行った結果、抵抗値0.1Ωで短絡状態となった。

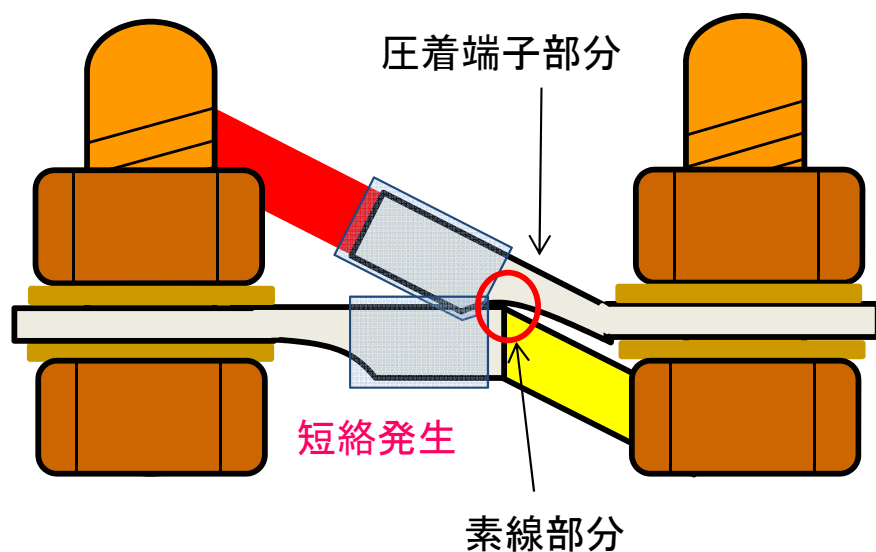
本不具合事象は、ガバナーモーター端子台に取り付けている赤リード線の圧着端子（腹側）と黄リード線の圧着端子（背側）の接触箇所に、以下のいずれかの事象により短絡が発生し、ガバナーモーターの増側回路が動作しなかったものと推定する。

### 【圧着端子とリード線露出部の接触】

赤リード線の収縮チューブが被っていない圧着端子部分と、黄リード線の収縮チューブが被っていない被覆部分と圧着端子の隙間から露出した素線部分が接触

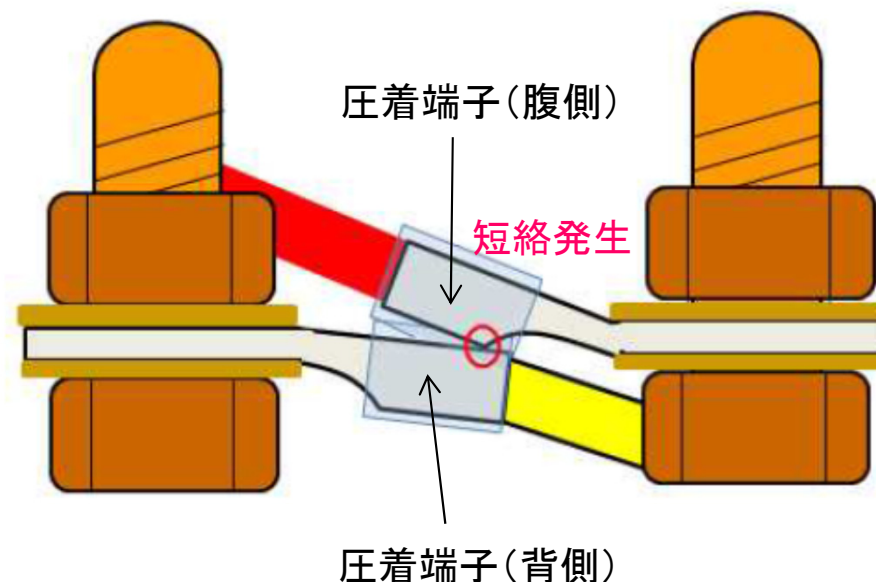
### 【圧着端子角部の接触】

赤リード線の圧着端子（腹側）の角部が黄リード線の圧着端子（背側）に収縮チューブ越しに押し付けられ、収縮チューブに微細な傷が発生したことで、圧着端子同士が直接接触
