福島第一原子力発電所 2号機原子炉格納容器内部調査結果について

2018年4月26日

1. 原子炉格納容器内部調査の概要

【調査概要】： 燃料デブリが存在する可能性のあるプラットフォーム下の状況を中心に、調査を実施（2018年1月）

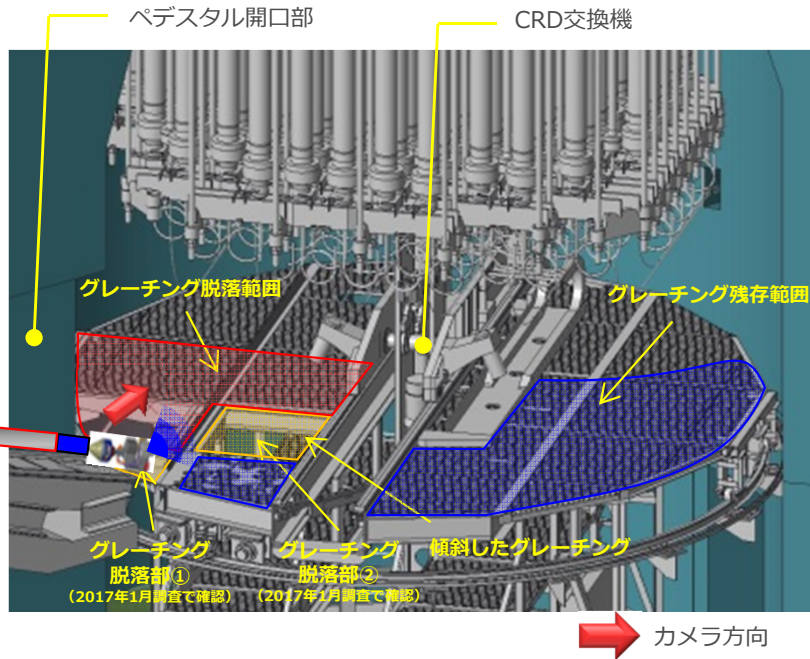
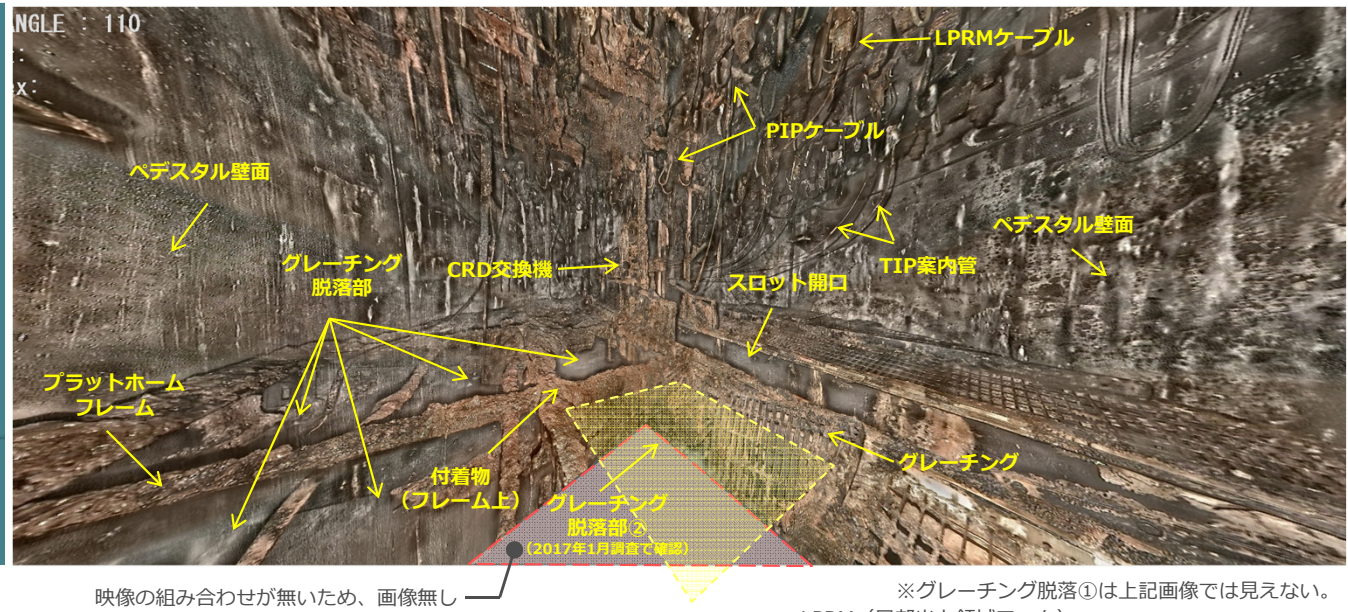
3. 調査結果 ①プラットホーム上

※グレーチング脱落①は上記画像では見えない。
 LPRM (局部出力領域モニタ)
 : 炉心内の中性子束レベルを測定するためのもの
 TIP (移動式炉心内計装装置)
 : LPRMを校正するためのもの
 PIP (制御棒位置指示プローブ)
 : 制御棒の位置を検出するためのもの

- ・CRD交換機、プラットホームフレーム等の構造物については大きな変形や損傷が無く、前回（2017年1月）の調査結果からの状況変化は見られない。
- ・カメラ位置から見て手前側の構造物（TIP案内管、PIPケーブル及びグレーチング等）の損傷及び脱落が確認され、プラットホームフレーム上の付着物も比較的多いため、燃料デブリの落下経路である可能性がある。
- ・カメラ位置から見て、奥側の一部については死角となる範囲があるため、構造物の変形や損傷及びグレーチングの脱落状況、付着物の状況は確認できなかった。
- ・ペデスタル内壁面の損傷については、前回（2017年1月）の調査結果と同じく、確認できる範囲では見られなかった。

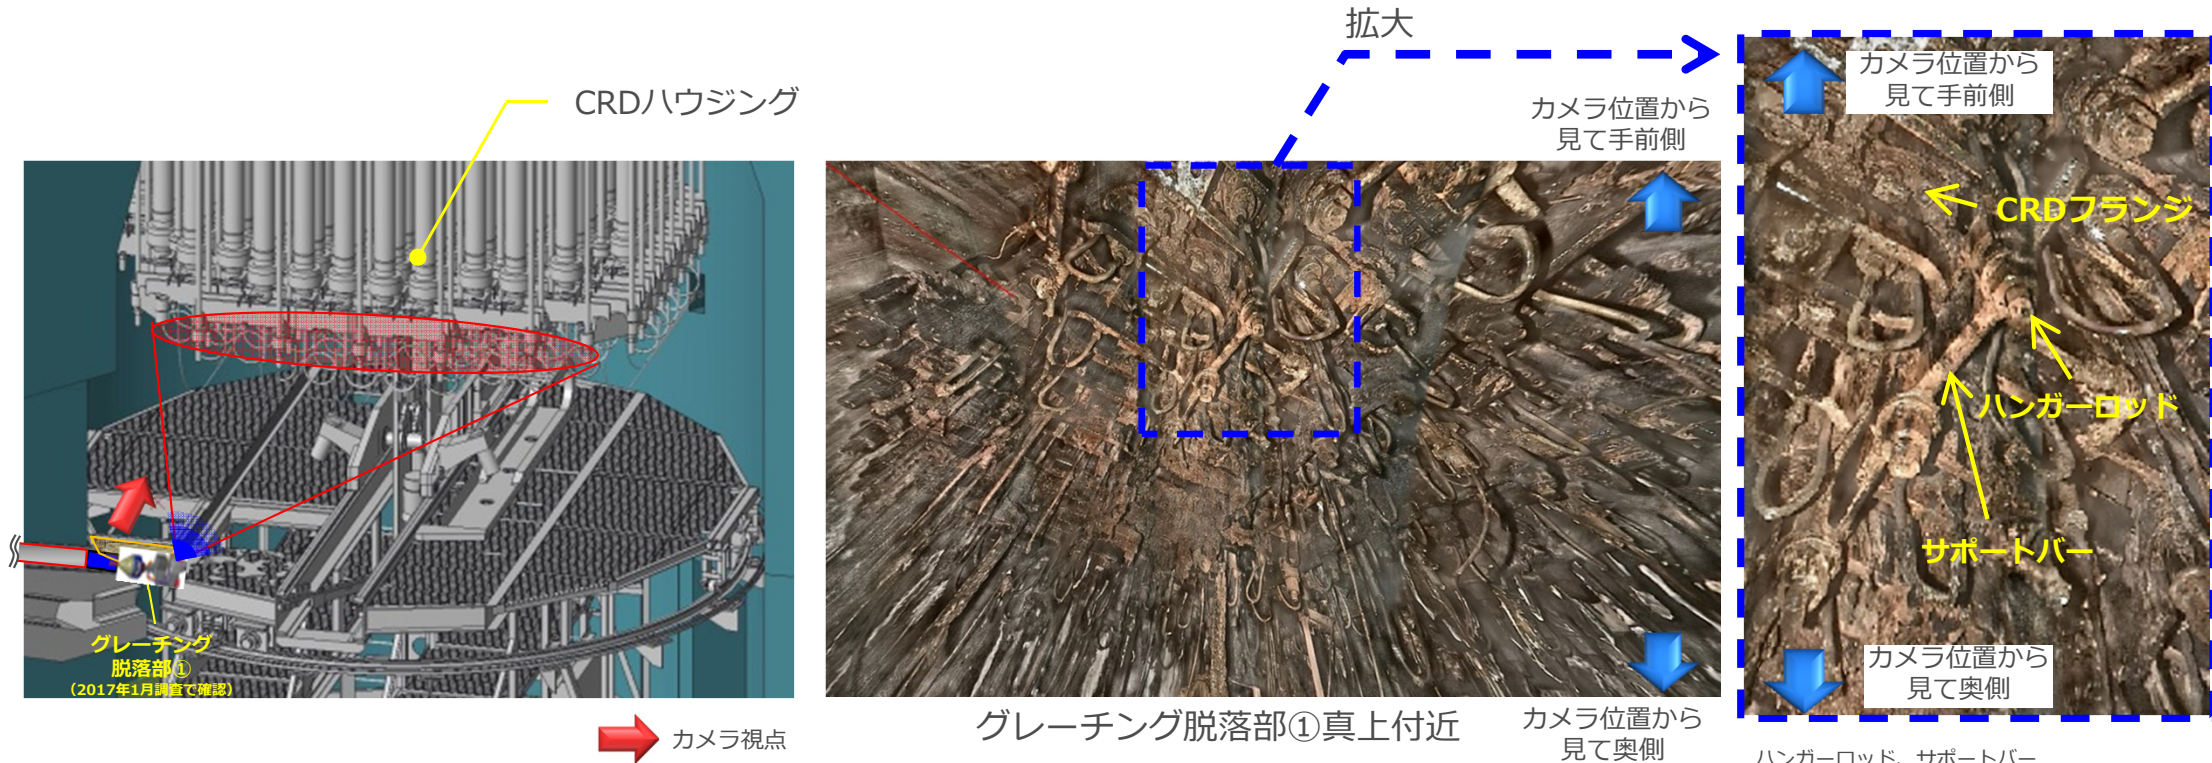
3. 調査結果 ②CRDハウジング周辺 (1 / 2)

グレーチング脱落部①真上付近
カメラ位置から見て奥側

- ・ グレーチング脱落部①の真上付近のCRDハウジングサポート等は、
前回 (2017年1月) の調査結果から変わらず、大きな変形や損傷が
無いことを確認した。
- ・ 確認できる範囲ではCRDハウジングサポートの脱落は見られなかった。

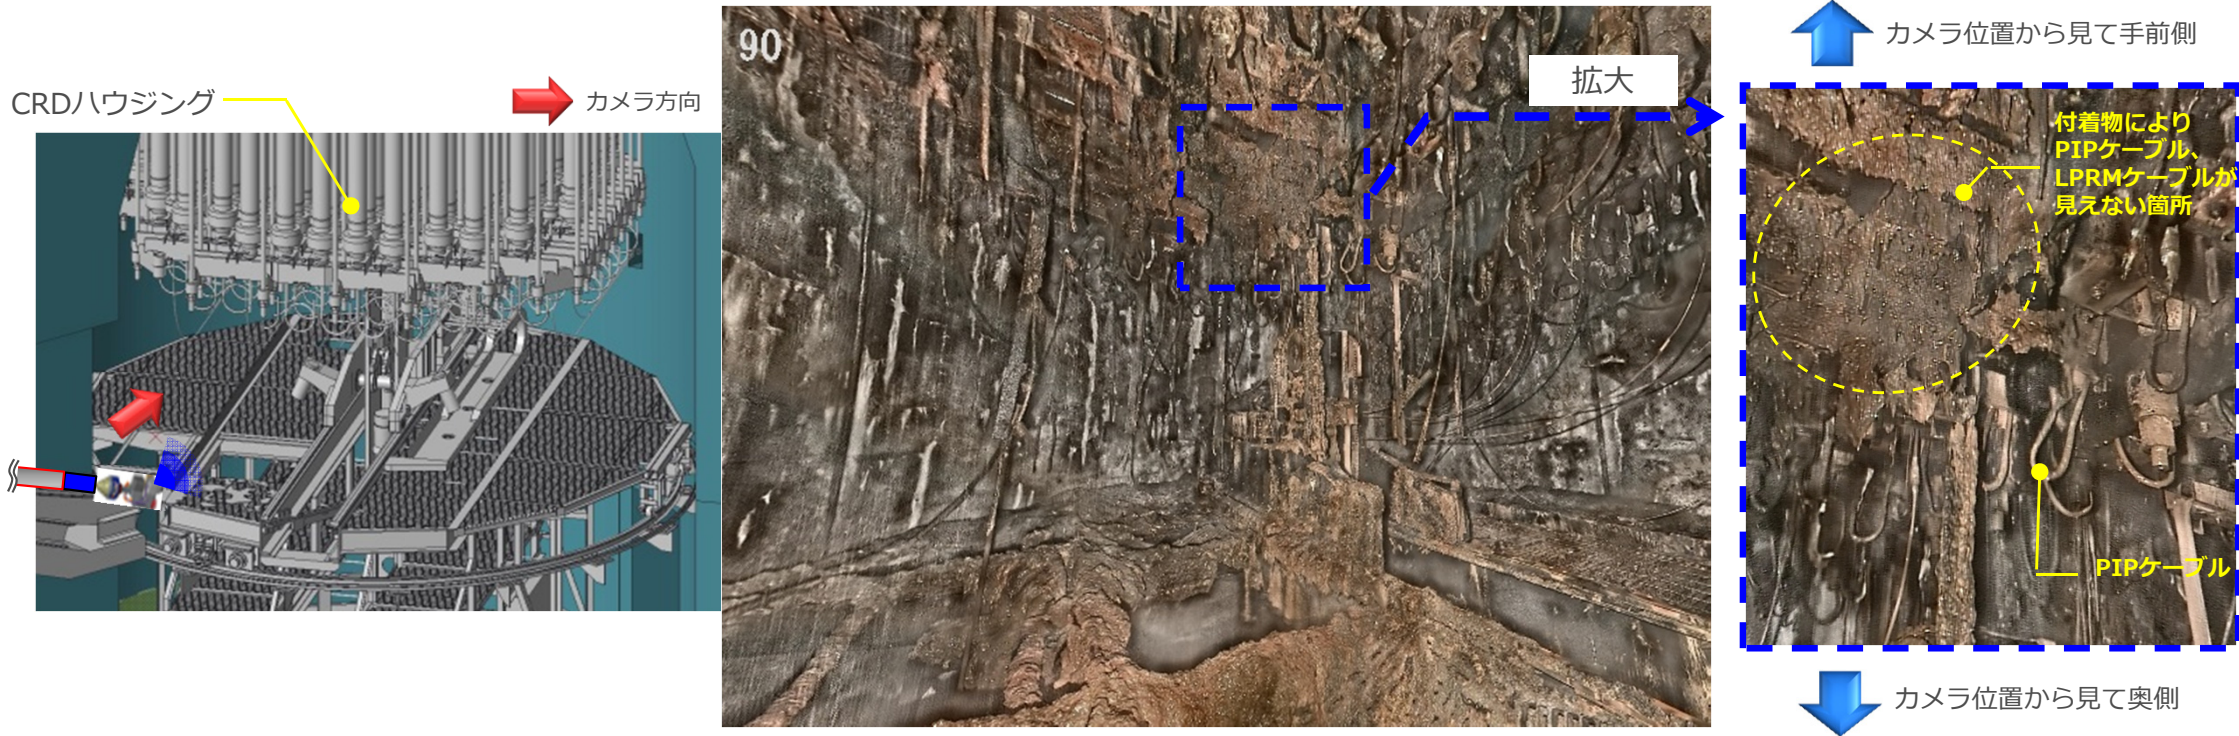
3. 調査結果 ②CRDハウジング周辺 (2 / 2)

- ・ 付着物によりTIP案内管及びPIPケーブル、LPRMケーブルが確認できない箇所があることを確認した。
- ・ またTIP案内管及びPIPケーブル、LPRMケーブルが確認できない箇所の真下のグレーチングについては、脱落していることを確認した。

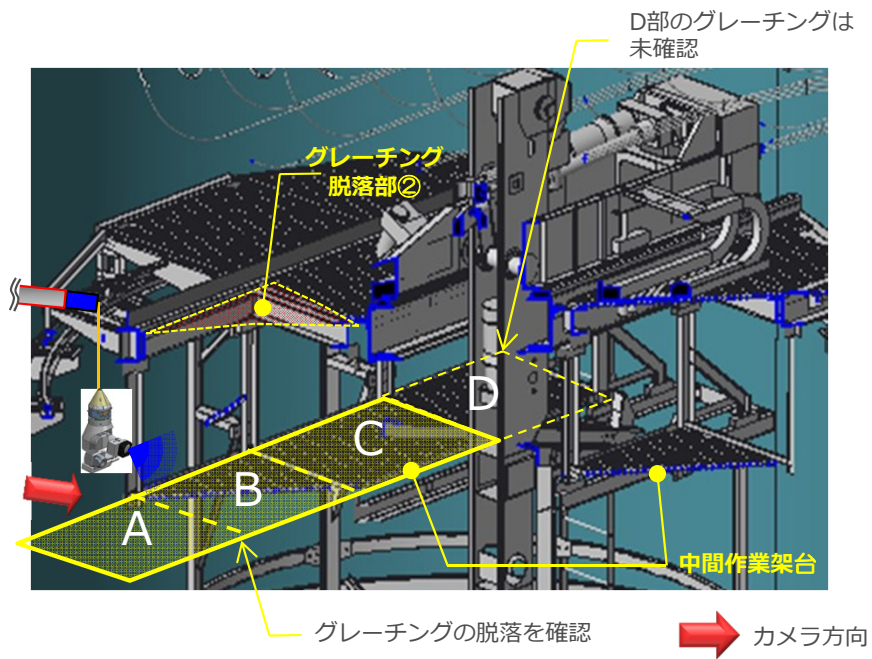
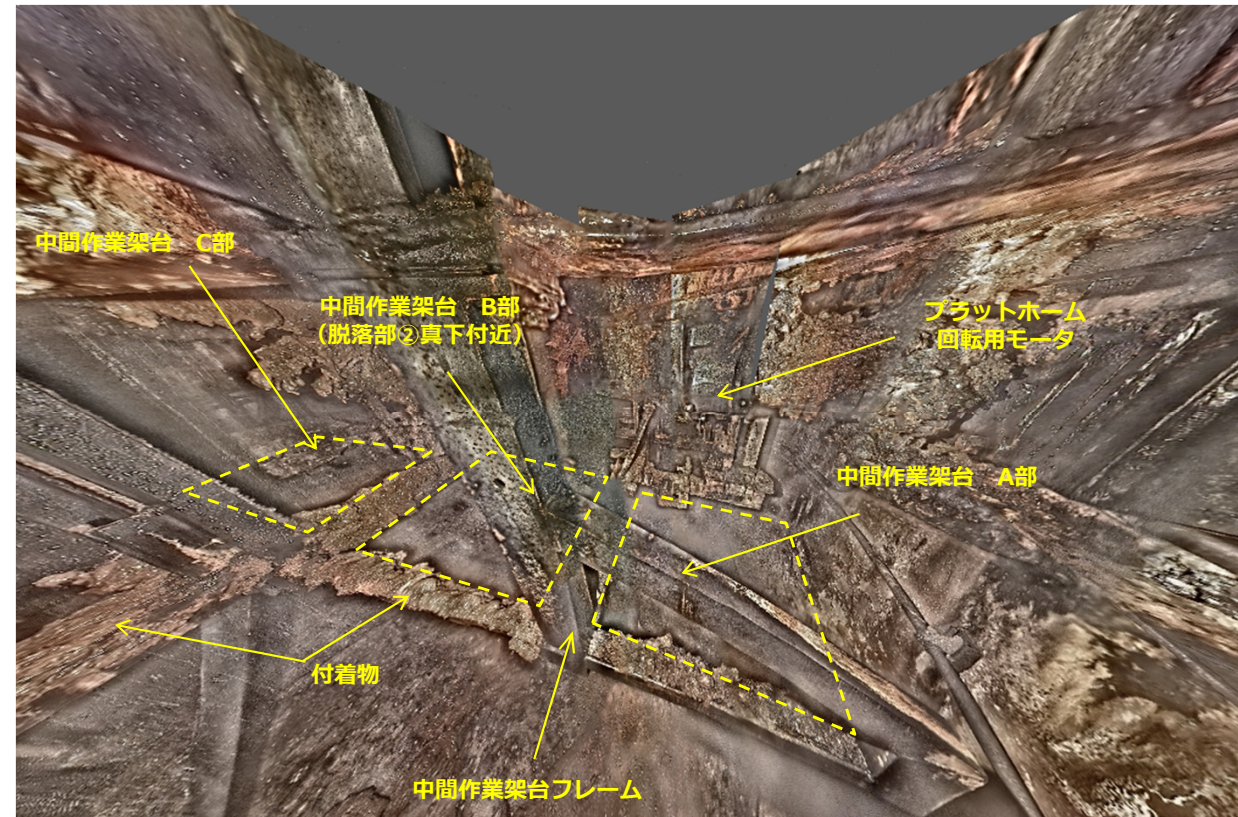
3. 調査結果 ③中間作業架台

- ・カメラ吊り降ろし位置から見て手前側のグレーチング（A～C部）が脱落していることを確認した。B、C部のグレーチングが脱落している点については、プラットフォームの状況と同様である。
- ・中間作業架台フレームの大きな変形や損傷は見られない。

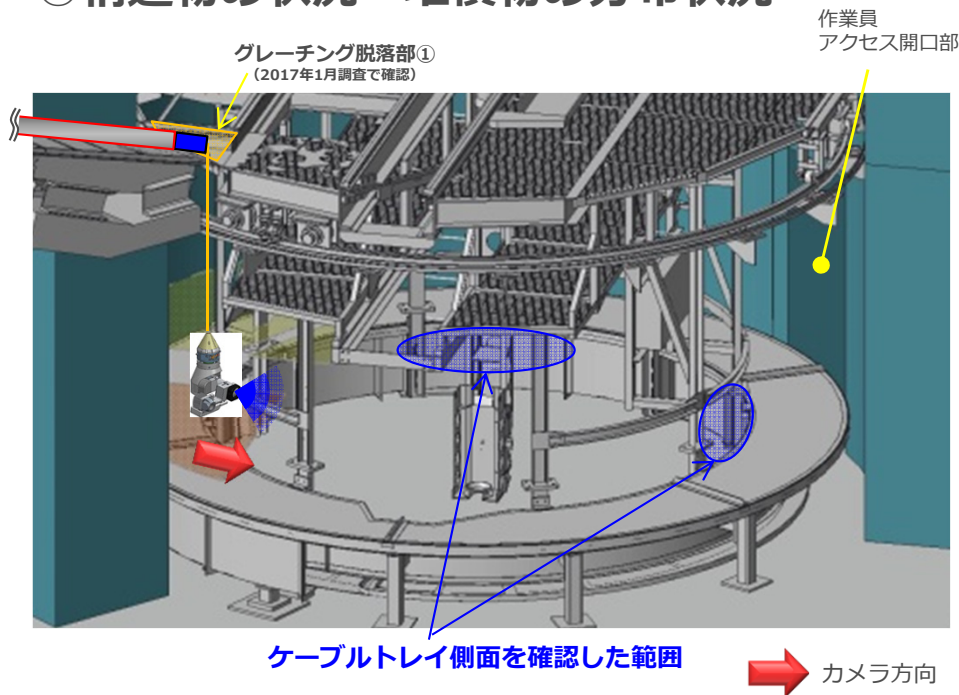
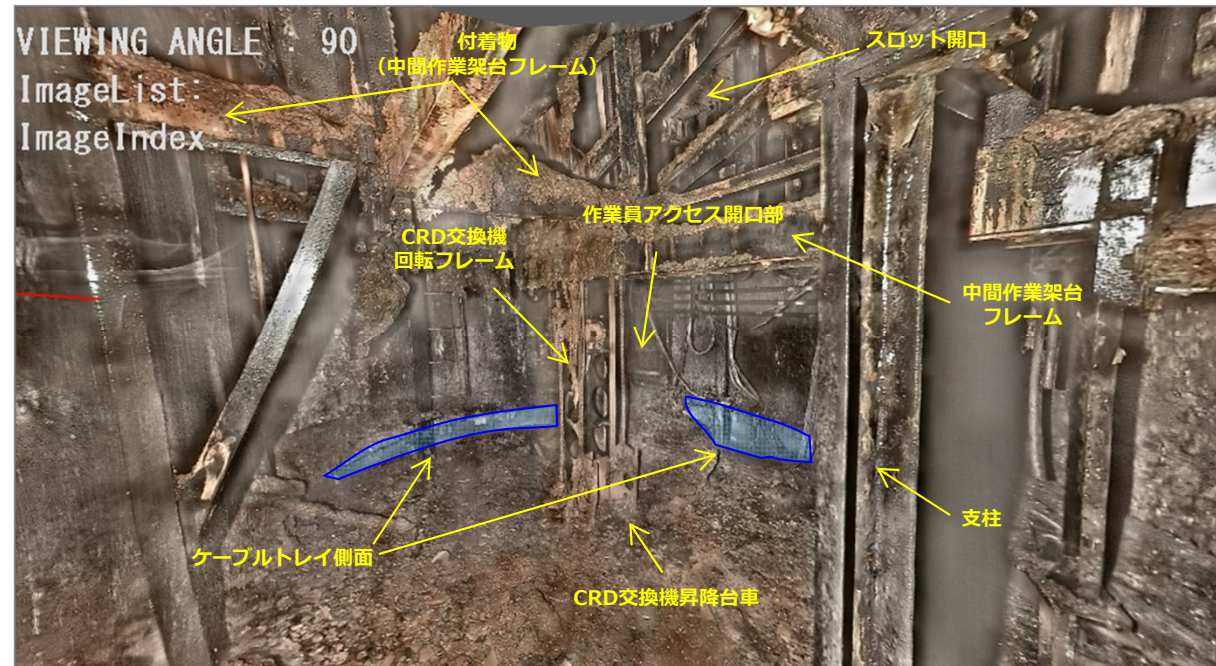
3. 調査結果 ④ペDESTAL底部 (1 / 4)

- ・ CRD交換機回転フレーム、中間作業架台フレーム、支柱、ケーブルトレイ等の構造物について、大きな変形や損傷が無いことを確認した。
- ・ 小石状・粘土状に見える堆積物がペDESTAL底部全体に堆積していることを確認した。
- ・ 堆積物は溶融物が固化したもののように見える一方で、ケーブルトレイ(ステンレス鋼、厚さ4mm)の変形が確認されていないことから、ケーブルトレイの上に堆積し始めた際の堆積物温度が、ケーブルトレイに熱変形を生じさせる温度ではなかった可能性がある。

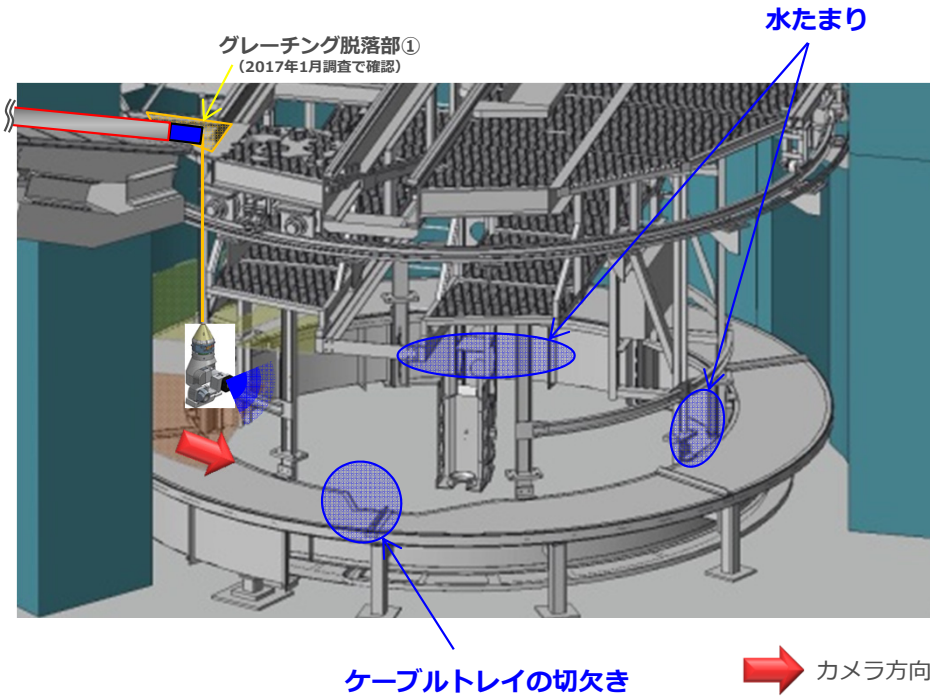
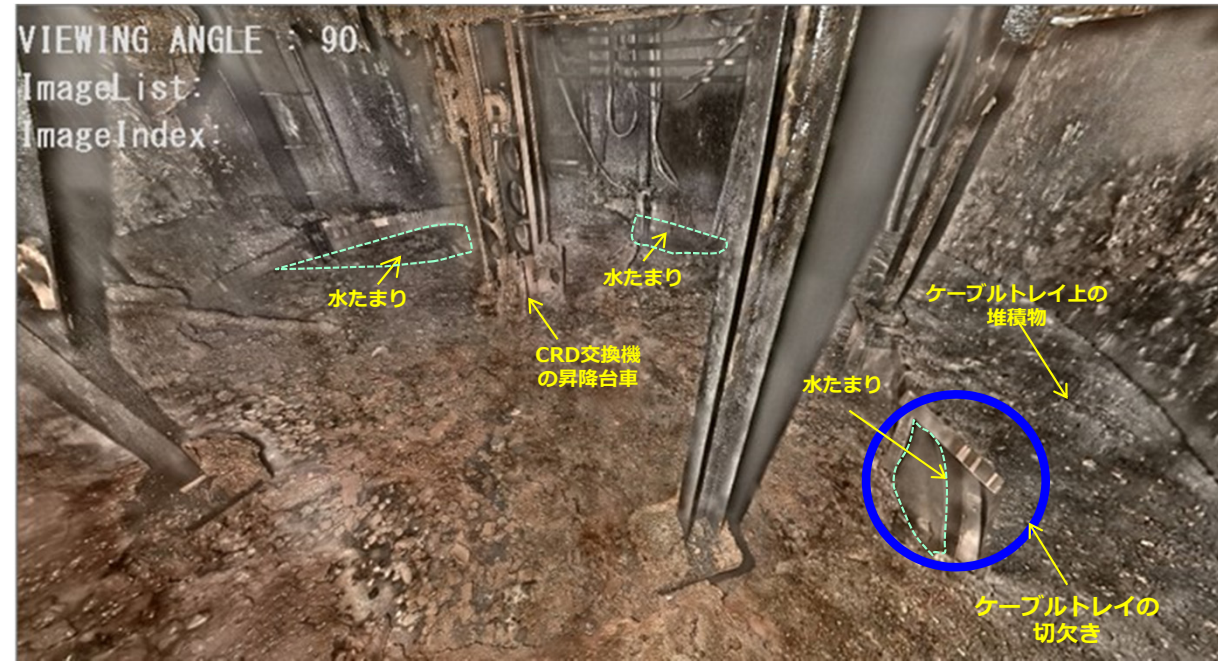
3. 調査結果 ④ペDESTAL底部 (2 / 4)

- ・ペDESTAL底部では、冷却水が降り注いでいること、ペDESTAL底部付近の温度測定値が約21℃であることから、堆積物は注水している冷却水により、安定した冷却状態が維持できていると考えている。
- ・作業員アクセス開口部側や、ケーブルトレイの切欠き部からケーブルトレイ内部に水たまりがあることを確認した。

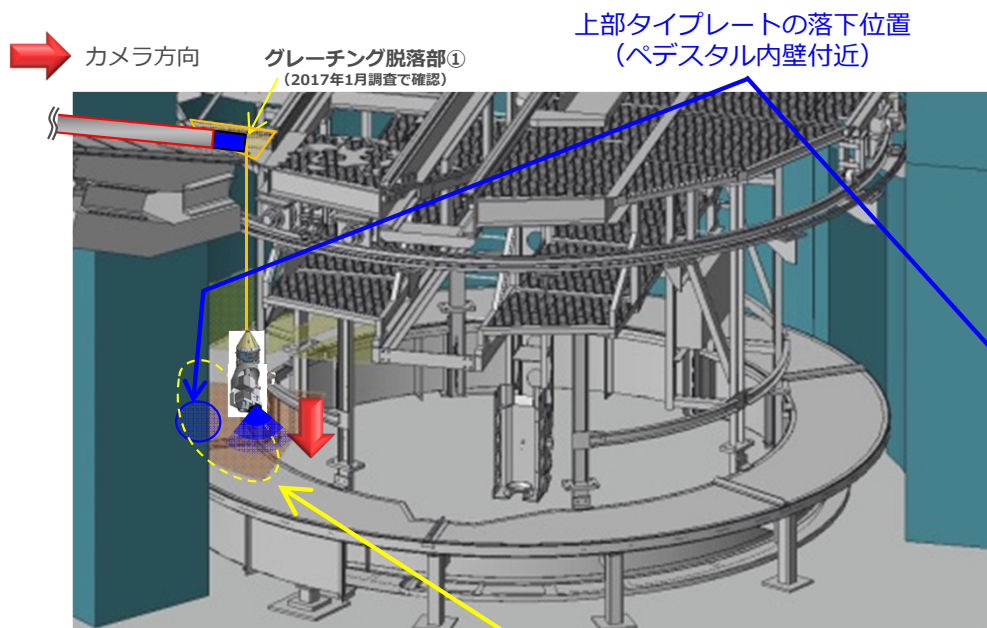
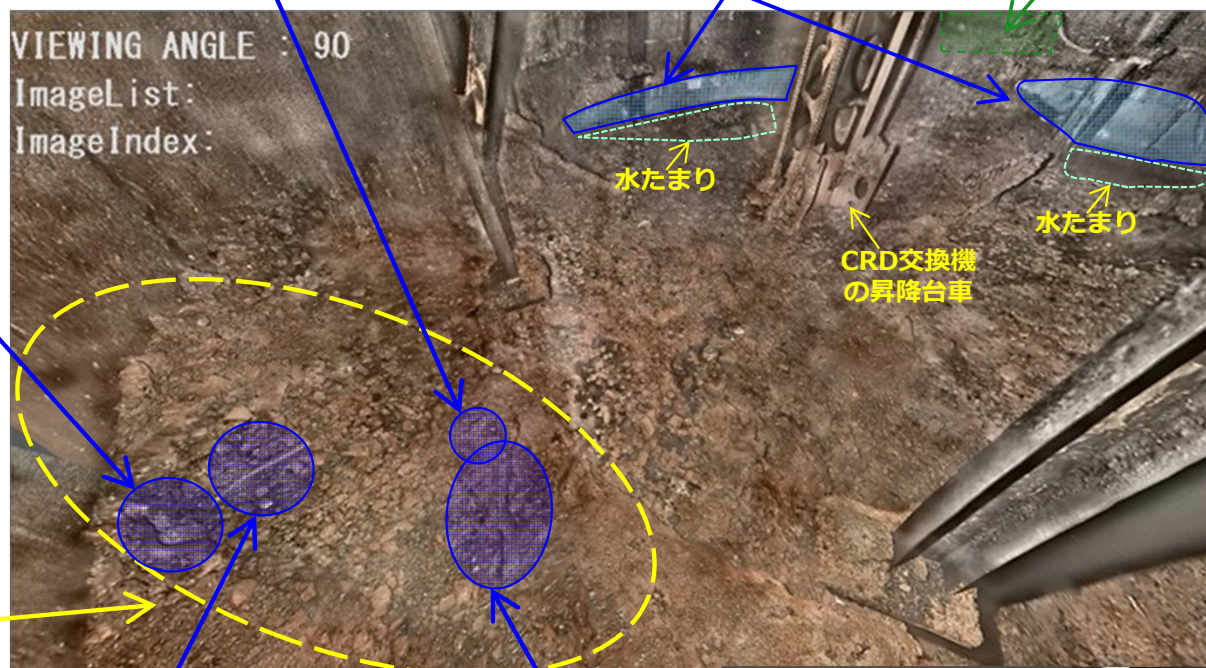
3. 調査結果 ④ペデスタル底部 (3 / 4)

堆積物の高さが比較的高い範囲
(プラットフォームのグレーチング脱落部①真下付近)

スプリング状の落下物の落下位置

管状の落下物の落下位置

棒状の落下物の落下位置

- カメラ吊り降ろし位置からペデスタル中心を見て左側のケーブルトレイ（高さ約70cm）周辺の段差が明瞭では無いため、この付近の堆積物の高さは70cmを超える箇所が存在する可能性がある。CRD交換機昇降台車周辺の堆積物は、昇降台車が埋まっている高さから40～50cmと見られる。またカメラ吊り降ろし位置から見て昇降台車の奥側の堆積物高さがケーブルトレイより低くなっていることを確認した。
- カメラ吊り降ろし位置からペデスタル中心を見て左側には、燃料集合体の一部（上部タイププレート）や、その付近には棒状の落下物、管状の落下物、スプリング状の落下物が確認され、また堆積物高さが周囲と比較して高いことから、その真上は燃料デブリの落下経路の一つである可能性がある。

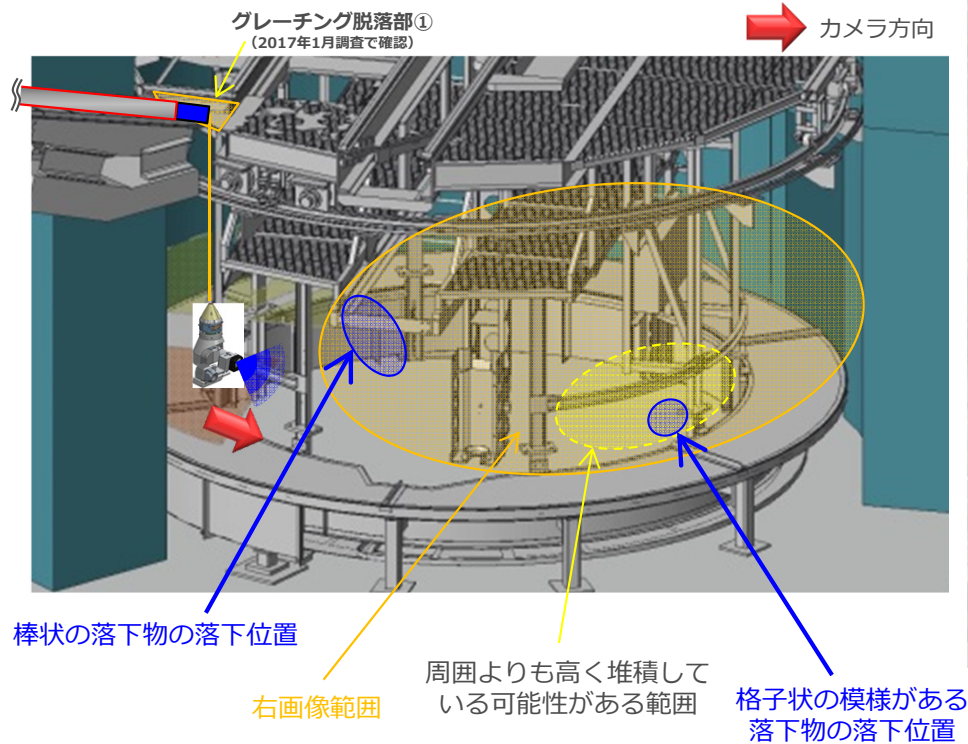
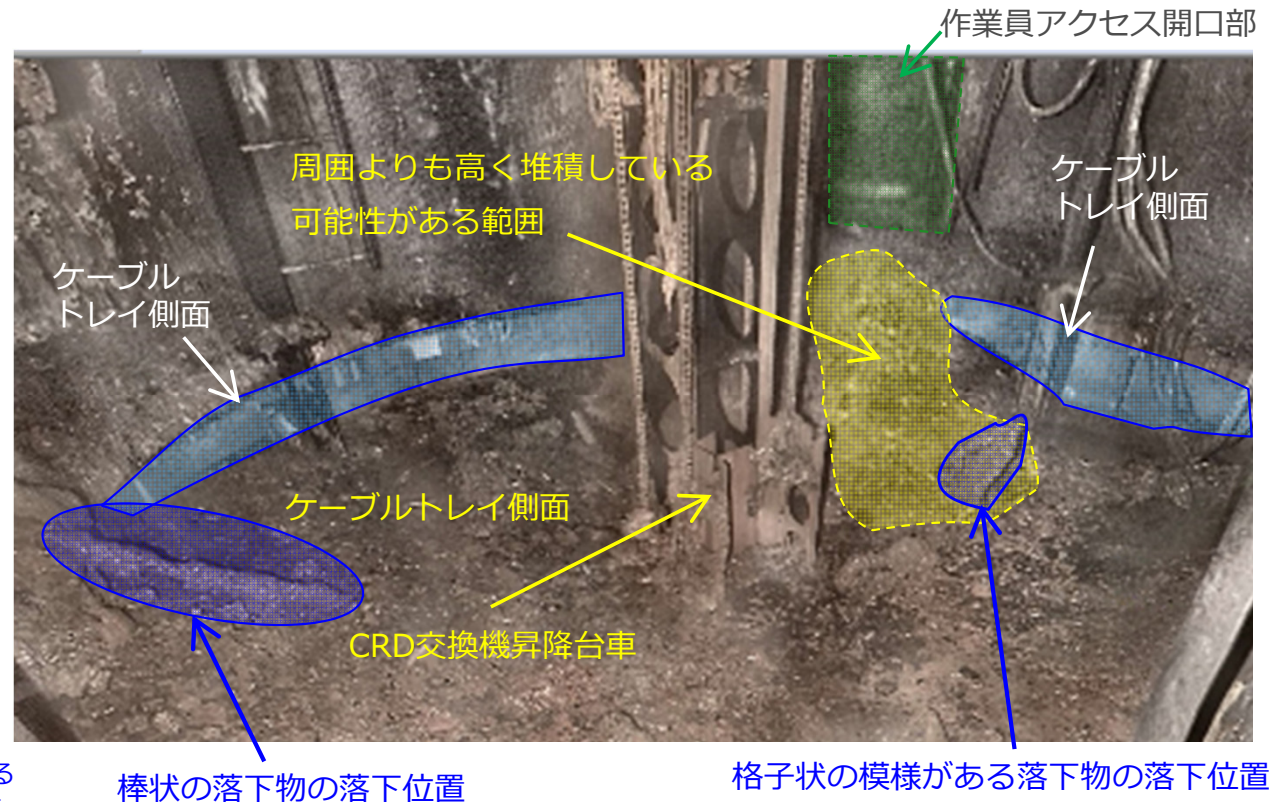
3. 調査結果 ④ペDESTAL底部 (4 / 4)

- ・ 作業員アクセス開口部付近において、堆積物が周囲よりも高く堆積している可能性がある箇所を確認した。この堆積物の分布から、燃料デブリの落下経路は、カメラ吊り降ろし位置からペDESTAL中心を見て左側以外にも、複数箇所存在している可能性がある。
- ・ 堆積物が周囲よりも高く堆積している可能性がある箇所の付近において、格子状の模様がある落下物が落下していることを確認した。
- ・ ケーブルトレイの付近において、棒状の落下物が落下していることを確認した。
- ・ 作業員アクセス開口部より外の状況については、今回取得した画像では見えないため、ペDESTAL外への堆積物の流出は確認できなかった。

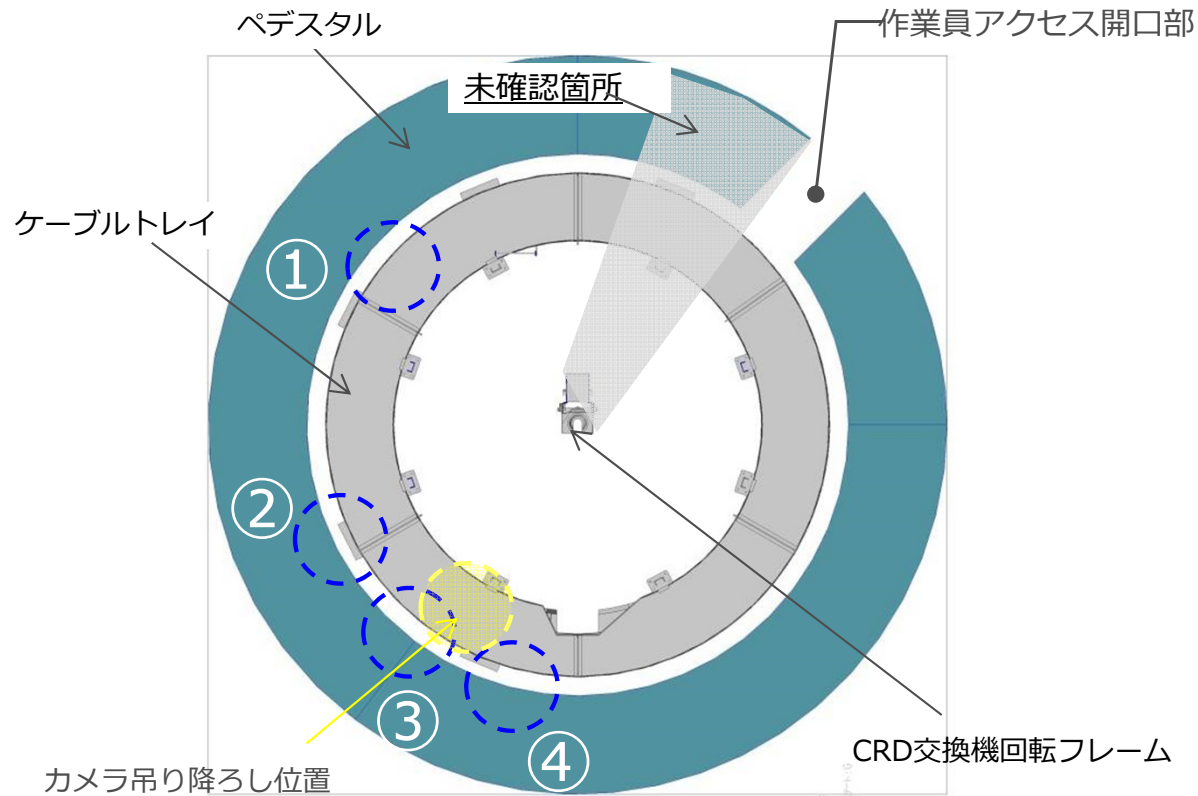
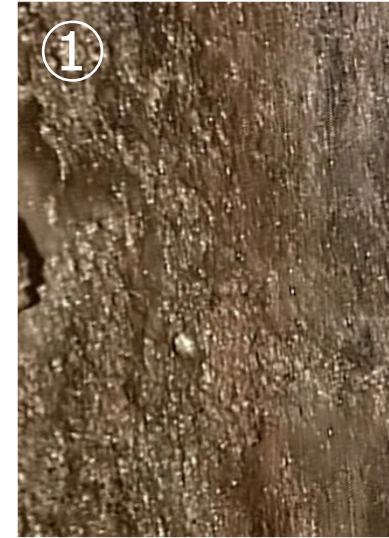
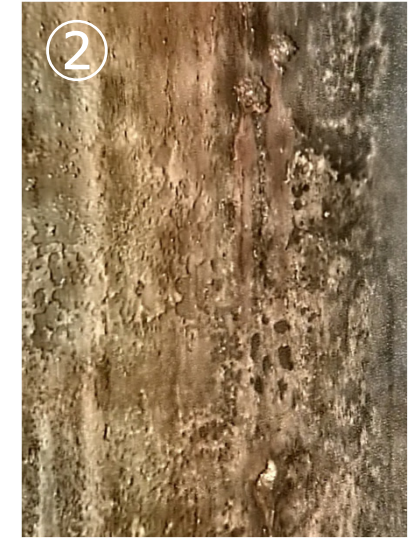
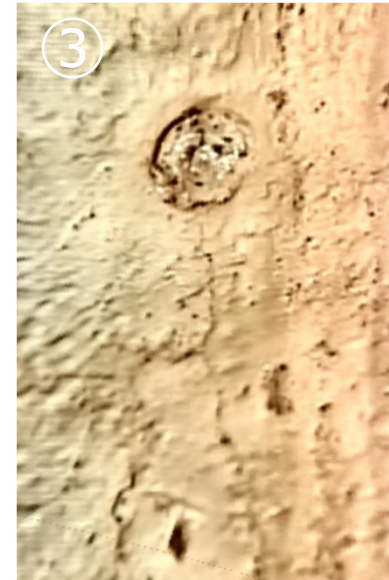
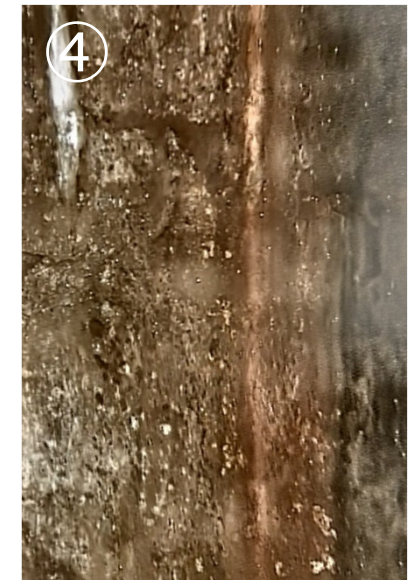
3. 調査結果 ⑤ペDESTAL底部（ペDESTAL壁面）

- ・ ペDESTAL内壁面のエポキシ系塗装の剥がれや表面の荒れのような状態は見られるものの、大規模な破損・変形は見られない。

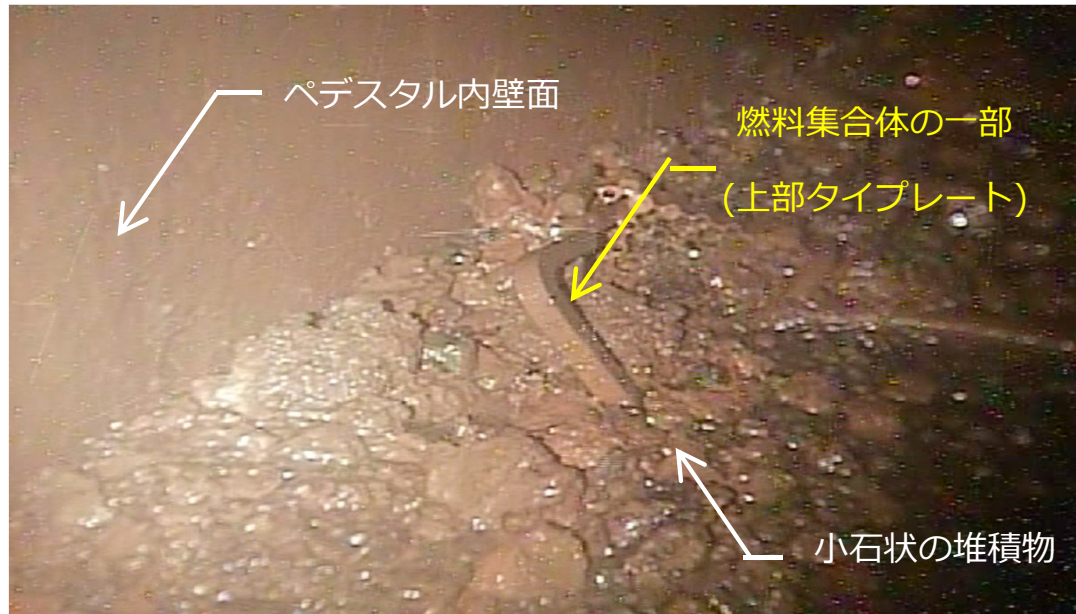
4. 上部タイププレートの刻印文字について

- ・ペDESTAL底部で確認された上部タイププレートについて、燃料集合体の装荷位置を確認するため、刻印文字を確認した。
- ・左から『F』『2』『X』『N』の4文字目までは特定できた。通し番号である5文字目以降は特定できなかったため、どの位置に装荷されていた燃料集合体の上部タイププレートか分からなかった。

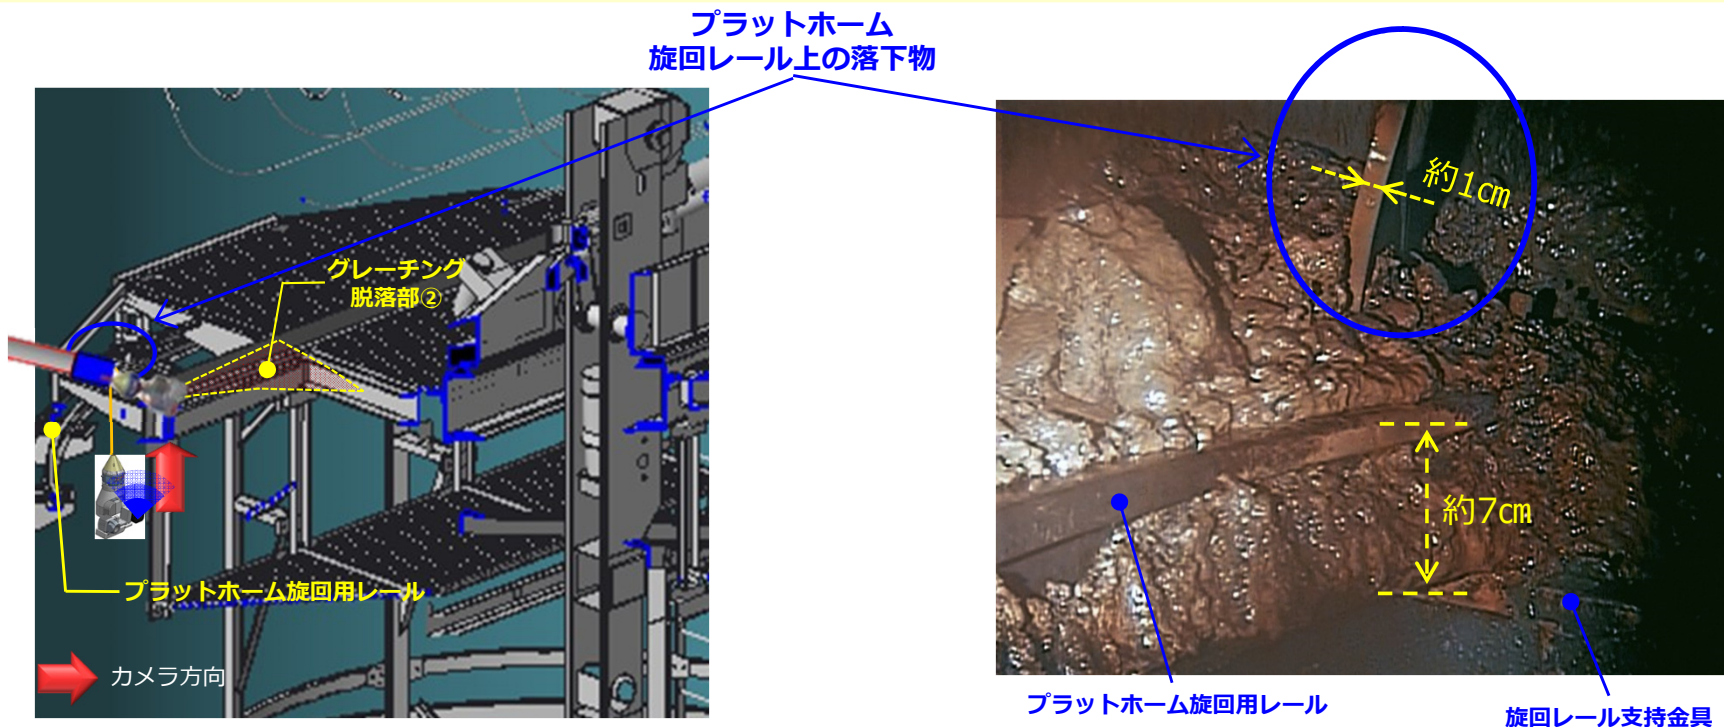
プラットホーム旋回レール上の落下物

- ・プラットホーム旋回用レール上において、上部タイプレートの手柄部分に似た落下物を確認した。

- ・旋回レールの高さ（約7cm）を基準として、ハンドルと思われる部分の厚さを推定した結果、設計値約1cmに対して推定値 約1cmと概ね一致

- ・特徴的なハンドル構造が確認できなかったため、特定に至っていない。

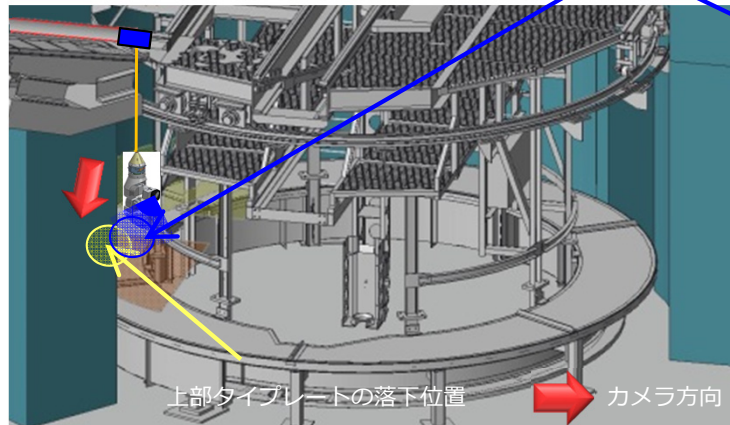
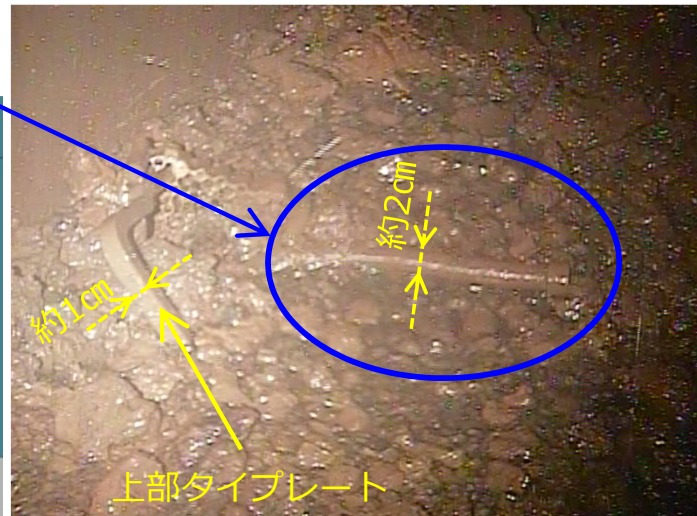
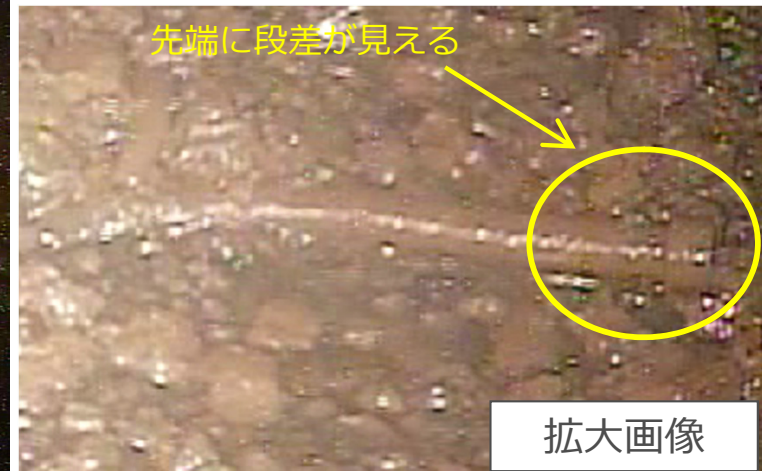
管状の落下物

- ・ペデスタル底部において、上部タイプレートの落下位置付近に、管状の落下物を確認した。
- ・落下物の先端には段差が見える。

- ・上部タイプレートの幅（約1cm）を基準として、管の幅を推定した結果、約2cm

- ・外観上の特徴及び寸法推定結果に該当する構造物の特定には至っていない。

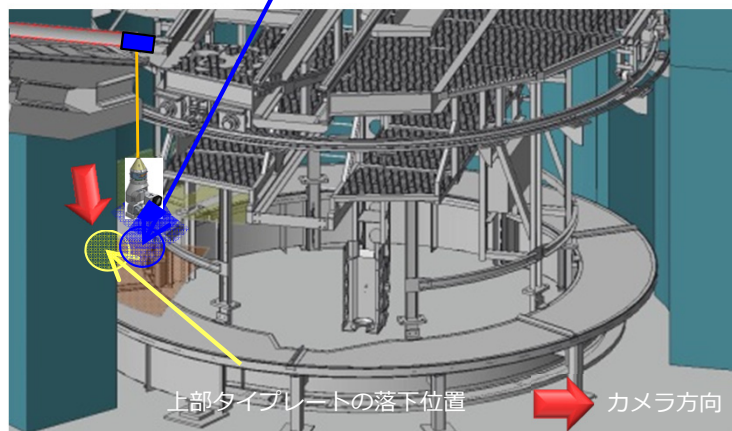
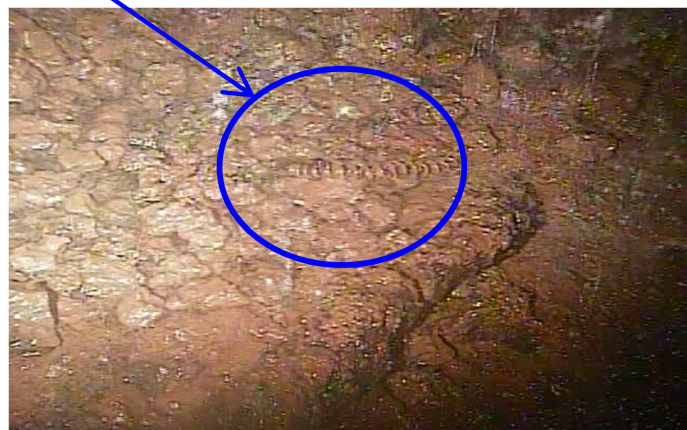
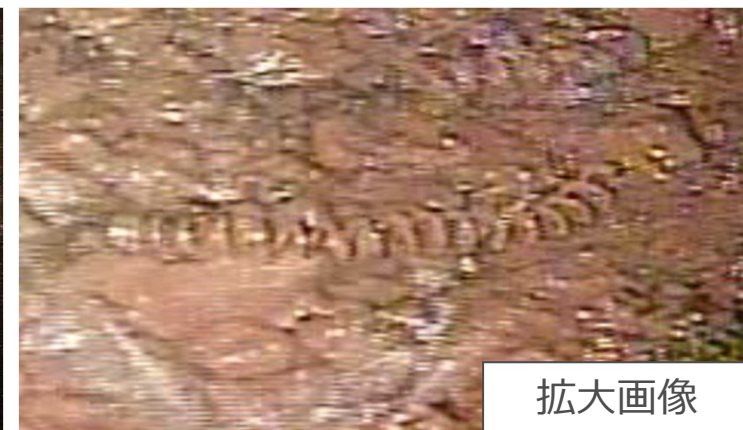
スプリング状の落下物の位置

- ・ペDESTアル底部において、上部タイプレートの落下位置付近に、スプリング状の落下物を確認した。

- ・寸法推定の基準となりうる構造物が無く、寸法推定は実施できなかったが、直径は比較的小さく、スプリングの巻き数は15以上と見られる。

- ・口径が小さく、巻き数が15以上のスプリングが使用されている機器としては、SRNM検出器、LPRM検出器、燃料集合体が考えられるが、どの機器のスプリングかは特定に至っていない。

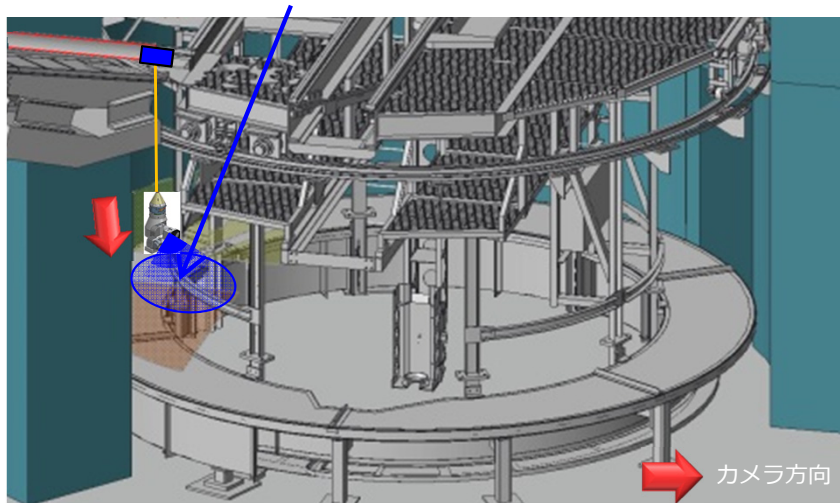
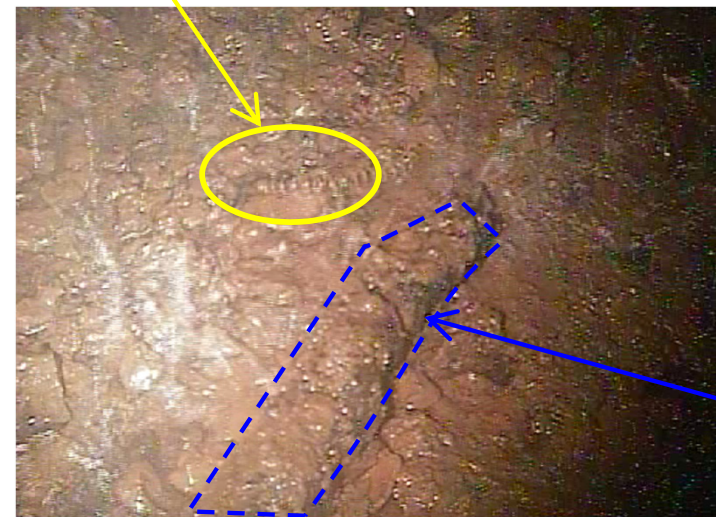
棒状の落下物の位置（スプリング落下位置付近）

- ・ペDESTAL底部において、スプリング状の落下物の付近に棒状の落下物を確認した。

- ・寸法推定の基準となりうる構造物が無く、寸法推定は実施できなかった。

- ・特定するために必要な寸法や特徴的な構造が無く、特定に至っていない。

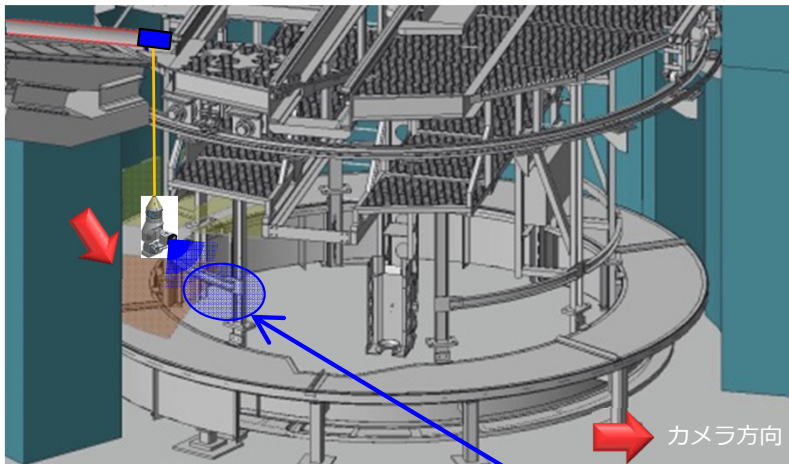
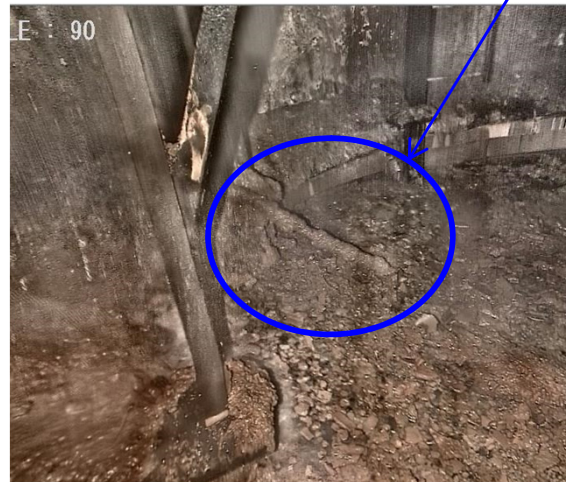
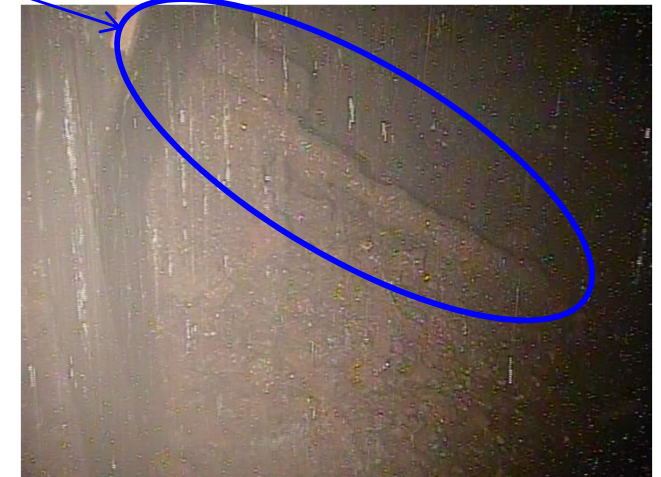
棒状の落下物の位置

- ・ペデスタル底部において、棒状の落下物を確認した。落下物には棒状の部分と段差が確認できる。

- ・特定するために必要な寸法等の情報が無く、特定に至っていない。

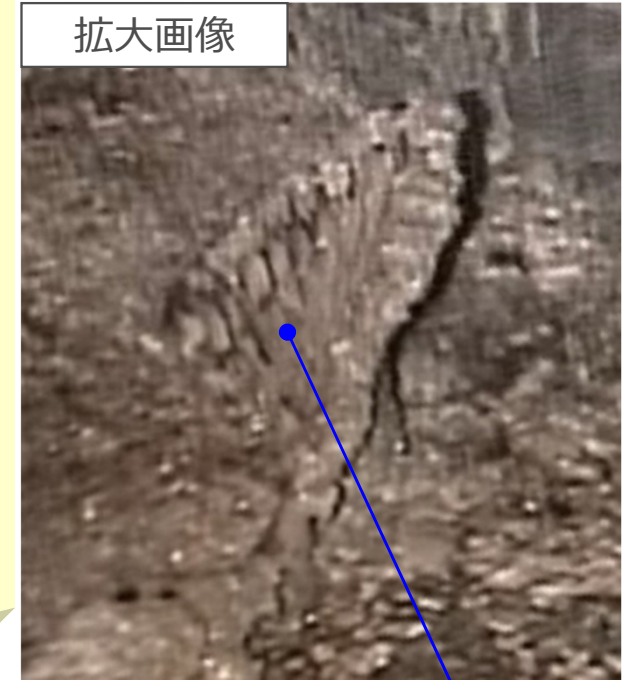
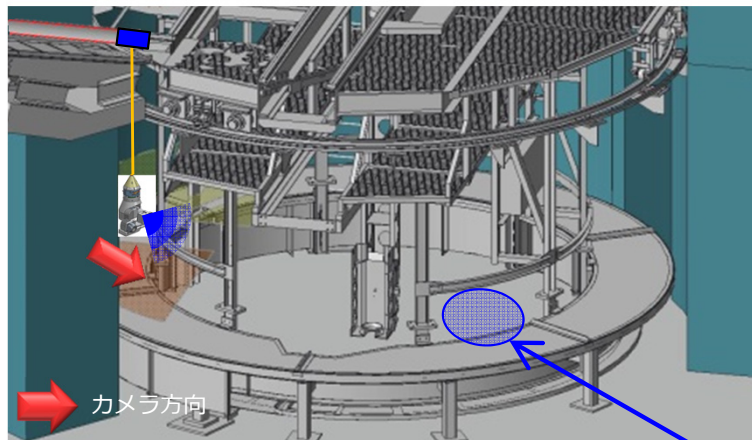
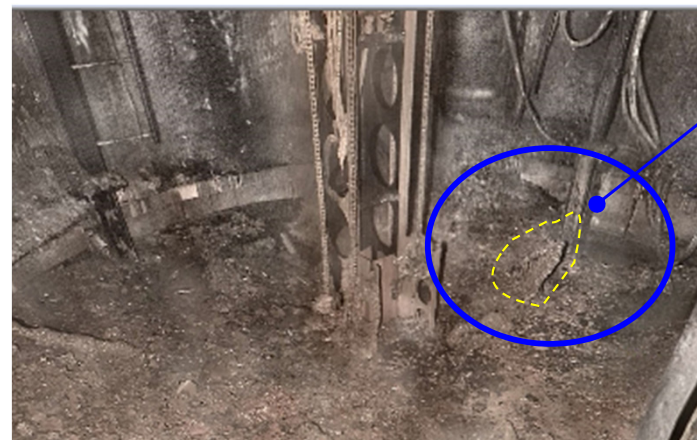
格子状の模様がある落下物の位置

- ・ペDESTル底部のCRD交換機昇降台車付近に板状の落下物を確認した。落下物には格子状のような模様が見え、堆積物に埋まっているように見える。また、落下物に変形しているように見える。

- ・外観上の特徴から、グレーチングと推定される。真上から落下したと仮定した場合、プラットフォームではグレーチングが存在している箇所に相当するため、中間作業架台のグレーチングである可能性があるが、中間作業架台は一部を除いて未確認範囲のため、どの位置のグレーチングか特定に至っていない。

格子状の模様が見える。
