福島第一原子力発電所 2号機原子炉格納容器内部調査結果について

2018年4月26日

1. 原子炉格納容器内部調査の概要

【調査概要】： 燃料デブリが存在する可能性のあるプラットフォーム下の状況を中心に、調査を実施（2018年1月）

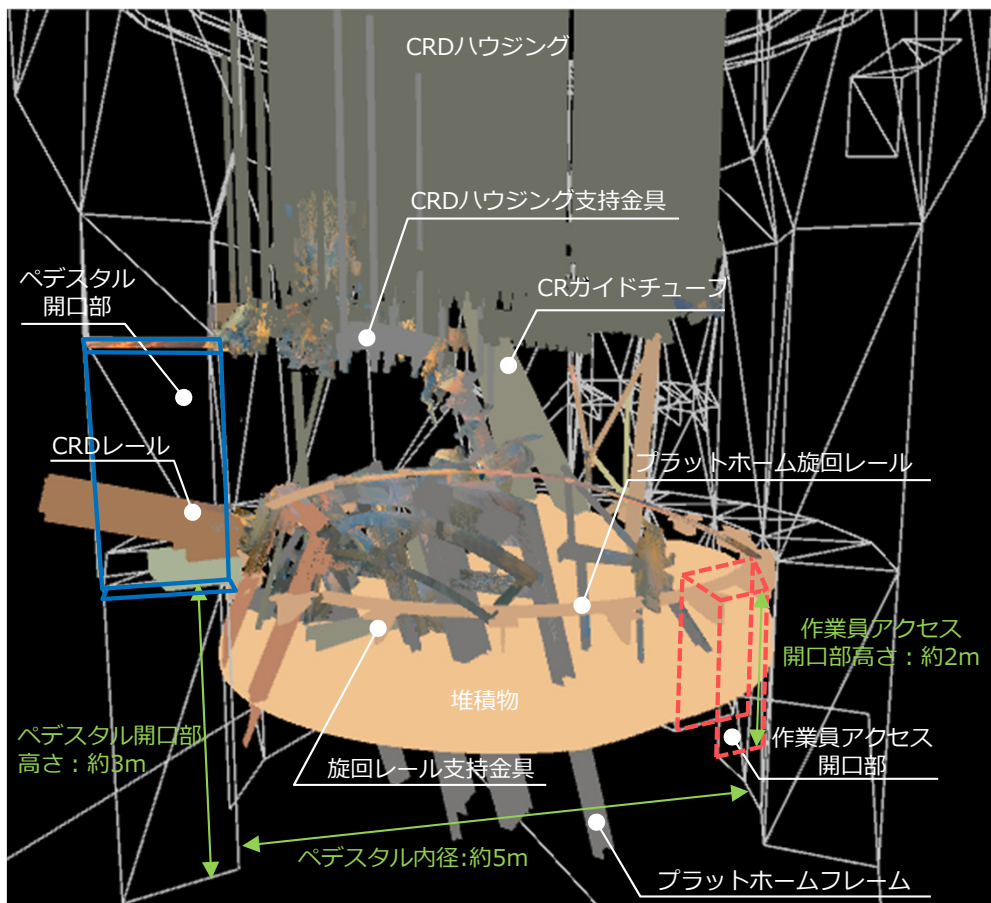
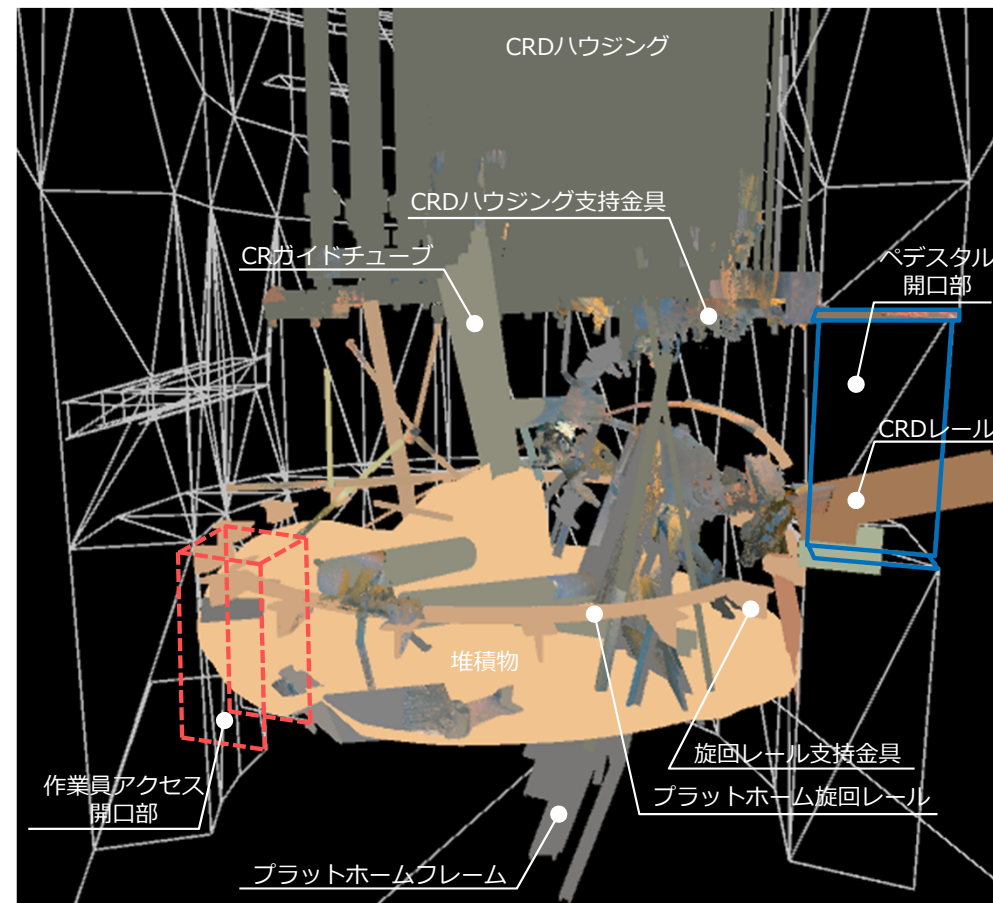
5. 3次元復元結果

- プラットホームはレール上から外れ、一部が堆積物に埋まっていると推定
- 堆積物は中心部付近が高くなっており、中心から離れるほど低くなっている
- 堆積物が高くなっている原因としては、堆積物の下にCRD交換機等の構造物が存在する可能性が考えられる

- ペDESTAL内を3次元復元することで、CRDレールからペDESTAL内部に入った先において、CRDハウジング支持金具の脱落やプラットホームがレールから外れている等の構造物の相対的な位置について、視覚的に把握することができた
- 堆積物高さは中心部が最も高いが、プラットホームが脱落していること、映像からCRD交換機が確認されていないことを考慮すると、CRD交換機の上に燃料デブリが含まれる可能性のある溶融物が落下したことにより高くなっている可能性がある
