汚染水対策スケジュール (1/2)

大雨時の建屋への雨水流入対策の進捗状況

東京電力ホールディングス株式会社

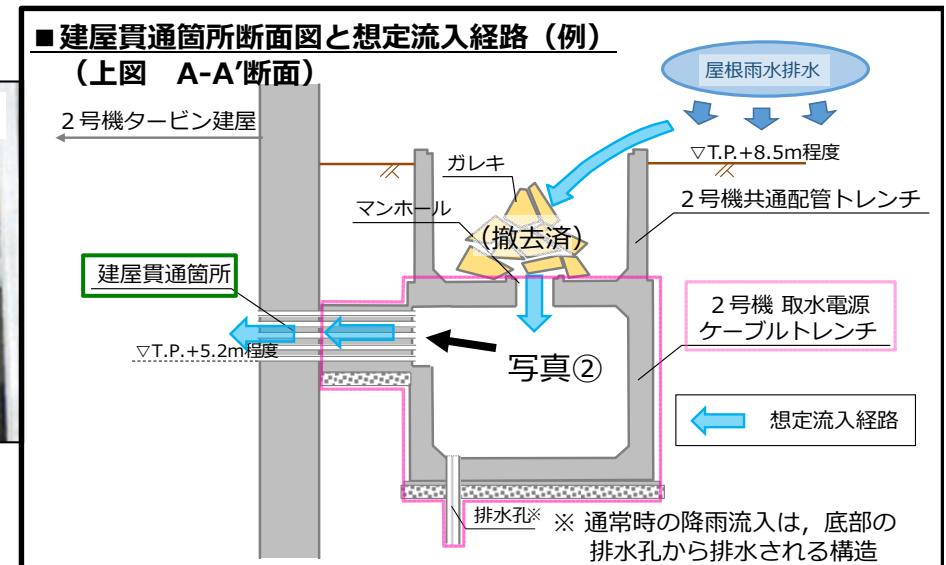
現場状況写真

- 1, 2号機東側に位置するトレンチについて、トレンチ内部の貫通部止水・トレンチ内部充填等を実施する予定。（7月中旬着手, 8月末完了予定）
- ※応急対策として、1,2号機東側トレンチのうち、2号機取水電源ケーブルトレンチ開口部付近に土のう堰設置済。

建屋貫通箇所の状況

（2018年4月9日；2号機取水電源ケーブルトレンチ）

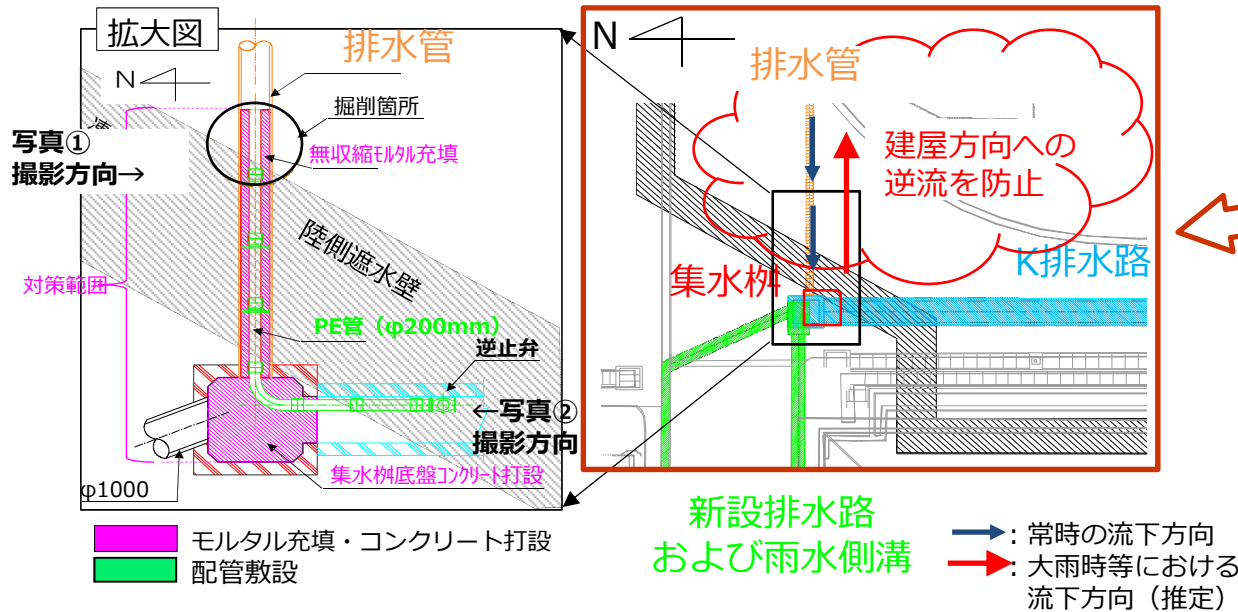
写真① 掘削箇所（北側から撮影）

1号機西側 排水管へのK排水路からの逆流を防止するため、逆止弁を設けたPE管を排水管の内部に設置し、その外側を充填する工事を実施。（6/22対策完了）

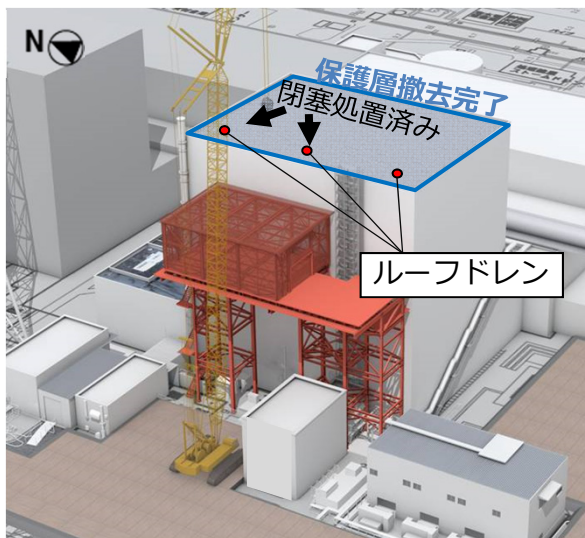
2号機原子炉建屋 鳥瞰図

- ・ 5月23日に西側外壁開口作業用に2号機原子炉建屋のオペレーティングフロア（以下、オペフロ）内カメラを設置したところ、床面が濡れている状況を確認。
- ・ 6月11日の降雨時にオペフロ床面に雨水が一時的に溜まる状況を確認したため、屋上のルーフトレンを調査したところ、配管が損傷していることを確認。
→応急対策として配管損傷を確認した2ヶ所は閉塞処置済み
- ・ なお、流入した雨水は、いずれ地下階に流れ込み建屋内滞留水となるため、オペフロ床面に溜まり続けるものではない。
- ・ オペフロ内への雨水流入を抑制するため、ルーフトレン孔の閉塞や排水方法を検討する

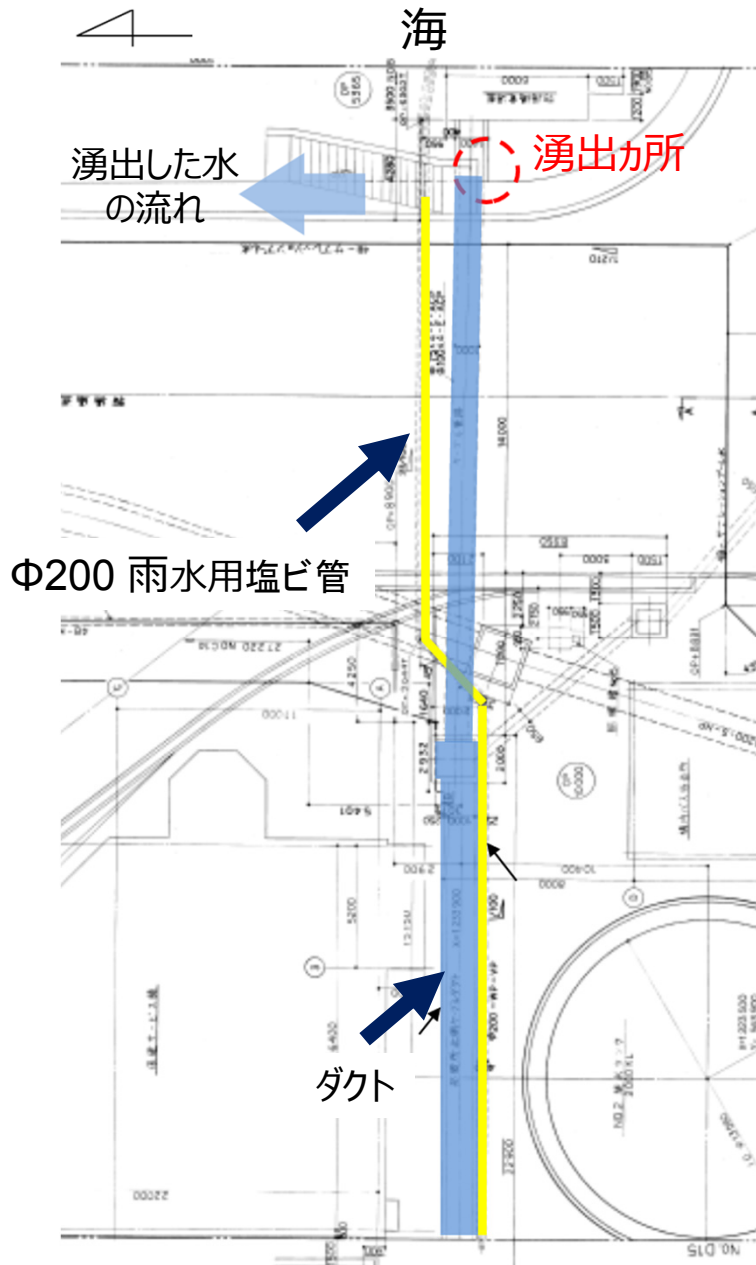
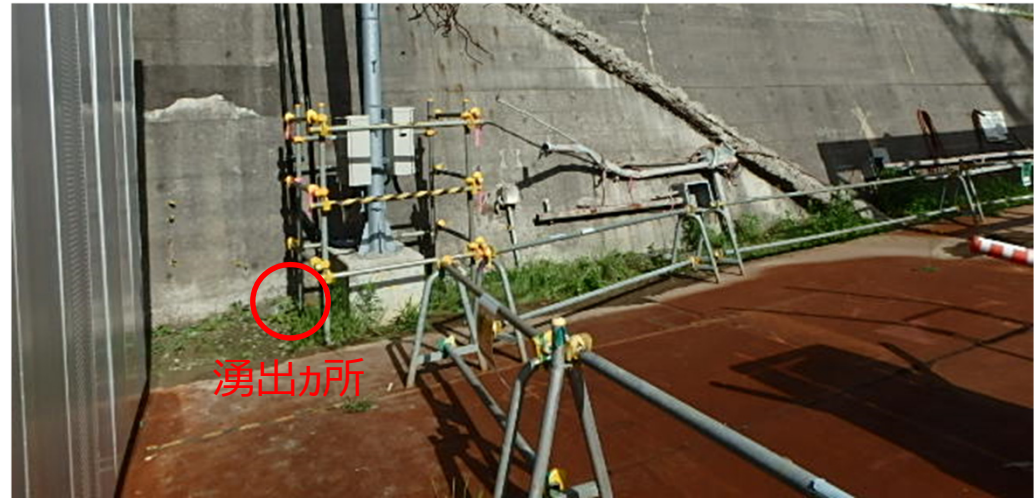
湧水力所付近拡大図

湧出水分析結果（単位は全てBq/L）
 (5/31 19:00採水⇒21:00採水)
 Cs-134 : 17 ⇒ 8.5
 Cs-137 : 170 ⇒ 75
 全β : 210 ⇒ 90

調査の結果、5月30日～31日の降雨後に湧出があったものの翌日からは湧出が止まり、継続して湧出していないことから、降雨による雨水が、フォールアウト由来のセシウムを含んで湧出したものと判断。

- * 地表由来の汚染源の除去（フェーシング、排水路・側溝の清掃）
- * 建屋由来の汚染源の除去（建屋屋上の瓦礫撤去、ルーフトレンの再設置または建屋の除去）

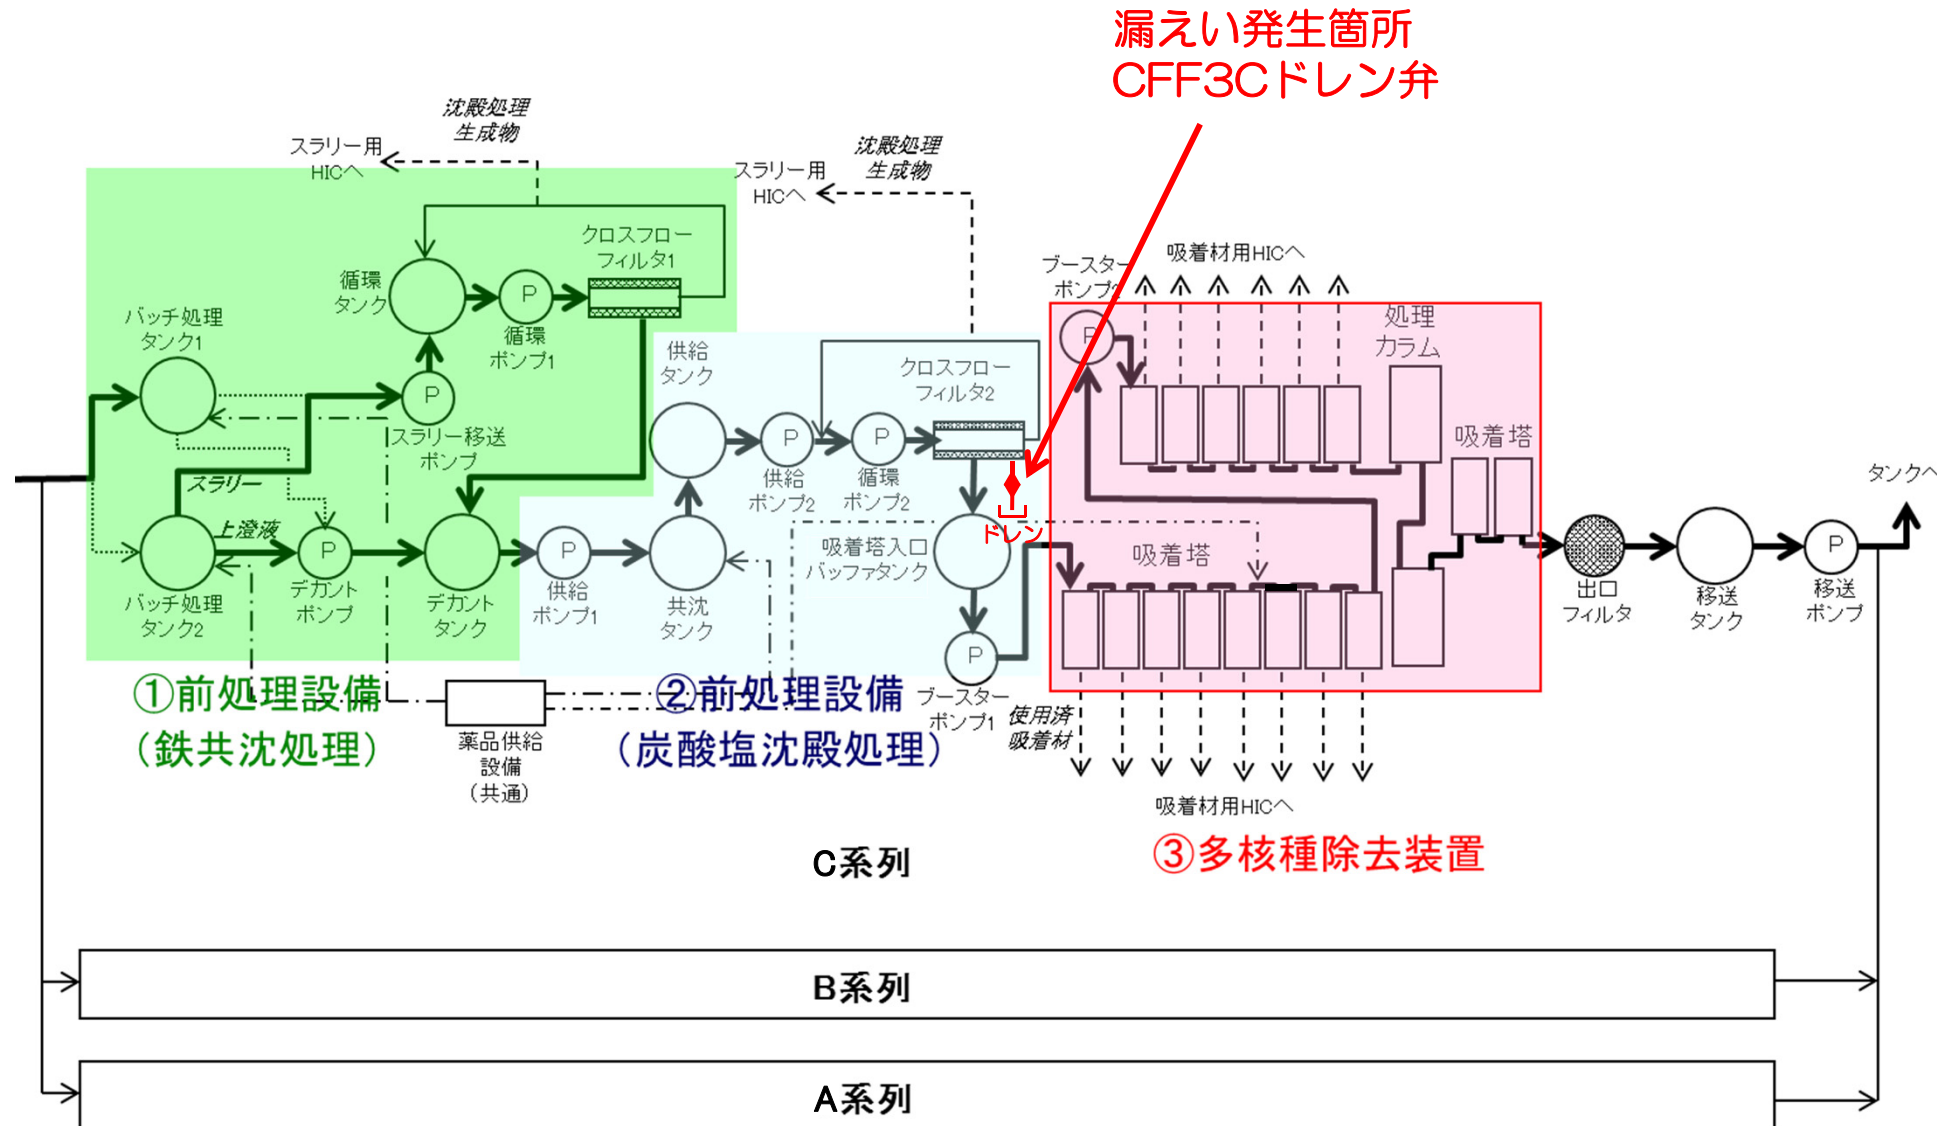
漏えい推定箇所

- 多核種除去設備C系の前処理設備（ステージ2）におけるクロスフローフィルタ（CFF）下部（漏えい受けあり）に水溜り(10cm×10cm×1mm)を確認。
- 水溜りは多核種除去設備建屋のCFF(C)スキッド2内に留まっており建屋外への流出はない。
- 漏えい水の線量測定を実施した結果 2 μ Sv/h（BG2 μ Sv/h）を確認した。
- CFF3Cドレン弁のボンネット部に水濡れが確認された。
- 漏えいは微量であるため、当該弁における詳細な漏えい箇所特定には至っていない。

- 10：30 漏えい確認のため循環運転実施。
CFF3Cドレン弁の水濡れが再発したが、微量であるため漏えいの詳細箇所特定には至らず。

- ✓ 当該ドレン配管について、漏えい個所の詳細調査を行う。
