福島第一原子力発電所 1号機 オペレーティングフロア調査結果について

2号機原子炉建屋オペフロの残置物片付作業の開始について

福島第一原子力発電所 3号機 燃料取扱機の不具合について

2018年9月6日

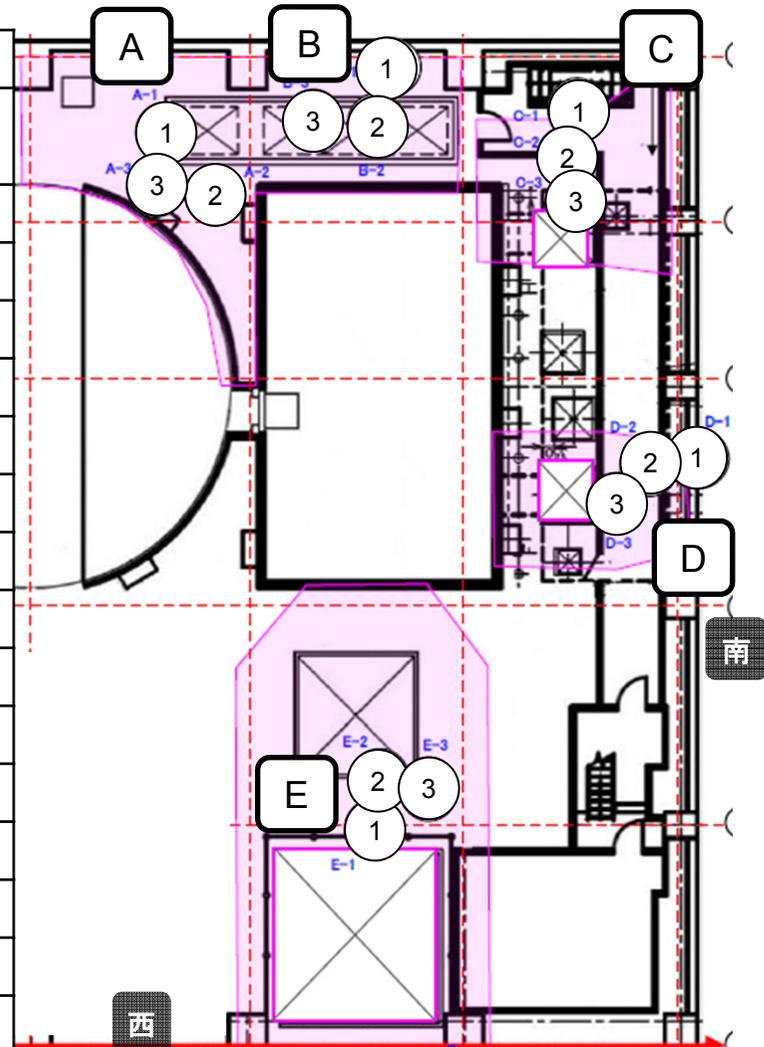
- SFP周辺の崩落屋根下の線量率が、概ね40~80mSv/hであることを確認した。
- 過去に実施したオペフロ上の他のエリアの線量率測定結果と比較しても著しく高い線量率ではない。

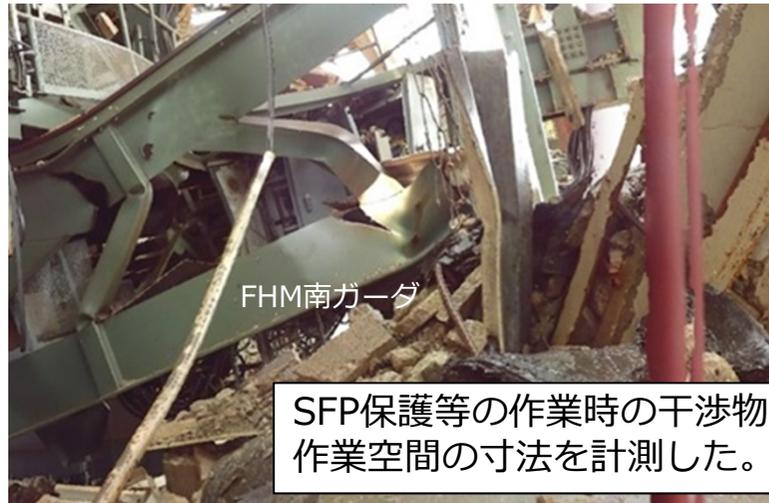
FHM南ゲート

SFP保護等の作業時の干渉物及び作業空間の寸法を計測した。

①からFHM近傍を捉えた画像

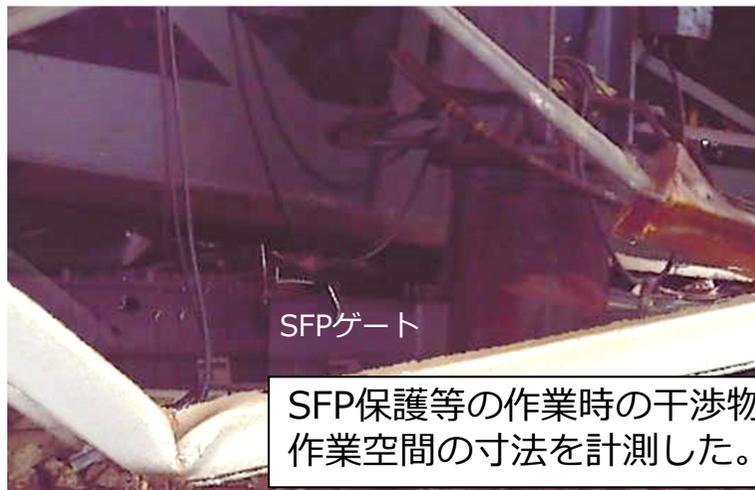
SFPゲート

SFP保護等の作業時の干渉物及び作業空間の寸法を計測した。

②からSFP近傍を捉えた画像

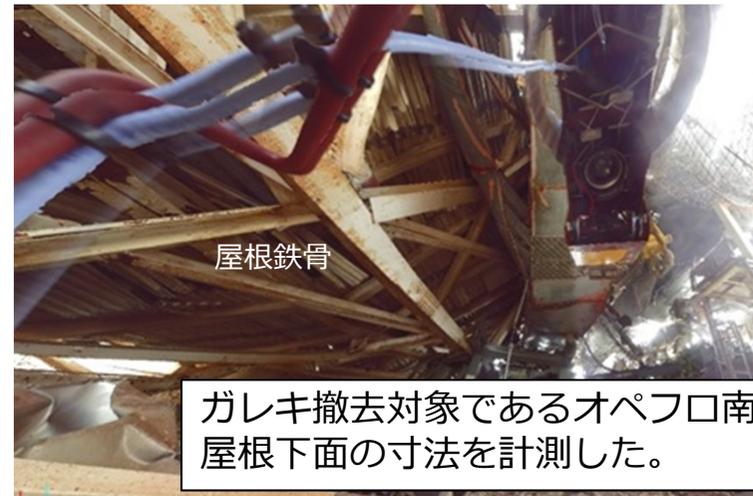
屋根鉄骨

ガレキ撤去対象であるオペフロ南西崩落屋根下面の寸法を計測した。

③から上方向を捉えた画像

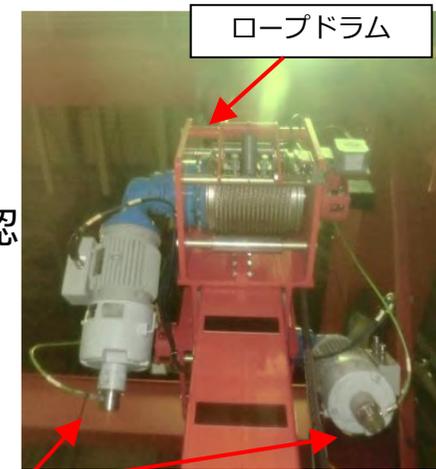
ロープドラム
モータ速度検出器 【写真1】

- 外観確認の結果以下を確認
 - マストホイストイコライザーが傾いていないことを確認
 - ロープの切断・乱巻がないことを確認 【写真1】
 - LSLレバー及び取付け部のゆるみがないことを確認 【写真2】
 - LSLレバーとLS作動検知用バーのクリアランスに問題ないことを確認 【写真2】
- マストロープ破断LS動作確認
 - LSを手動操作し、マストロープ破断信号が出ることを確認
- 制御盤の表示確認
 - 3つの制御ユニットにエラー表示を確認 【写真3】 【写真4】

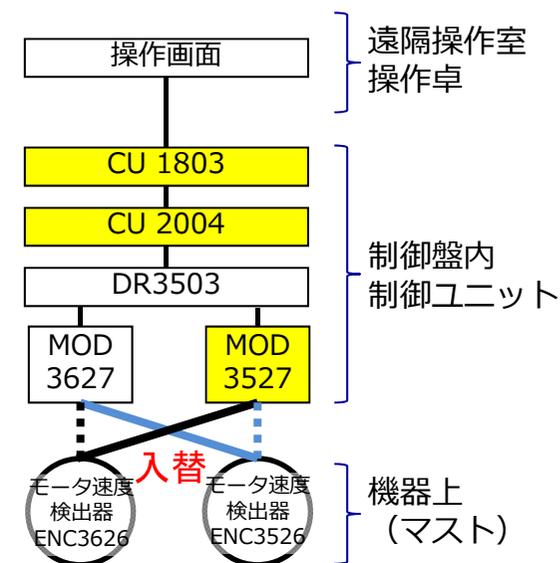
ケーブルを入れ替えた結果、当初エラー表示のなかったMOD3627側に同様のエラー表示が出たことから、MOD3527側のケーブル／検出器に異常の可能性があることを確認。

黄色：エラー信号発生箇所
点線：本来の接続箇所

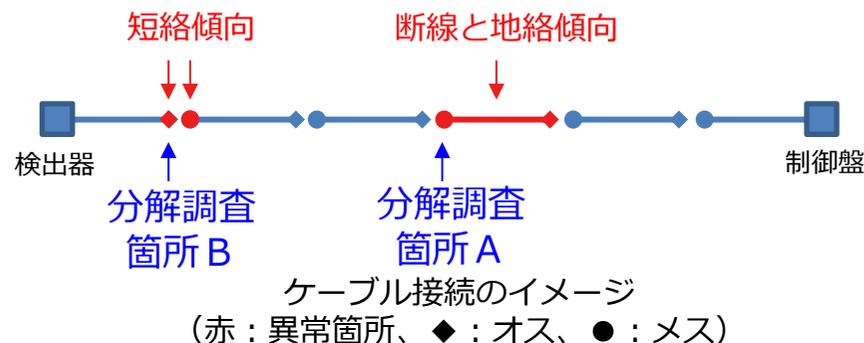
モータ速度検出器(ENC3526)は異常なし
6本でつながれているケーブルのうち、

- ・ケーブル1本に断線と地絡傾向
- ・接続部1か所に短絡傾向

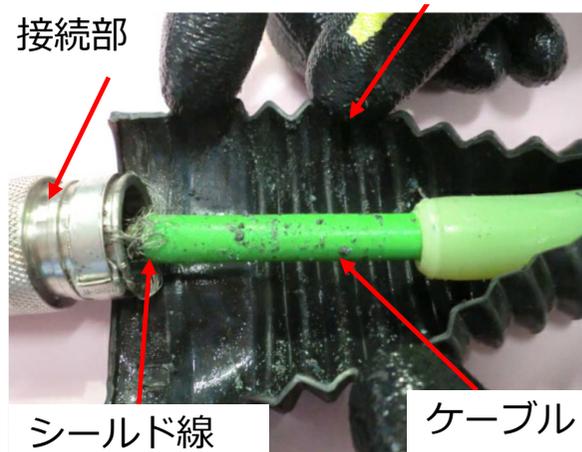
- 片側（オス側）の接続部内部に断線と異物を確認。
- オス側のブーツ内が湿っていることを確認。
- シールド線の折損を確認し、折損したシールド線が接続部内部に脱落することにより、リード線間で短絡が発生する可能性を確認。

ブーツ解放状況
(オス側)

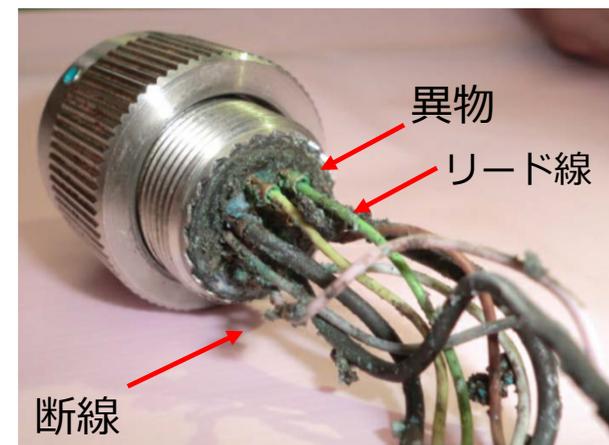
分解後
(オス側、断線・異物確認)

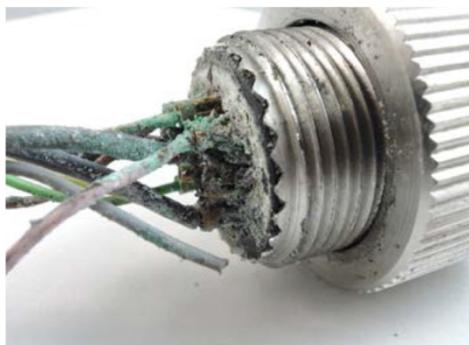
①接続部外観

- 断線が確認されたリード線について、リード線、コネクタピンが確認できないほど腐食が進行していた。
- 材料調査の結果、異物は銅・亜鉛・酸素を成分とする腐食生成物であり、リード線、コネクタピンが腐食して生じたものであることを確認した。
- 異物を除去した結果、断線した素線を確認できた。

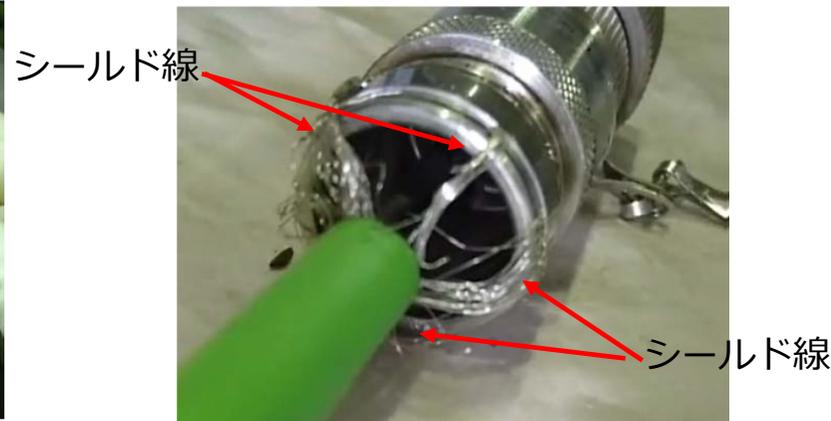
- 短絡傾向が確認された接続部のFHM側接続部について内部確認を実施
 - リード線の断線は無く、ブーツ内も濡れていなかった。
 - リード線と接続部を接続しているシールド線に一部短いものが確認された。

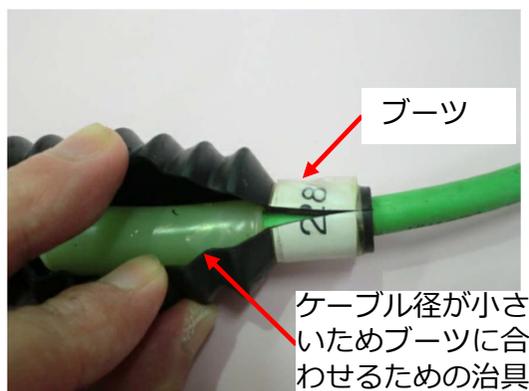
- 不具合が確認されたケーブルの接続部を分解し内部を確認した結果、内部に断線と異物を確認。またブーツにずれや熱収縮の痕跡が少ないこと、内部が湿っていることを確認。
- リード線の断線は、ブーツの隙間から接続部内部に雨水等が侵入したため、水分により腐食し、破断に至ったと推定。

①ブーツのずれ

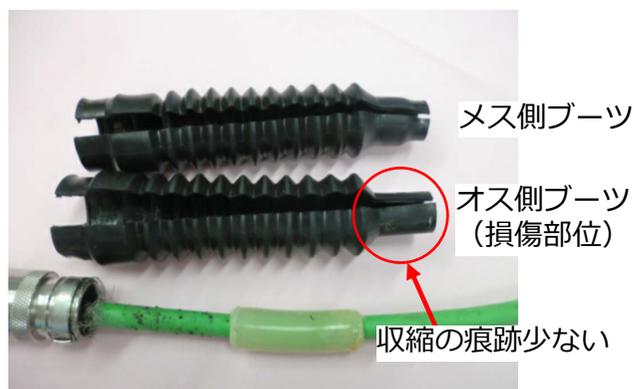
②ブーツの熱収縮状況

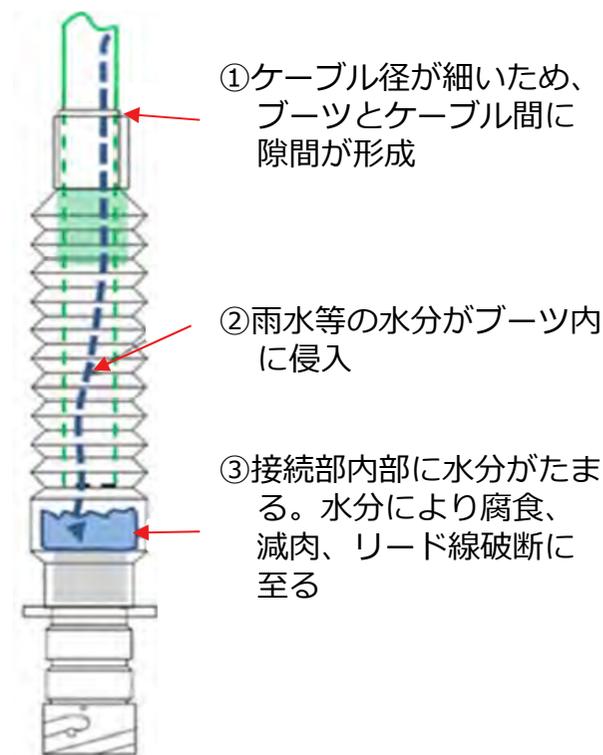
損傷メカニズム (推定)

- リード線の破断は、接続部内部に雨水等が侵入したため、水分により腐食し、破断に至ったと推定される。
- ロープ破断警報は、不具合が確認されたケーブルの断線等を起点に、検出器の信号異常が発生、マストホイストモータの停止、モータの停止特性の差によるアンバランス発生によりイコライザーが傾き、LSが動作したためと推定される。

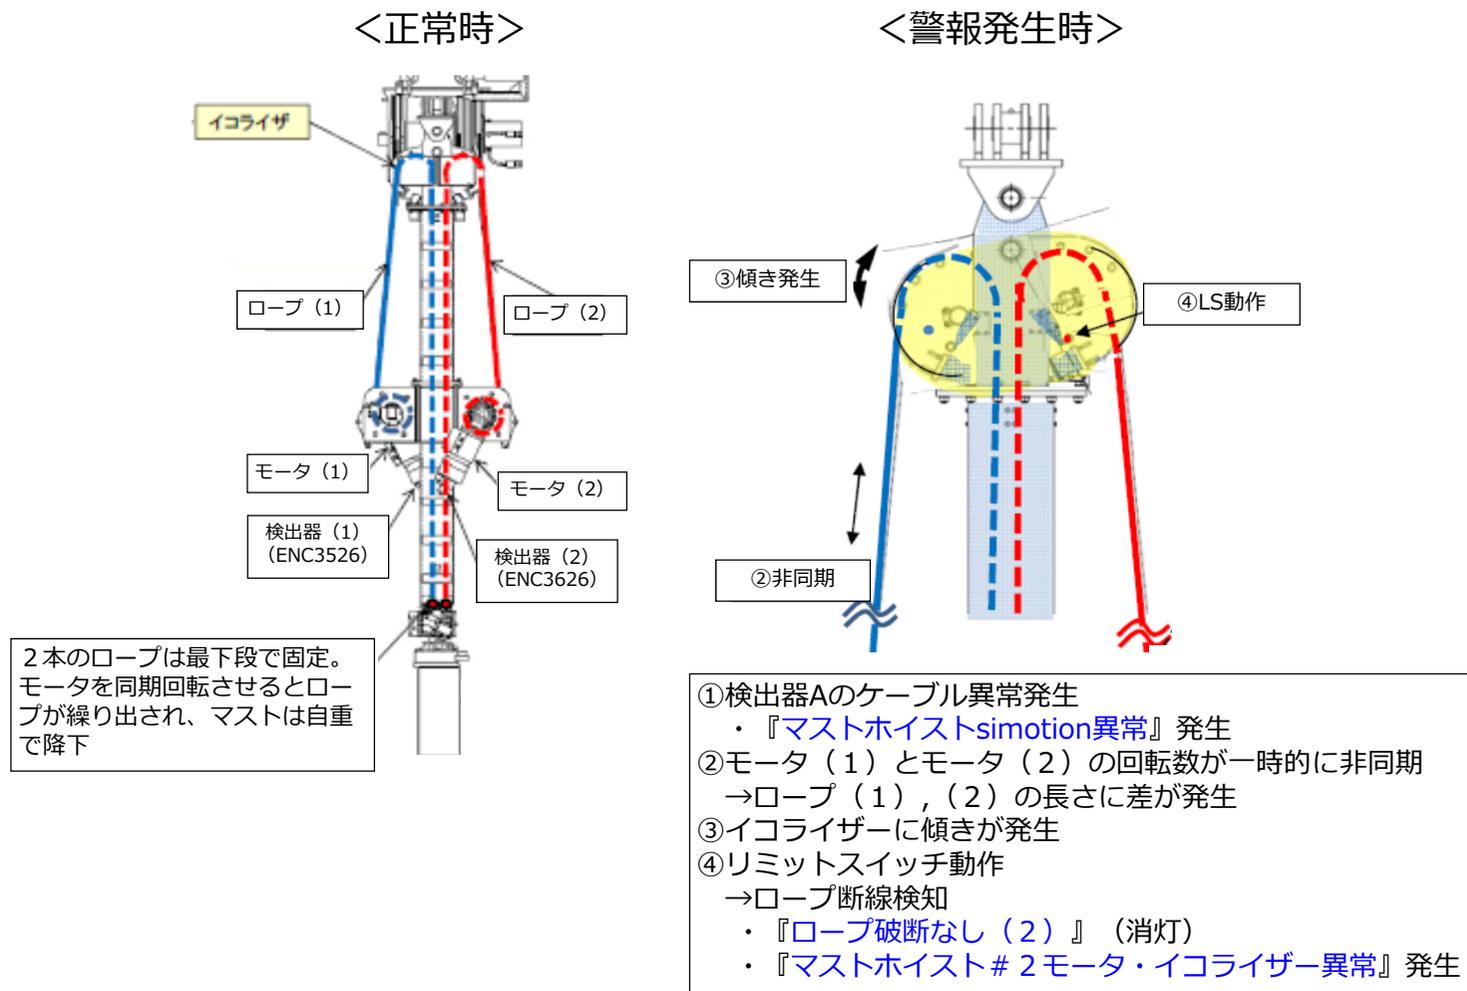
- 不具合が確認されたケーブルの断線等を起点に、検出器の信号異常が発生、マストホイストモータの停止、モータの停止特性の差によるアンバランス発生によりイコライザーが傾き、LSが動作。

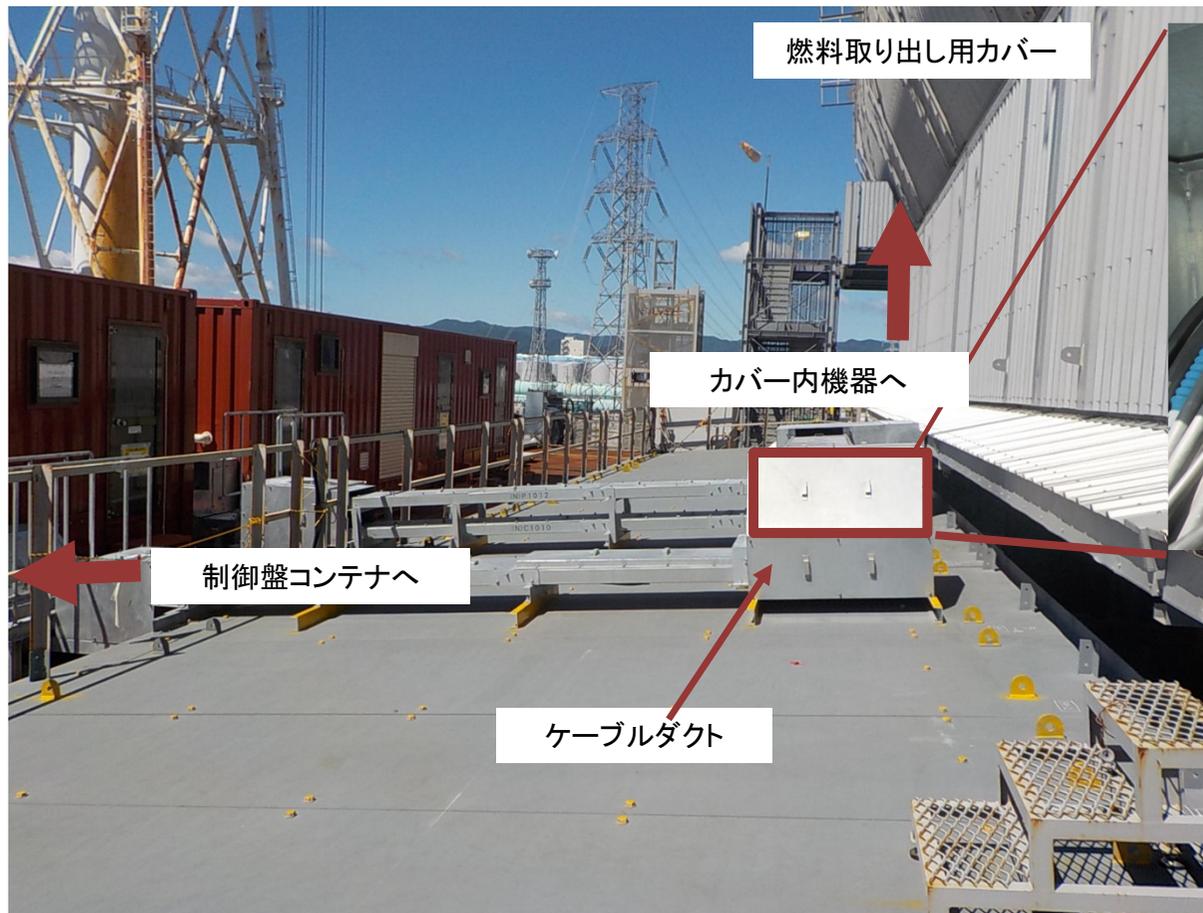
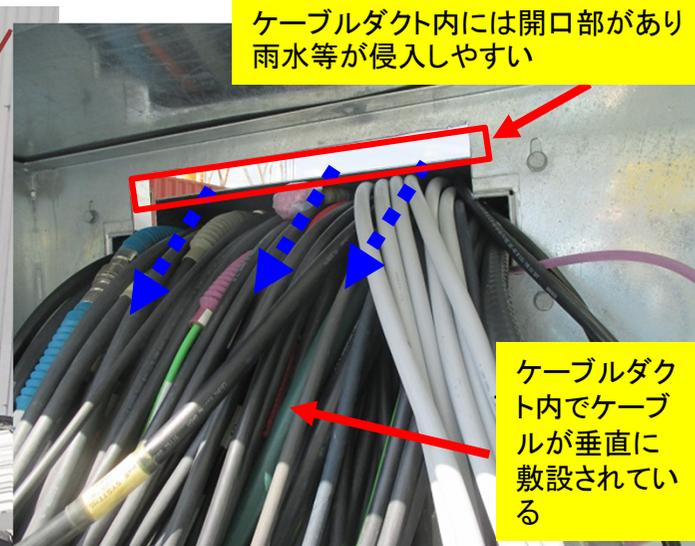
屋外ケーブルダクト設置状況

■ ■ ■▶ : 雨水侵入経路

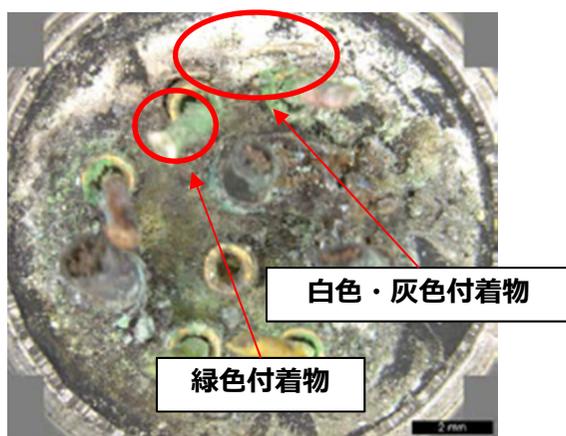
図1 異物調査箇所

- 白色・灰色の箇所の成分は、銅、亜鉛、酸素であり、黄銅（ピンの素材）の腐食生成物であると推定。
- 緑色の箇所は、銅の比率が高いことを確認。

- 断線したリード線の破面は、異物で覆われており、成分は銅、酸素であったため、銅（リード線の素材）の腐食生成物であると推定。
