1号機 使用済燃料プール内干渉物調査結果について

2019/10/31

東京電力ホールディングス株式会社

3号機燃料取扱設備の状況について

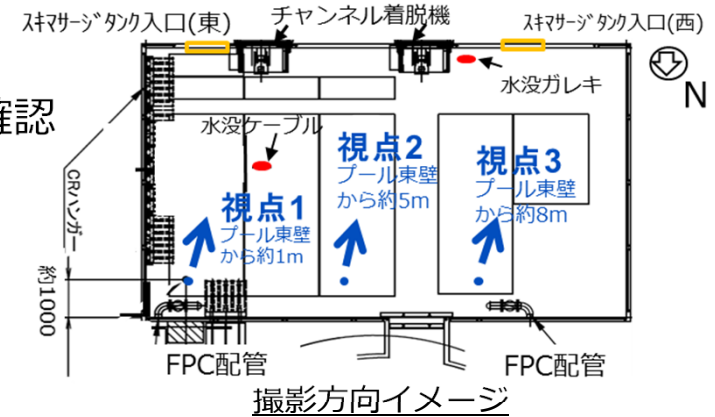
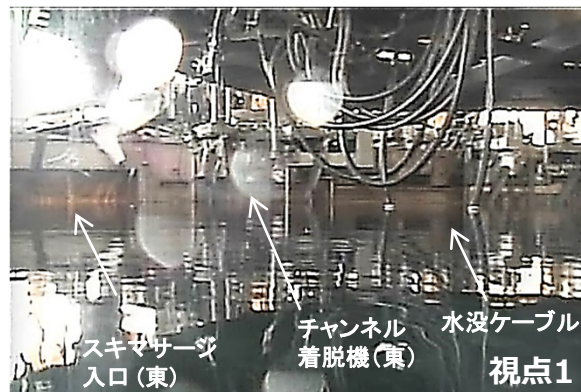
- SFP水深1mの範囲では、水没ケーブル及び水没ガレキを確認したが、SFP養生設置の計画に支障となるものではない。

水平方向の状況（水面上）

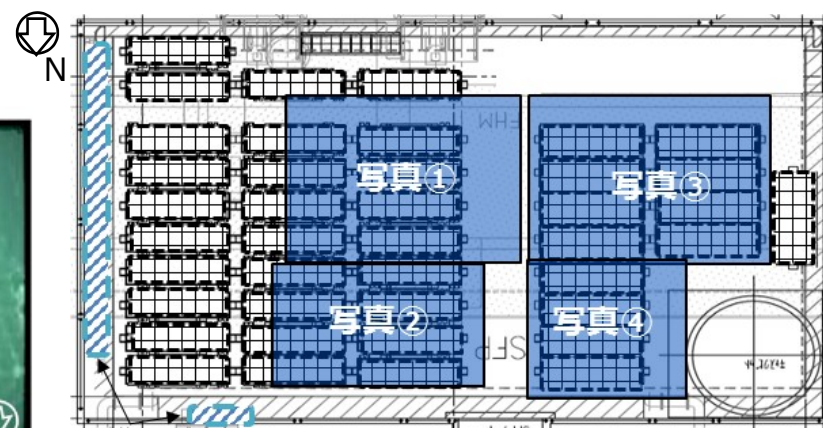
- 燃料ラック上では、以下の状況を確認。
 - 3号機SFP内で確認されたコンクリートハッチのような重量物がないこと
 - パネル状や棒状のガレキが燃料ラック上に点在していること
- 今後、3号機、4号機SFP内のガレキ撤去及び燃料取り出し作業の経験を踏まえて、ガレキ撤去に係る作業計画等を検討していく。

CRハンガー

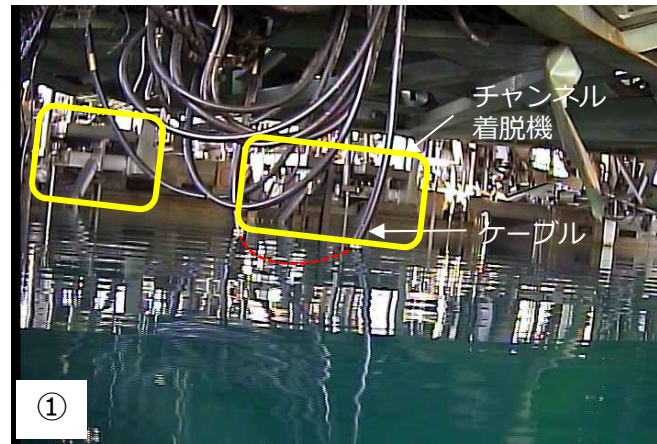
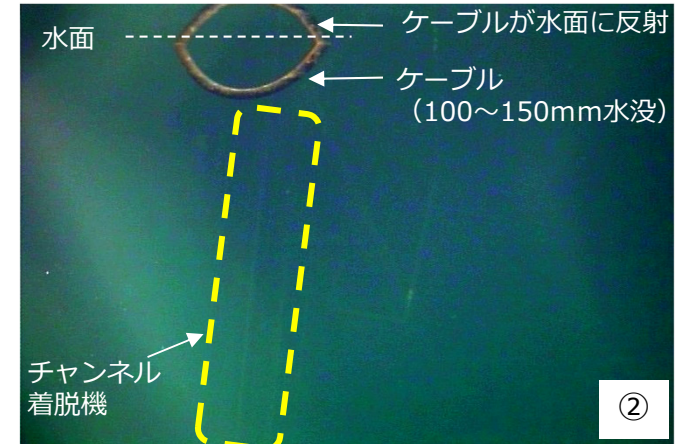
- 水平方向：カメラから4m程度に水没ケーブル、7m程度にチャンネル着脱器※を確認。
- 斜め下方向：水面より7m程度下の燃料ラック上面にガレキが堆積している状態を確認。
- 照明設備等の環境を整えることで、7m程度の視界があることを確認。

写真①②：水平方向の状況（水没ケーブル）

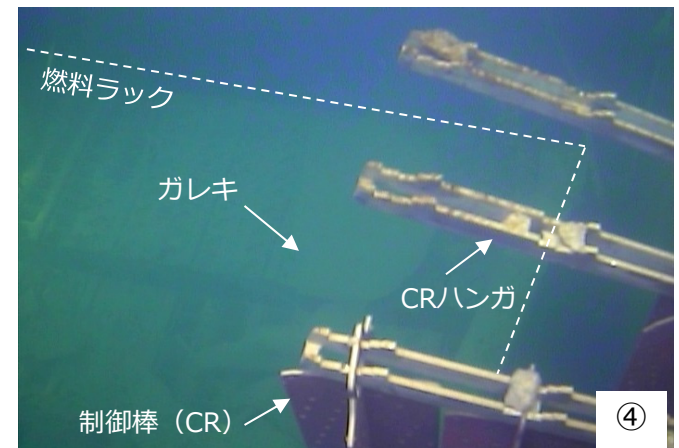
写真③④：斜め下方向の状況（北東コーナー部燃料ラック上面）

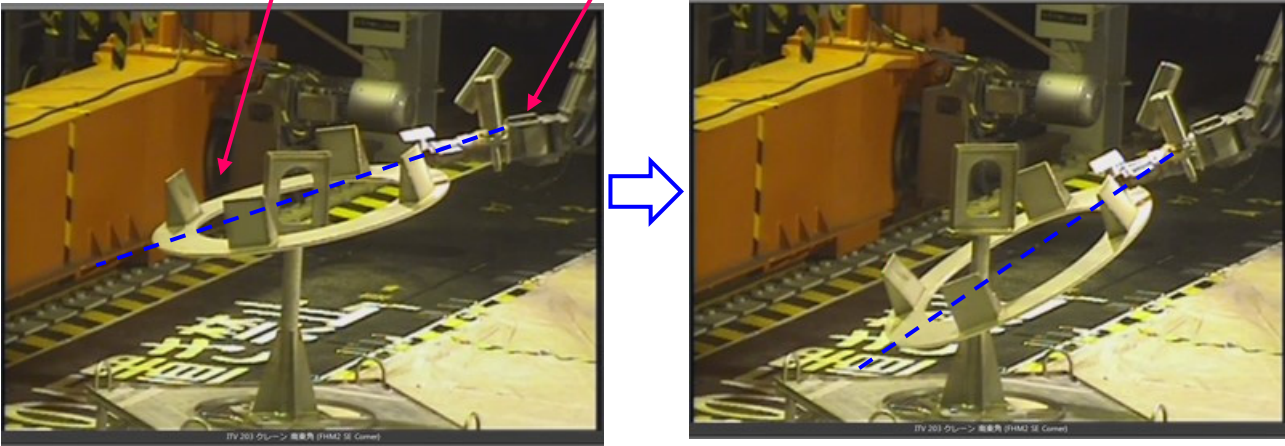
<p>概要</p>	<ul style="list-style-type: none"> 10月15日 燃料取り出し準備作業時にフランジプロテクタ※を把持した状態で、関節の操作のために固定解除の操作を行った。その際に、マニピュレータの手首が下がり、把持していたフランジプロテクタが下がる事象を確認した。 <p>※：フランジプロテクタとは、燃料取り出し時に輸送容器のフランジ面を保護する治具</p> <p>フランジプロテクタ マニピュレータ</p>

<p>原因</p>	<ul style="list-style-type: none"> ✓ 関節制御用アクチュエータ内部のシート部からの僅かなリークによる持ち上げ力の低下と推定。
<p>対応</p>	<ul style="list-style-type: none"> ✓ 関節制御用アクチュエータ内部のシート部から僅かなリークにより、持ち上げ力が低下しているため、ガレキ把持中は当該関節の固定解除をしない運用とし、ガレキ撤去作業を再開した（当該関節部以外の部位については健全であることを確認済）。 ✓ フランジプロテクタ設置作業については代替策（クレーン補巻や人員による作業、手順見直し）にて対応可能な見込みであり、安全性を確認する。
<p>備考</p>	<p>マニピュレータは、ガレキ撤去や燃料取扱時の補助を行うものであり、直接、燃料や輸送容器を取り扱うものではないため、燃料取扱い中の燃料損傷に至ることは無い。</p>

- ▶ マニピュレータの動作不良は、フランジプロテクタ設置の代替策について安全性を確認する。
- ▶ マストワイヤロープの一部潰れは、ワイヤロープの交換を実施する。
- ▶ ガレキ撤去を先行で進め、2020年度末の燃料取出完了を目指す。
- ▶ 引き続き、周辺環境のダスト濃度を監視しながら安全を最優先に作業を進めていく。

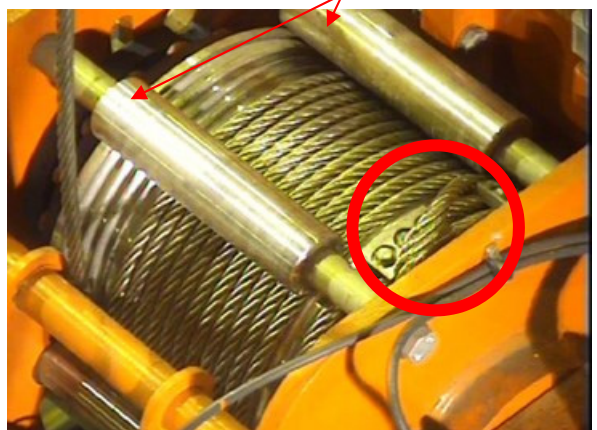
<p>○部拡大 マストホイストドラム部</p> </div> <div style="text-align: center;">

<p>概要</p>	<ul style="list-style-type: none"> 10月18日 燃料取扱機マストを操作していたところ、マストホイスト2のマスト昇降用ワイヤロープに乱巻きが発生し、一部が潰れていることを確認した。 <div style="display: flex; justify-content: space-around; align-items: flex-start;"> <div style="text-align: center;">

<p>発生メカニズム</p> </div> </div>
<p>原因</p>	<ul style="list-style-type: none"> ✓ マストの過剰な巻下げによりワイヤロープが緩み、乱巻が発生。 ✓ ワイヤロープに乱巻きが発生したことにより、乱巻き防止ローラーの支柱に挟まった。 ✓ ワイヤーが緩んだ事象について、荷重計の値と作業内容を確認中。
<p>対応</p>	<ul style="list-style-type: none"> ✓ ワイヤロープの交換（準備中）
<p>備考</p>	<p>マストワイヤロープは二重化されており、燃料取扱い中に燃料を落下させないように設計されている。</p>

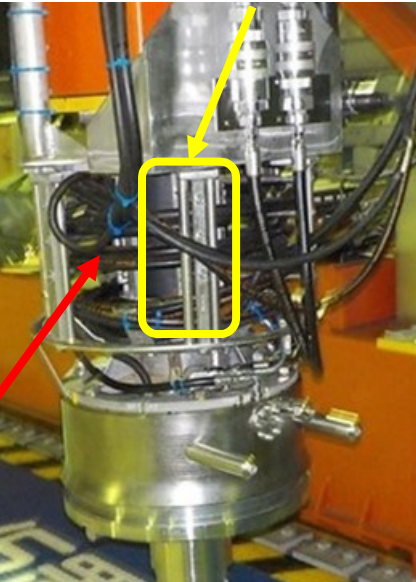
<p>概要</p>	<ul style="list-style-type: none"> 9月9日 燃料取り出しの準備作業をしていたところ、燃料取扱機のマストがスムーズに旋回しない事象を確認した。 <div style="display: flex; justify-content: space-around; align-items: flex-start;"> <div style="text-align: center;">

<p>水圧用ポート シール部</p> <p>水圧モータ立体断面図</p> <p><small>出典元: HELAC CORPORATION Helical Hydraulic Rotary Actuators L10 Series Service & Repair Manual https://www.helac.com/</small></p> </div> </div>
<p>原因</p>	<p>✓ 水圧モータ内部のシール部からのリークによる水圧モータの回転力の低下。</p>
<p>対応</p>	<p>✓ 水圧モータの交換後、旋回調整及び動作確認を実施済。</p>
<p>備考</p>	<p>マストの旋回が出来ない事象であり、燃料の把持は維持されるため、燃料の落下につながる事象ではない。</p>

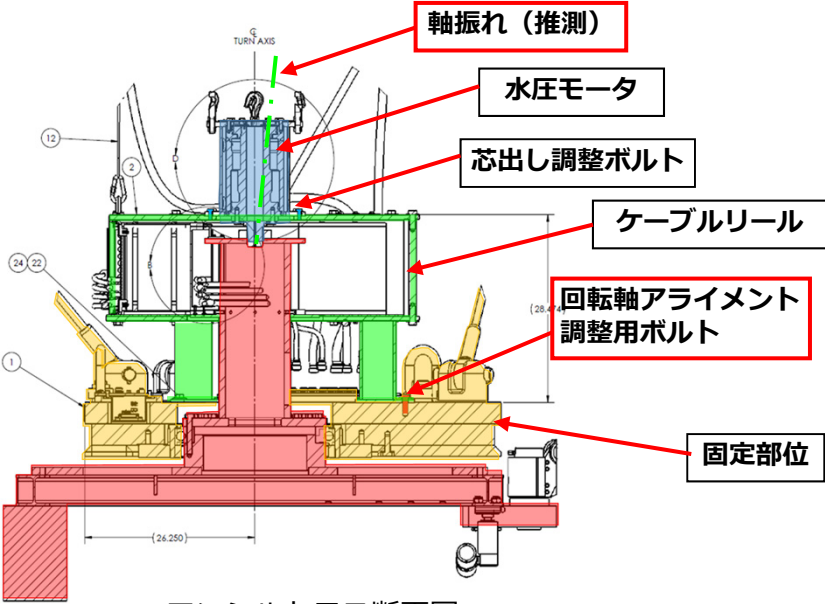
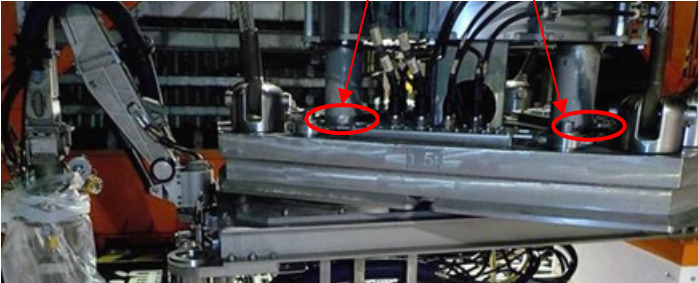
<p>概要</p>	<ul style="list-style-type: none"> 9月3日 燃料取り出しの準備作業をしていたところ、燃料取扱機のテンシルトラスがスムーズに旋回しない事象を確認した。 <div style="display: flex; justify-content: space-around;"> <div style="text-align: center;">

<p>回転用アライメント調整ボルト</p> </div>
<p>原因</p>	<ul style="list-style-type: none"> ✓ テンシルトラスの回転軸アライメント調整用ボルトの締め付けに伴い水圧モータの軸振れが発生し、摺動抵抗が増加したものと推定。 ✓ 水圧モータ内部のシール部からのリークによる回転動力の低下。
<p>対応</p>	<ul style="list-style-type: none"> ✓ 水圧モータの交換後、旋回調整及び動作確認を実施済。
<p>備考</p>	<p>テンシルトラスは燃料や輸送容器を取り扱うものではないため、燃料取扱い中の燃料損傷に至ることは無い。</p>

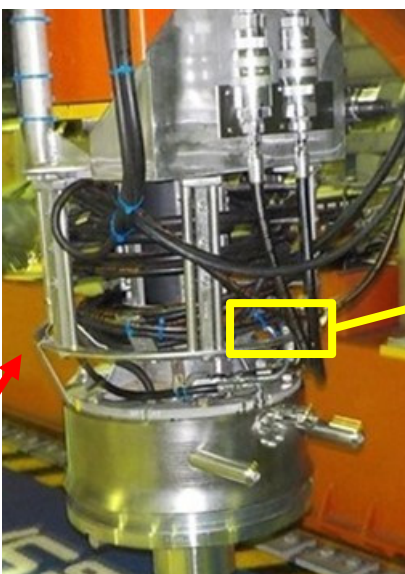
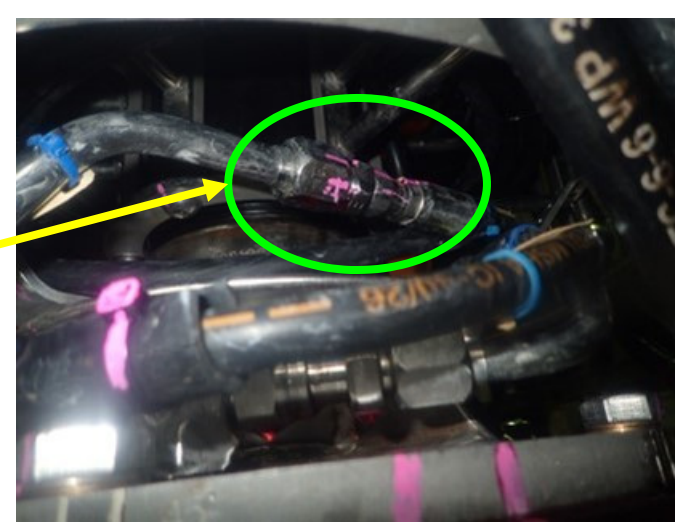
<p>概要</p>	<ul style="list-style-type: none"> 10月15日 マニピュレータでのフランジプロテクタの把持状況の確認のため、当社監理員が現場に出向した際に、マスト下部に作動流体（水グリコール）の滴下痕があることを確認した。しみ箇所はマストの水圧ホースと配管の継手部で、しみは約13秒に1滴程度であった。 <div style="display: flex; justify-content: space-around; align-items: center;"> <div style="text-align: center;">

<p>しみ部 (黄枠部拡大)</p> </div> </div>
<p>原因</p>	<p>✓ マスト水圧モータ後の旋回調整時に、水圧ホースが当該継手部を引張り・捻れの力が発生したため、継手部の緩みが発生したと想定</p>
<p>対応</p>	<p>✓ 当該接続部を取外し、水圧ホースが当該継手を引張らない様に再接続を実施済。 ✓ 再接続後の動作確認を実施済。</p>
<p>備考</p>	<p>作動流体のにじみであり、燃料は把持されるため、燃料の落下につながる事象ではない。</p>

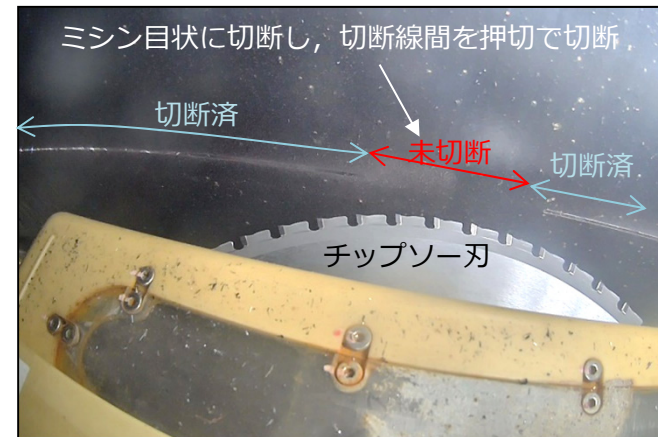
【写真②】筒身切断(マシン切)状況 (10月21日)

3-1. 作業の状況(3ブロック目)

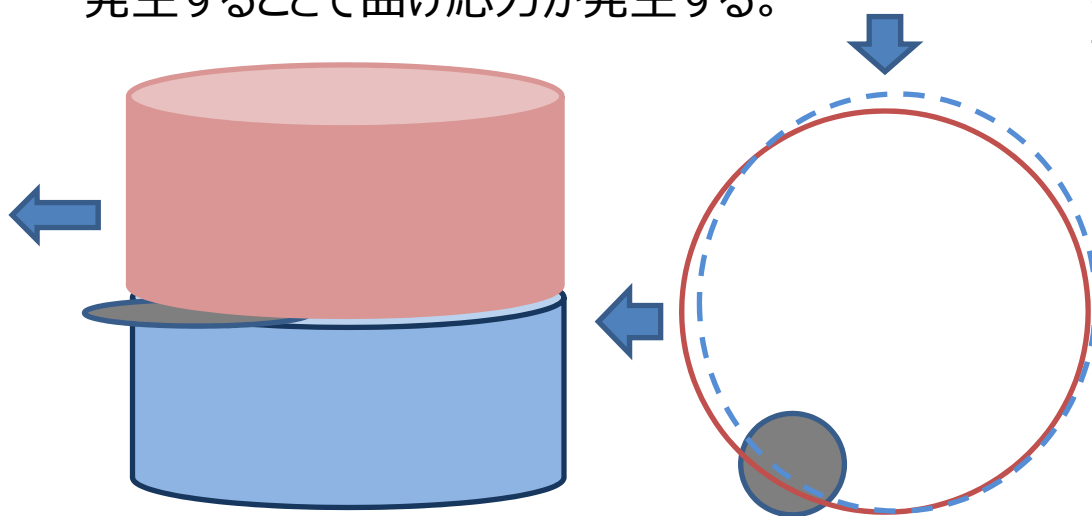
【原因①】

筒身の変形により筒身が切断されると、応力が開放され歪みが発生し、面外方向にズレが発生することで曲げ応力が発生する。

チップソーで筒身にミシン目（切取り線）をつくるように切断を行い、切断面からの応力の影響を軽減する切断方法を用いる。

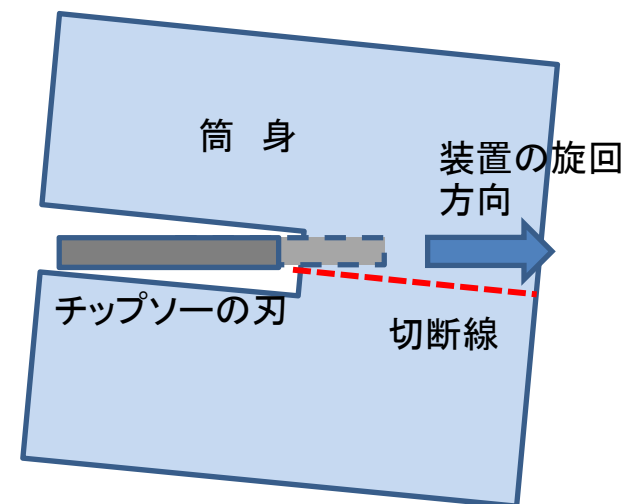
【原因②】

筒身の変形・揺れ等により，装置を筒身に対して水平に設置できず刃が斜めに入るため，旋回方向と切断線にズレが発生する。

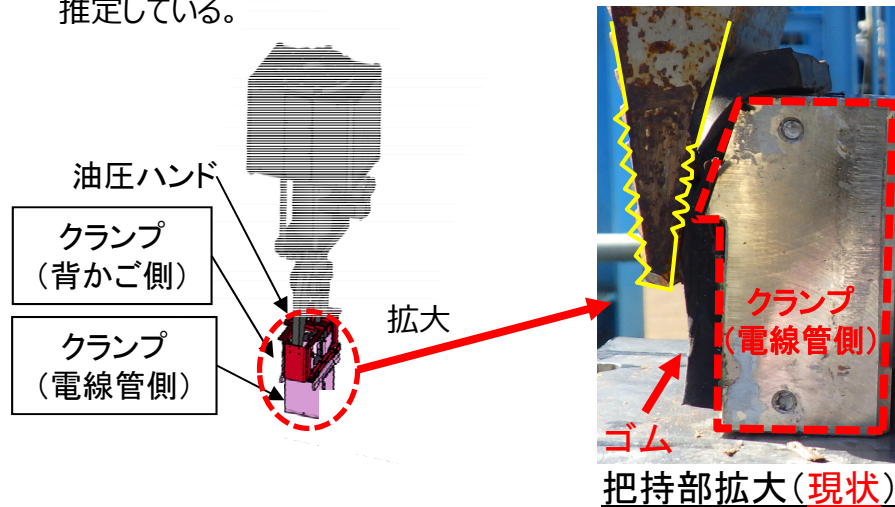
接触部のかかりが不十分の為、ゴムの摩擦でクランプを把持していた。ゴムとクランプ（電線管側）の接着面が弱まり、クランプが落下したと推定している。
