汚染水対策スケジュール (1/2)

# プロセス主建屋、高温焼却炉建屋地下階における ゼオライト安定化に向けた検討状況

# 1／2号排気筒ドレンサンプピット 水位低下傾向の確認について

# 多核種除去設備（既設ALPS）A系 クロスフローフィルタ二次側絞り弁の滲み事象

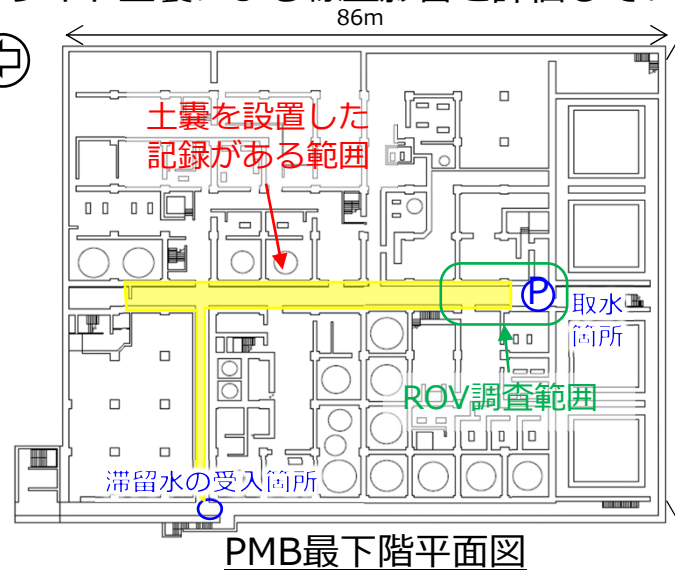
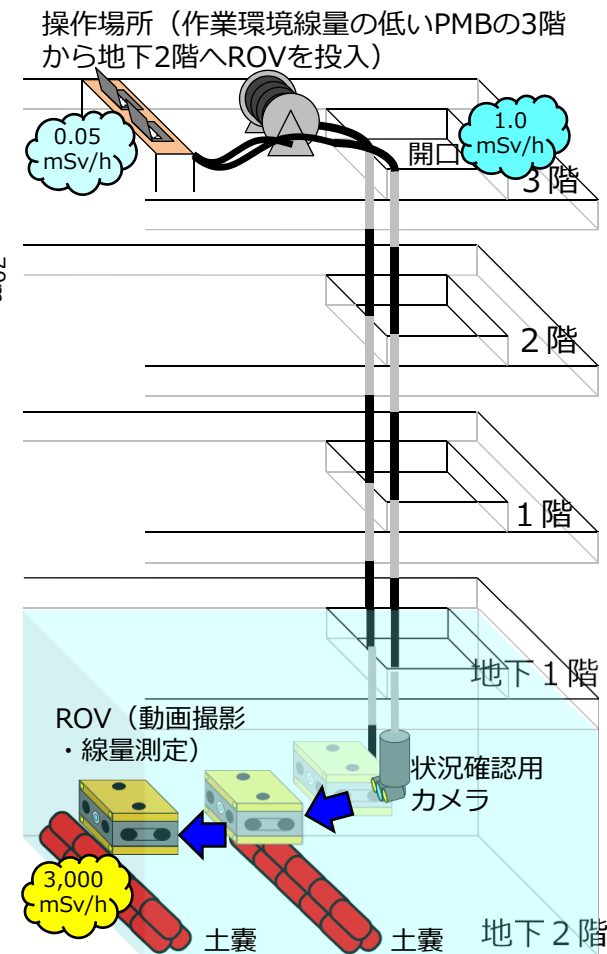
- プロセス主建屋（PMB）最下階において水中ドローン（ROV）による線量調査と目視確認を実施。
  - 各土嚢袋頂上付近にてROVを着底させ線量測定を実施して最大線量率は 3,000 mSv/h。土嚢頂上毎に線量率が高く、土嚢間では線量率が低下する。
    - ⇒ 地下階で確認された高線量の主要因はゼオライト土嚢の可能性が高い。
- 床面露出時におけるゼオライト土嚢による線量影響を評価していく。

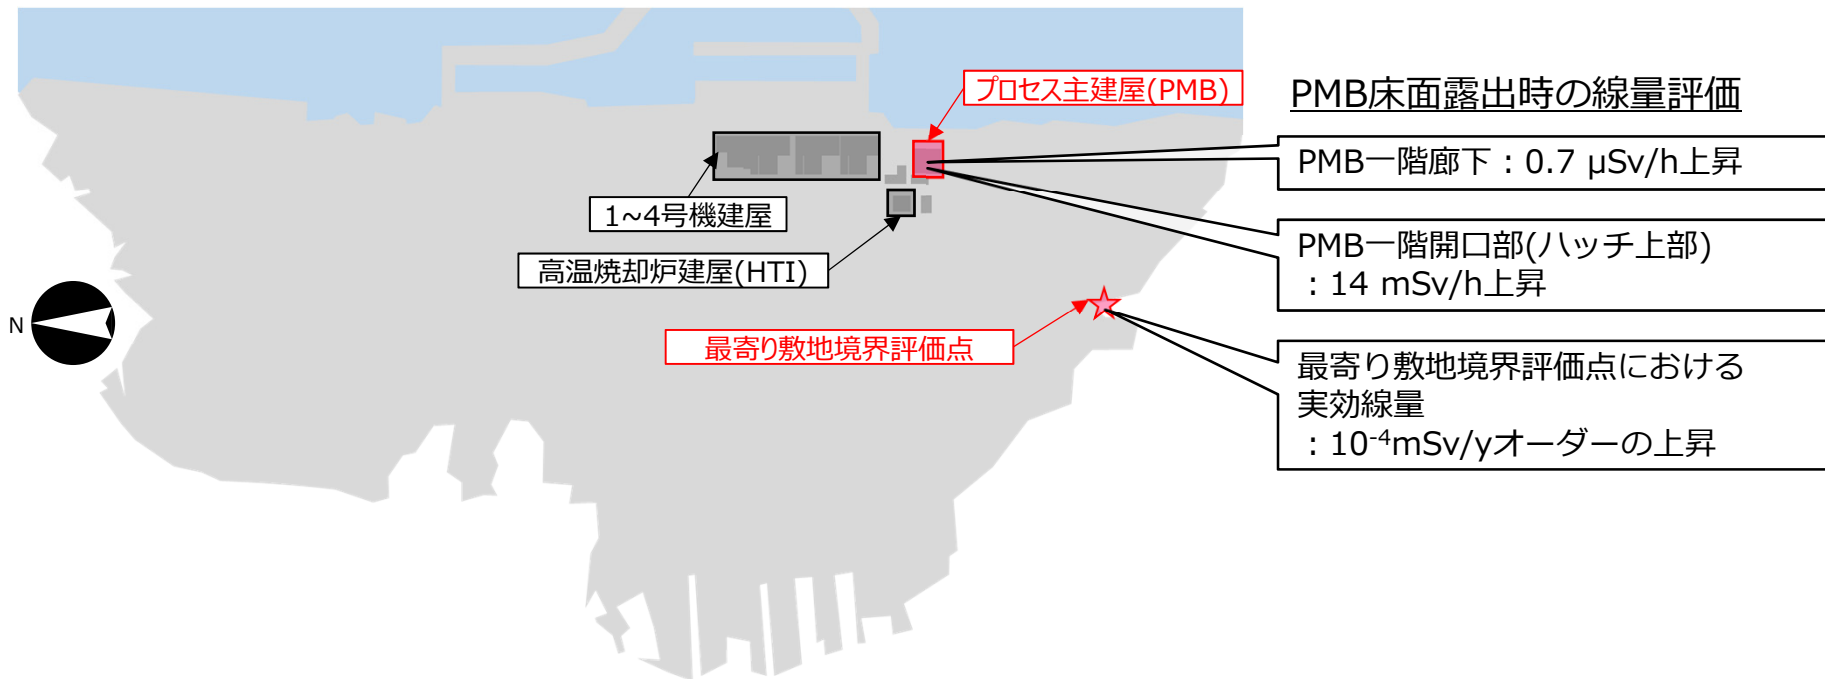
ゼオライト土嚢の線量影響評価

- PMB地下階のゼオライト土嚢が床面露出した際の地上階の開口部、最寄り敷地境界評価点における線量影響を評価。
  - 床面露出時、最寄り敷地境界評価点における実効線量は、 $10^{-4}$ mSv/yオーダーの増加であり、敷地境界線量にはほとんど影響しないことを確認。
  - 床面露出時、現在の線量率に加え、一階開口部で14 mSv/h、一階廊下で0.7  $\mu$ Sv/h上昇。現在の開口部における線量率の実測値は11 mSv/h程度であることから、25 mSv/h程度まで上昇する可能性がある。

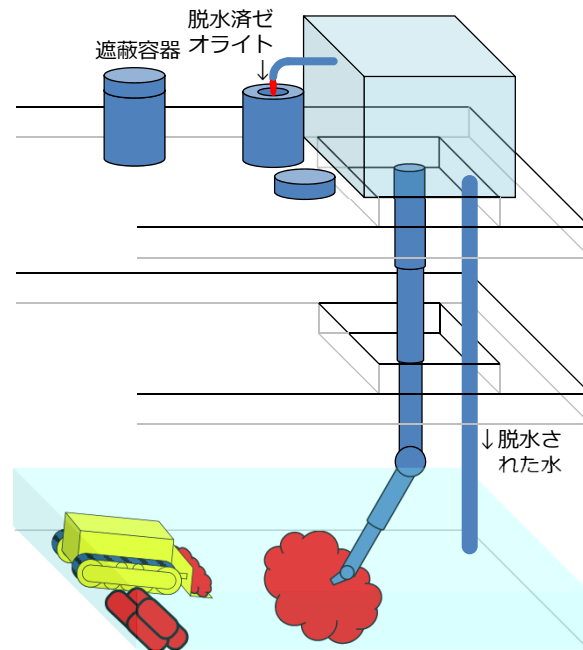
- PMB及びHTI最下階の高い線量率の主要因と考えられるゼオライト土嚢について対応方針を検討中。
- 以下3案に加え、それぞれの組み合わせ等についても、実現可能性を含めて検討中。
  - ① 遠隔回収：ゼオライトを吸引回収し、容器等で保管
  - ② 遠隔集積：ゼオライトを地下階で集積し、容器等で地下階に仮保管
  - ③ 固化：ゼオライトをモルタル等で固化

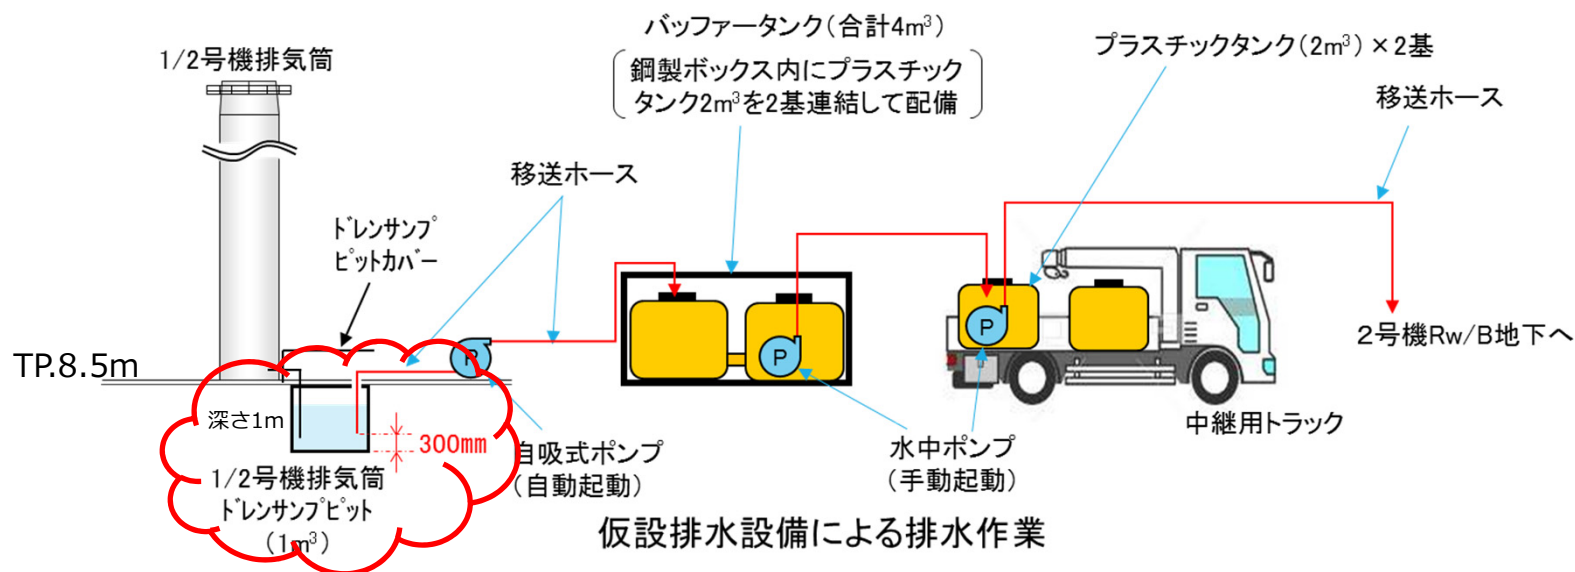
- 11/26に、1 / 2号排気筒ドレンサンプピット（以下：ピット）の水位のトレンドデータを確認したところ、移送ポンプが起動しないにもかかわらず、水位が低下する事象を確認した。（通常は1回／日の水位確認の運用）
- その後、過去に遡ってトレンドデータを確認したところ、10/12の台風19号以降当該事象が見られることがわかった（11/27）。
- 水位の低下は底部から325mm程度まで比較的顕著で、それ以降はゆるやか。

- ピットからの流出の可能性を踏まえた影響緩和対策
  - ✓ 水位低下が緩やかとなる325mm以下での水位管理の検討  
移送ポンプの起動・停止設定  
変更前：400mm起動、330mm停止  
変更後：可能な限り低い水位管理となるような設定値に変更※
  - ※ 現状、340mm起動、320mm（吸込下限値）停止に変更済み。  
運用状況を確認し、更なる変更を検討していく。
  - ✓ 特異な事象の確実な検知および設定変更後の傾向の把握のため、トレンドデータの確認を1回／日の頻度で実施
- 調査の結果、以下の周辺での作業等と本事象との因果関係はないことを確認。他にも可能性のある作業等を抽出し関係を調査する。
  - ✓ 排気筒解体作業における落下物の影響
  - ✓ 周辺の地盤改良の影響
  - ✓ 凍土壁の影響

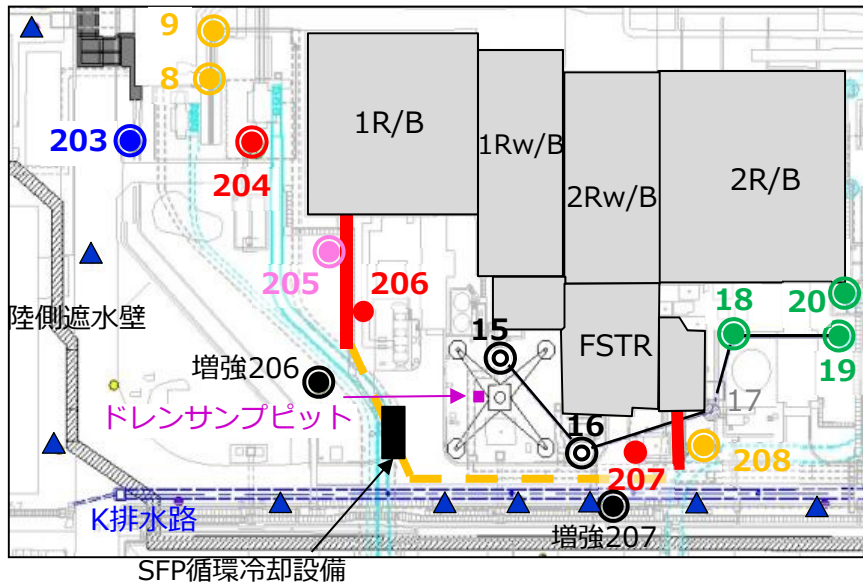
- サブドレンの設定水位を段階的に下げて運用してきたところ、2018年3月頃から山側サブドレンの一部について告示濃度限度（ $6.0 \times 10^4 \text{Bq/L}$ ）未満であるが、稼働抑制が必要なトリチウム濃度の上昇が確認された。
- 1/2号機排気筒を介して地盤へ浸透した雨水がサブドレンによる地下水位低下により移流・拡散したものと推定した。（1/2号機排気筒ドレンサンプピットの溢水防止対策は2016年9月に完了）。
- このため、1/2号機排気筒周辺のトリチウムのもる移流・拡散抑制対策として、濃度が上昇したサブドレンの設定水位を高くする運用を行うとともに、1/2号排気筒周辺の水ガラスによる地盤改良を実施し、2019年2月に完了した。

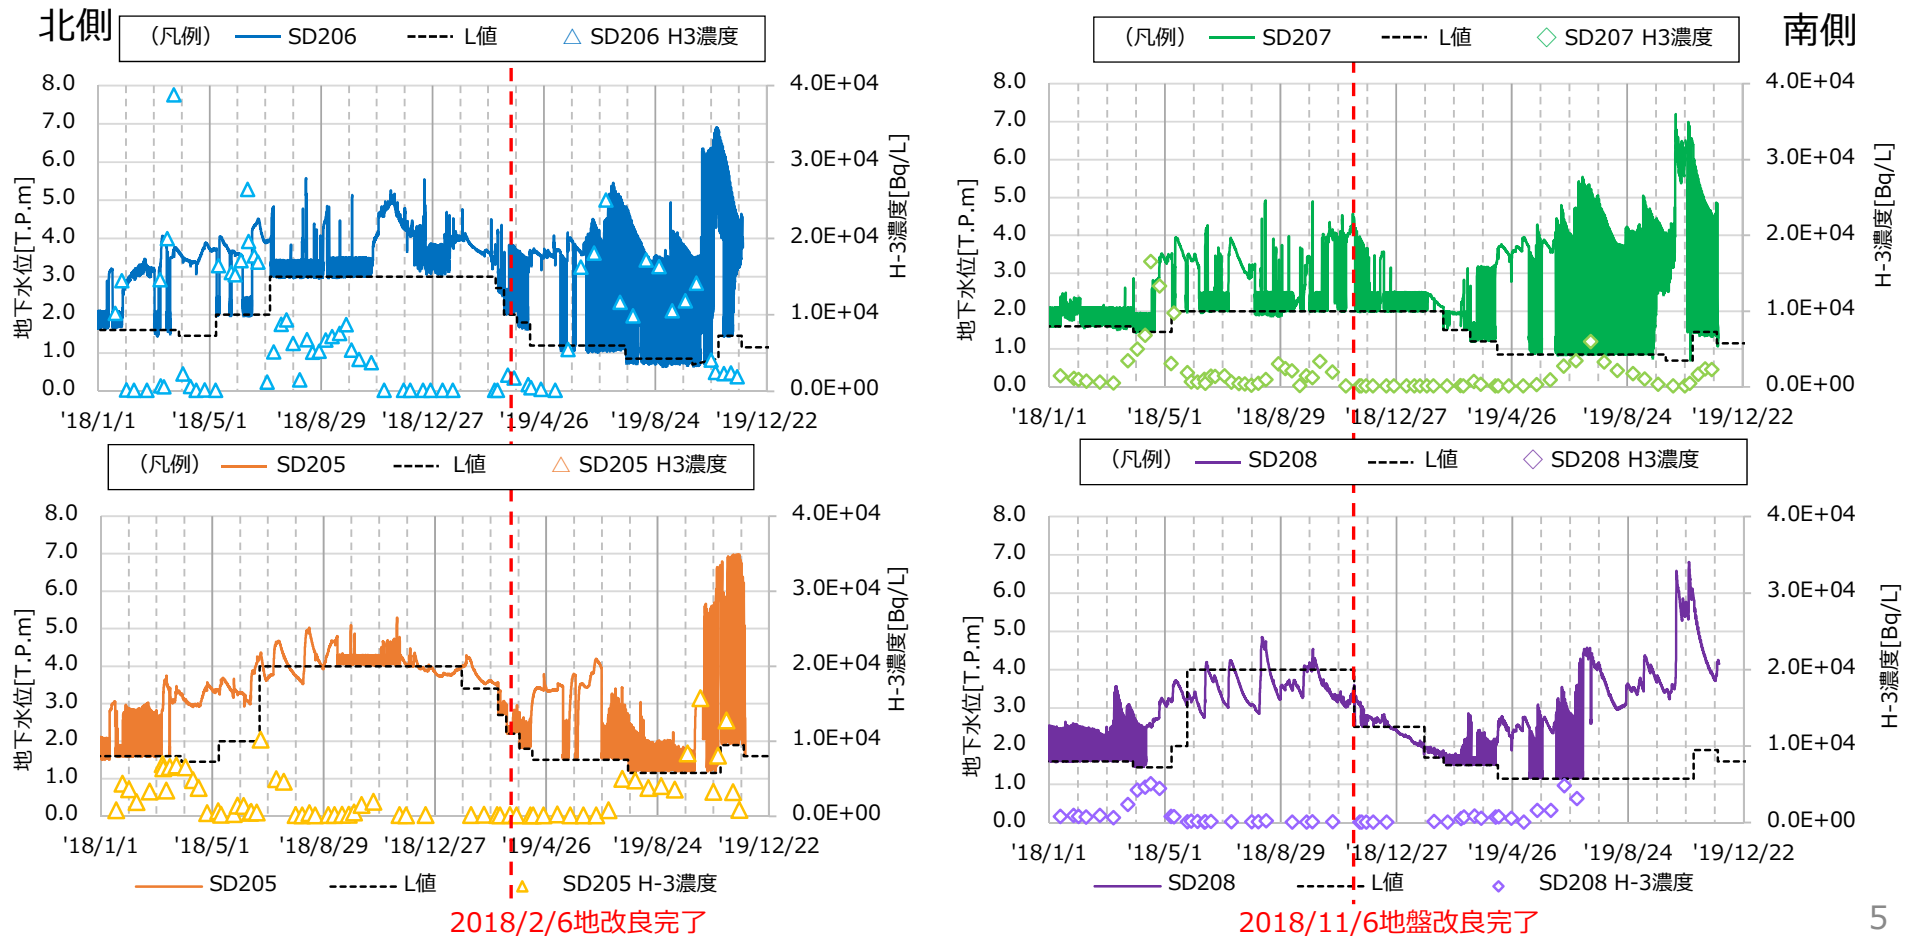
- 地盤改良が完了したため、設定水位を上げて運用していたサブドレンの水位を段階的に低下させている。
- 特に地盤改良内側にあるSD206においては、水位低下に伴うトリチウム濃度の上昇を確認。10月の降雨に伴い低下し現在は1,900Bq/L程度。SD207は最新値で約2,300Bq/L程度。地盤改良外側のSD205は、16,000Bq/L程度まで上昇し、最新値で830Bq/L程度まで低下している。SD208においても6月に5,000Bq/L程度まで上昇が確認されたが排気筒解体工事の影響で2019年7月以降サンプリング出来ていない状況。

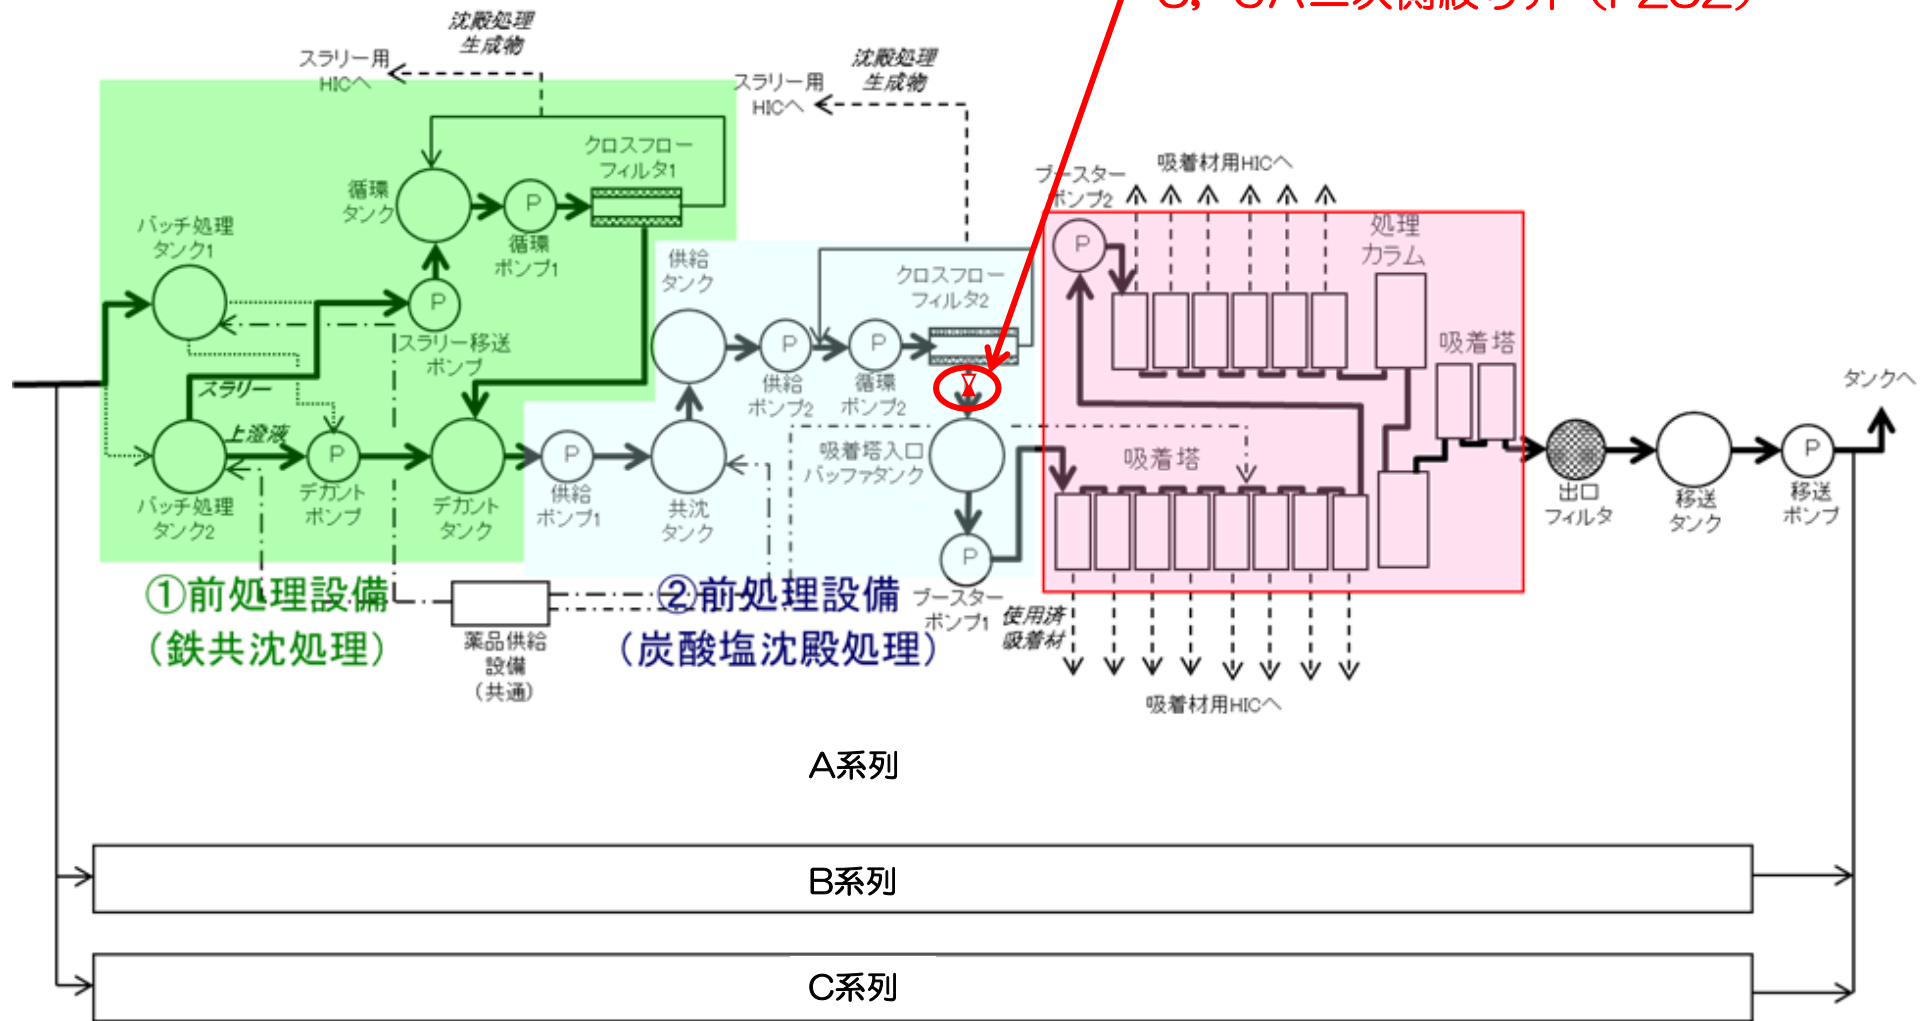
# 滲み発生箇所

クロスフローフィルタ 3, 4 A二次側絞り弁 (F232)  
5, 6 A二次側絞り弁 (F252)

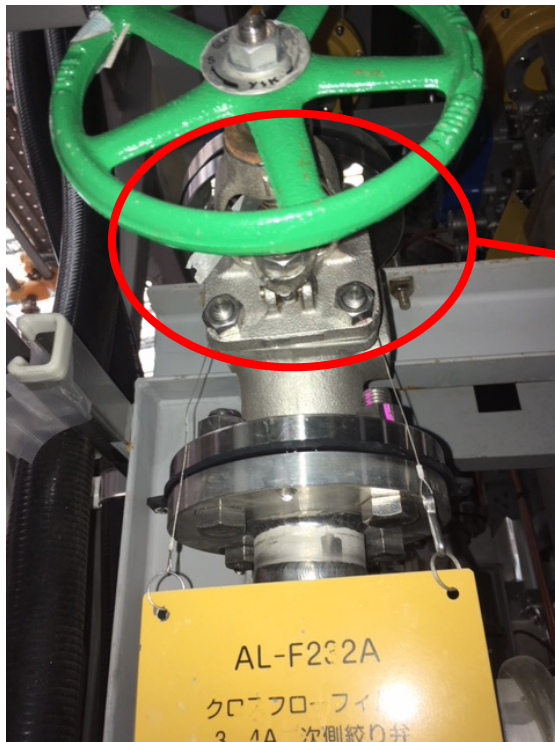
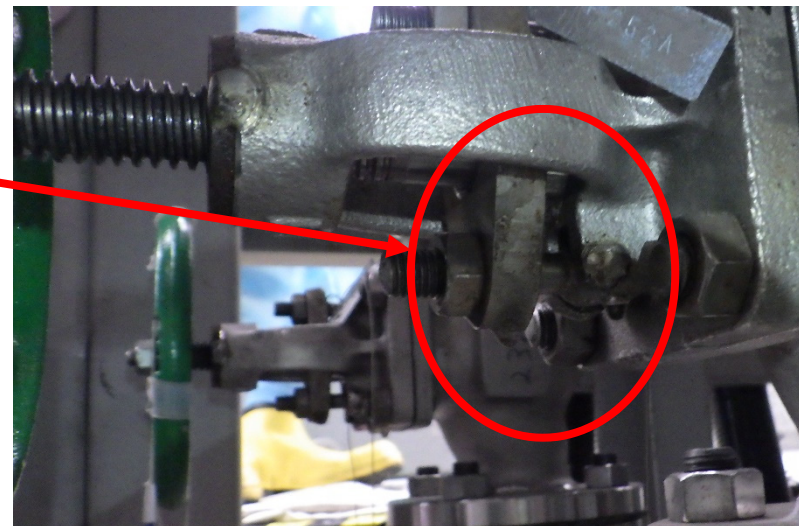
滲み箇所（弁のグランド部）

- 2019年11月7日、多核種除去設備（既設ALPS）A系の前処理設備（ステージ2）におけるクロスフローフィルタ二次側絞り弁2箇所（F232、F252）のグランド部に滲みがあり、各々の弁下部の床面に水たまり（10cm×5cm×1mm）2カ所を確認。なお、発見時に既設ALPS（A系）は停止中であった。
- 床面のたまり水は、多核種除去設備建屋の堰内に留まっており、建屋外への流出はない。
- 滲み箇所は当該弁のグランド部からであり、増し締めを実施して滲みの停止を確認した。
- 既設ALPS A系の処理運転再開に合わせ、運転圧による漏えい確認を実施し、滲みがないことを確認した。

当該弁は二次側流量調整等を実施することから操作頻度が高いため、グランドの緩みが発生したと考えられる。

グランド部の増し締め実施後滲みが停止していることから、養生を実施して継続監視を行い、必要に応じて増し締めを実施する。
