福島第一原子力発電所3号機 燃料取扱設備 安全点検の取り組み状況について

< 参 考 資 料 >
2018年11月1日
東京電力ホールディングス株式会社
福島第一廃炉推進カンパニー

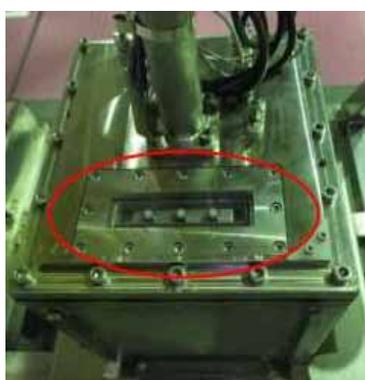
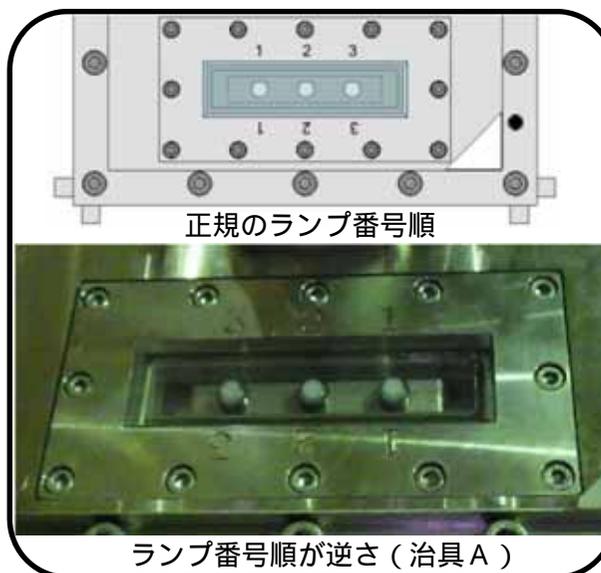
< 治具A の状況 >

- ・燃料健全性確認用治具とは、燃料上部に当てて（垂らす）ハンドル部の状態を確認する装置。
- ・当該治具の健全性を確認（10月23日）したところ、燃料ハンドル部の状態等を表示するランプが2台ある治具のうち1台（治具A）は番号順が逆さになっていること、1台（治具B・予備機）は不点灯があることを確認。

正規のランプ番号順

ランプ番号順が逆さ（治具A）

- ・治具A：表示プレートに刻印されたランプ番号が逆さになっている。
2018年7月に実施した点検時に、表示プレートを逆さに取り付けたと推定。
- ・治具B：表示パターンが正しい表示と比較すると不点灯箇所があり、LEDランプの点灯不良、もしくは装置内ケーブル不良と考えられる。

- ・治具Aの表示プレートの取付を修正予定。
- ・治具Bは、LED交換もしくは装置内ケーブルの取替を実施予定。

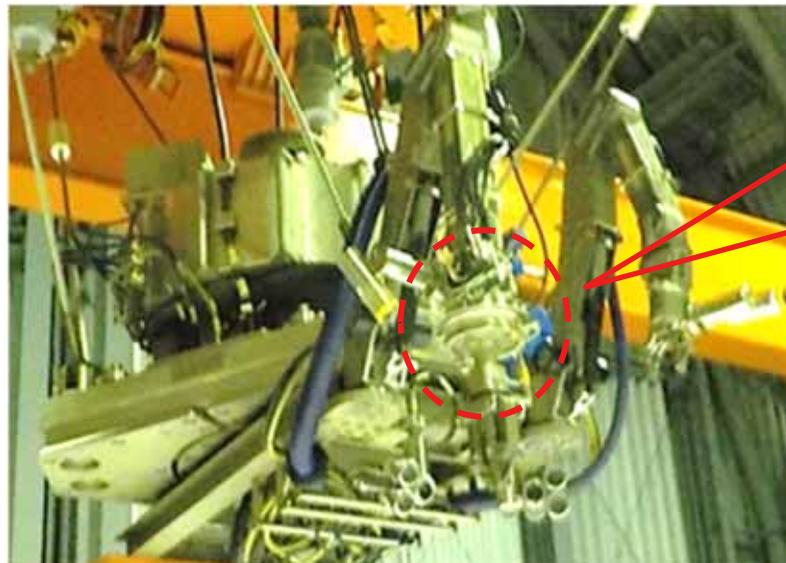
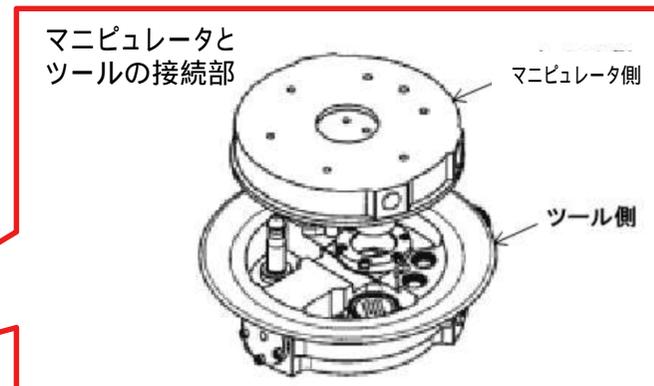
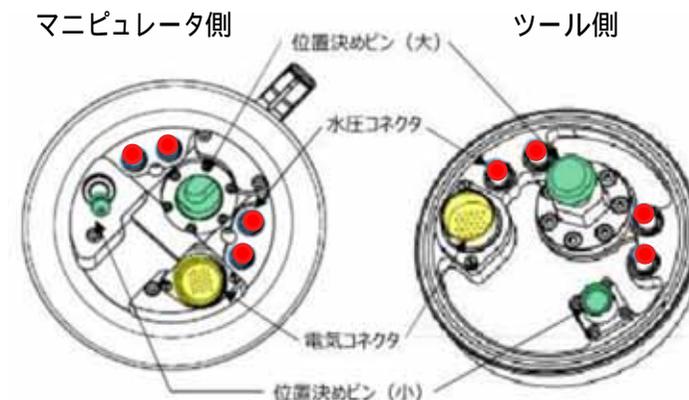
< マニピュレータ >

マニピュレータの動作確認時（10月30日）に、右腕のツール交換が遠隔操作にて実施できない状況を確認。

- ・ マニピュレータとツールの接続部の外観に異常がないことを確認済み。
- ・ 水圧コネクタ（下図 部）が所定の位置まで挿入できない状態を確認。
- ・ 水圧コネクタが所定の位置まで挿入できない原因について、マニピュレータ内部にある水圧駆動を制御するための電磁弁の動作不良の可能性を踏まえ調査中。

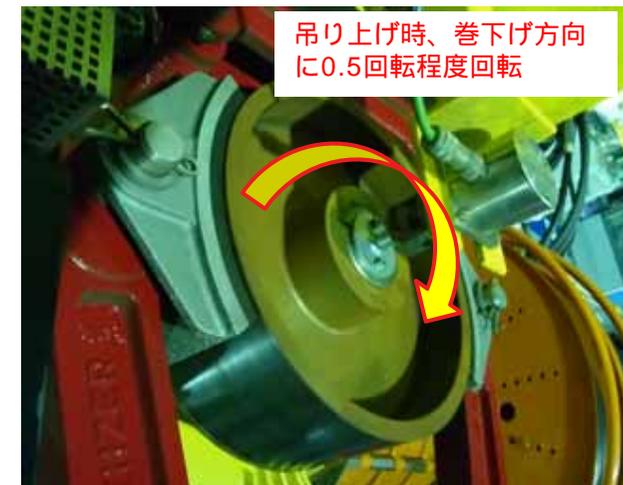
ブレーキドラム

- ・ 8月15日にキャスク等を吊り上げるクレーンでテストウェイトを吊り上げた際、エラーメッセージ「BE2」*が発生しクレーンが停止したことを踏まえ、10月10日にも再現性の確認を行い、同様のエラーが出ることを確認。
- ・ エラーメッセージが出て停止する直前、ブレーキがかかった状態でブレーキドラムが0.5回転程度回転している状況を確認。

- ・ クレーン関連設備の外観上、特段異常はない状況。
- ・ 主巻吊り上げ時のBE2チェック時にあたり、吊荷相当のトルクのかかる(ブレーキドラムの回転力)方向が、**巻上方向とすべきところ、巻下げ方向になっており、動作方向が整合しない可能性がある。**

- ・ 主巻吊り上げ時のトルクのかかる方向が整合していない経緯について調査中。
- ・ ソフト修正を検討中(回転方向制御にかかわる全ての検証も必要)。
- ・ ソフト面の変更が完了するまでは、「BE2」を無効化して動作確認を継続。吊荷の位置検出装置にて、吊荷落下を防止できる別警報があるため安全上の問題はない。
