福島第一原子力発電所 大型機器点検建屋内における集じん機の不具合について

< 参 考 資 料 >
2018年11月21日
東京電力ホールディングス株式会社
福島第一廃炉推進カンパニー

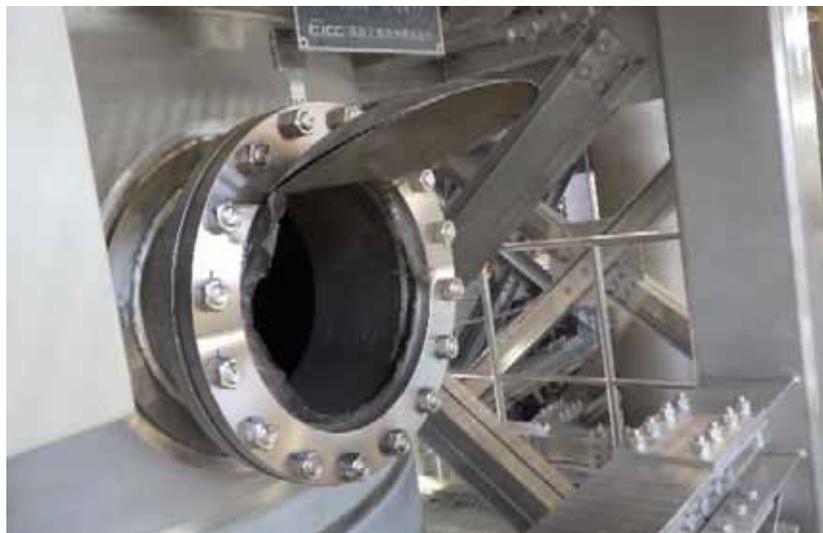
- 10時37分：集じん機の排風機能を停止し、自動モード⇒手動モードに切り替え、起動。排風機が起動しなかったため、予定していた点検を中止。自動モードに戻し、再起動をかけるも排風機は起動せず。
- 10時39分：集じん機（C）の圧力が高まっていることを示す警報「集じん機Cホッパ圧力高」が発生。系統状態を確認するとともに排風機の再起動を試みる。
- 10時50分：集じん機Cのラプチャディスク*2が作動。当該作業は一旦中断し、建屋内にいた作業員は退出し、当社監理員へ連絡。
 - *2：過剰圧力で集じん機が破損した場合、作業員がケガをする恐れがあるため、これを保護するため、あらかじめ決められた設定圧力（通常約-160kPa⇒35~45kPaで破れる）で確実に作動し、設備を保護する安全装置
- 11時30分：監理員の判断で、協力企業の放射線管理員1名、作業員1名が建屋内ダストを測定したところ $2.1 \times 10^{-4} \text{Bq/cm}^3$ 。
- 同建屋内の換気はHEPAフィルタを通して排出されており、出口側のダストモニタ濃度に変化も無く、建屋外へは特段影響なし。
- トラブル発生後の建屋内ダスト濃度は通常時は、ND（約 $7.3 \times 10^{-6} \text{Bq/cm}^3$ 以下）に対し、約 $2.1 \times 10^{-4} \text{Bq/cm}^3$ と上昇したものの、全面マスクの適用基準である $2 \times 10^{-2} \text{Bq/cm}^3$ よりも100分の1低い状況。

○ラブチャディスクが開いた状況

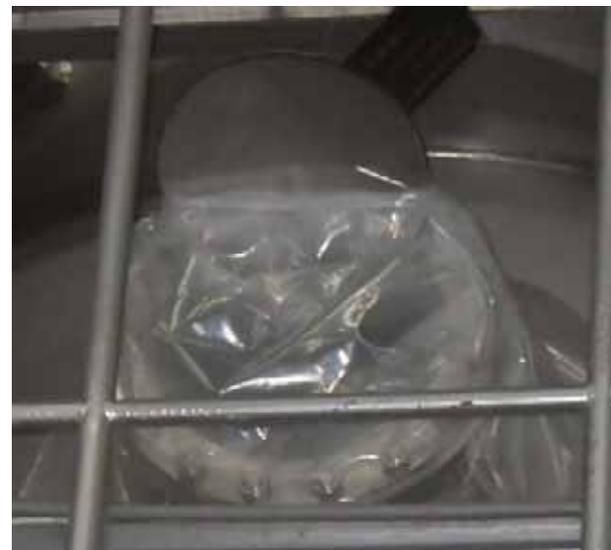
○開口部を養生しふさいだ状況（現時点）

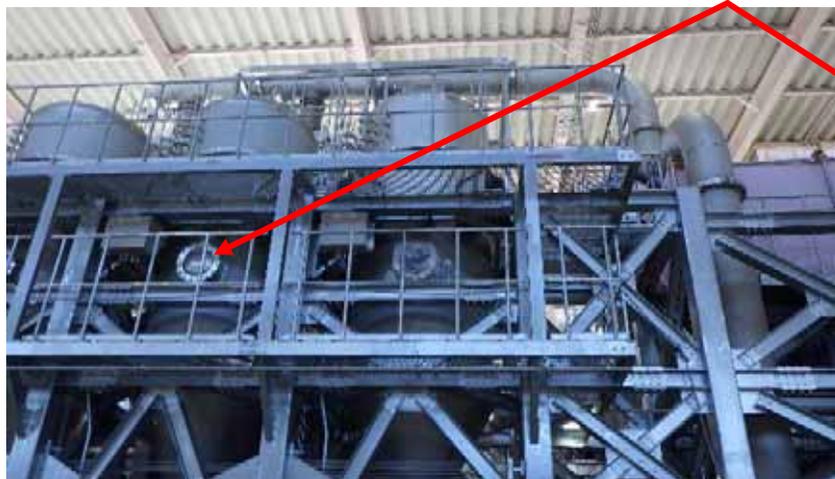
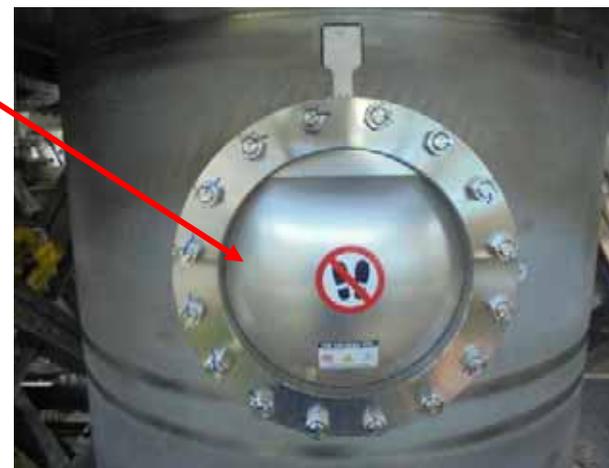
○ラブチャディスクが閉じている状況（集じん機B）
