福島第一原子力発電所 5.6号機 送電線(双葉線 1号)での発煙事象について

2019年7月25日

東京電力ホールディングス株式会社

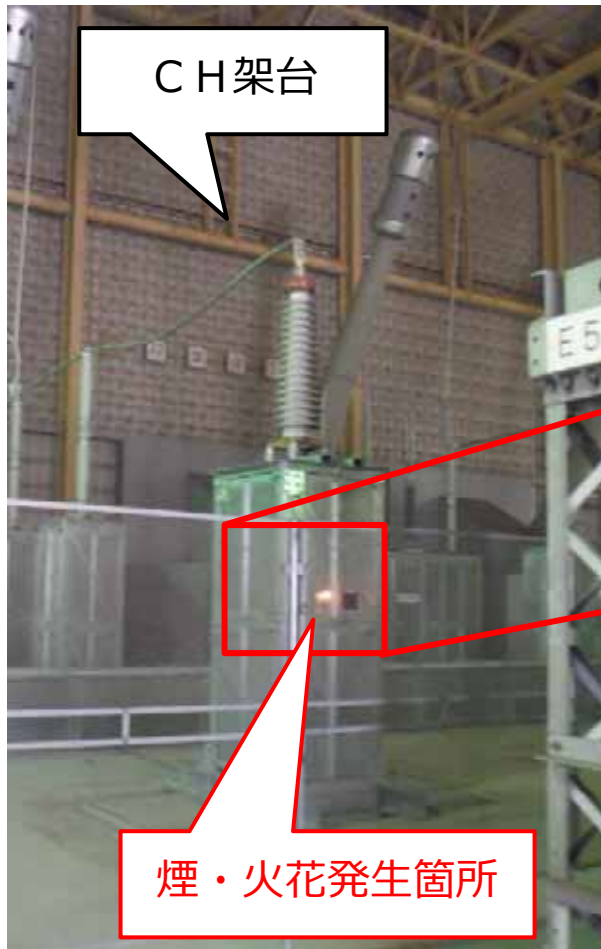
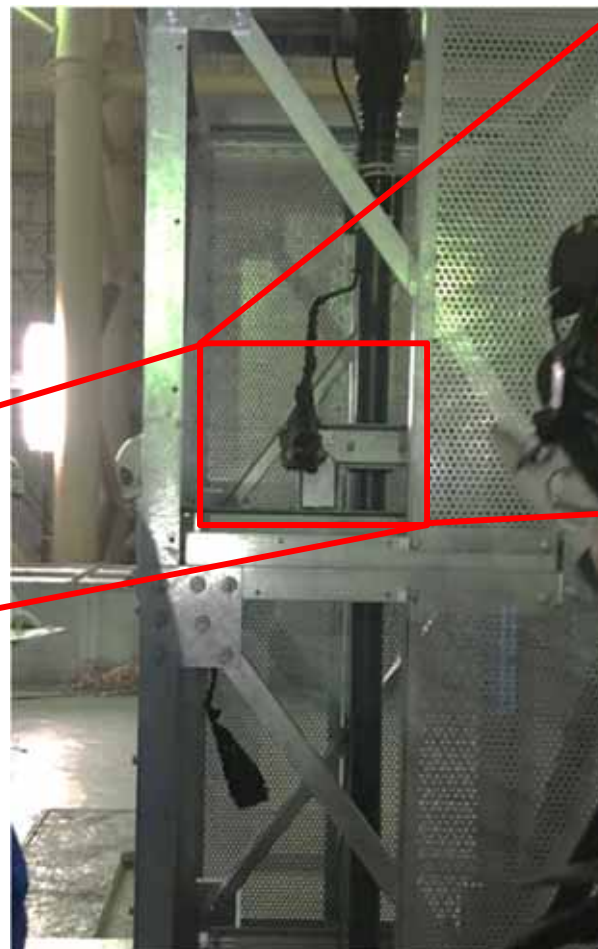
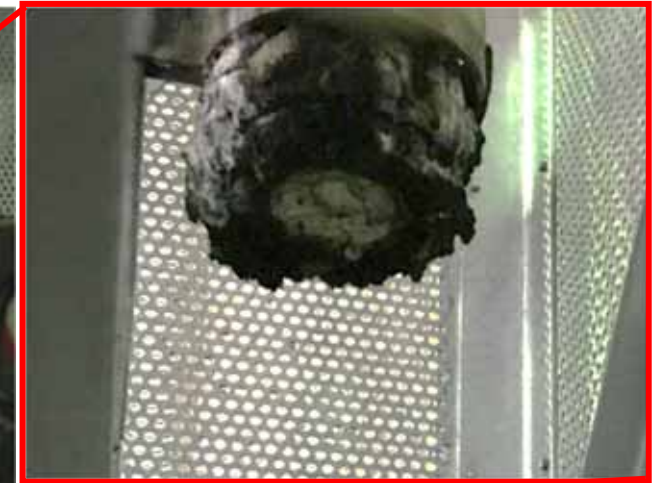
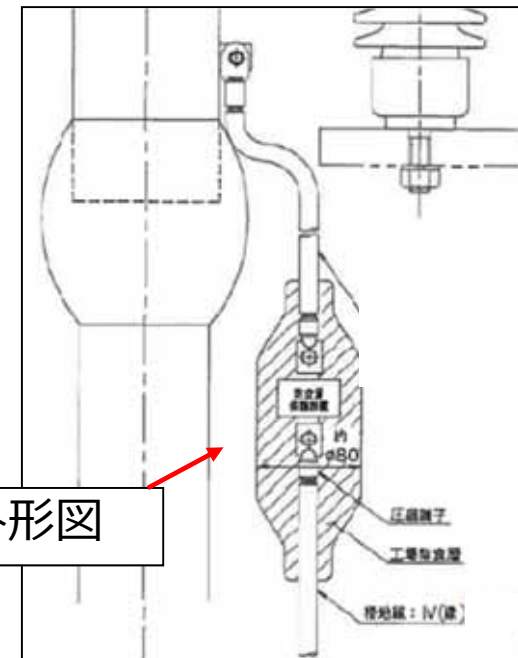
現場を確認したところ、雷に対する保護装置が焼損していた。当該装置の焼損原因は、雷を逃がす保護装置と接地装置を設置すべきところ、雷を逃がす保護装置のみであったため、雷による電流を逃がす保護装置が過熱、焼損に至ったと推定する。

雷に対する保護装置が焼損していた。当該装置の焼損原因は、雷を逃がす保護装置と接地装置を設置すべきところ、雷を逃がす保護装置のみであったため、雷による電流を逃がす保護装置が過熱、焼損に至ったと推定する。

三相ともに、雷に対する保護装置を取り外し、接地装置を取り付ける。
取り付け工事完了後、双葉線1号を復旧する。
