### 【概要】

1/2号機排気筒解体工事については、10月27日(日)より4ブロック目の解体作業を着手し、予定通り筒身切断の50%まで完了している。

# 1 . 6軸アームで把持しているクランプ（落下防止金具）の落下

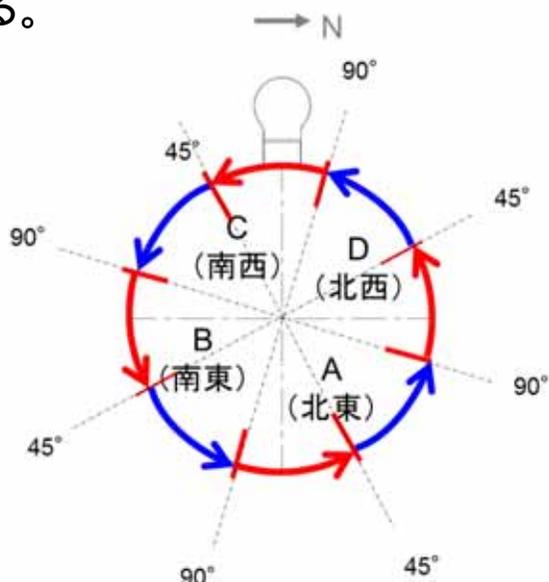
【4ブロック目筒身の切断状況】

【筒身切断手順】  
A北東～D北西エリア  
においてそれぞれ45°  
ずつマシン切りを実施  
縦切りは最初実施

← 切断完了  
← 次回切断箇所  
(50%～100%)

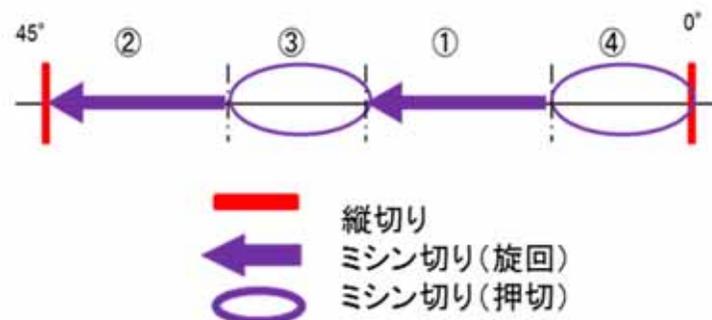
— 縦切り  
← ミシン切り(旋回)  
○ ミシン切り(押切)

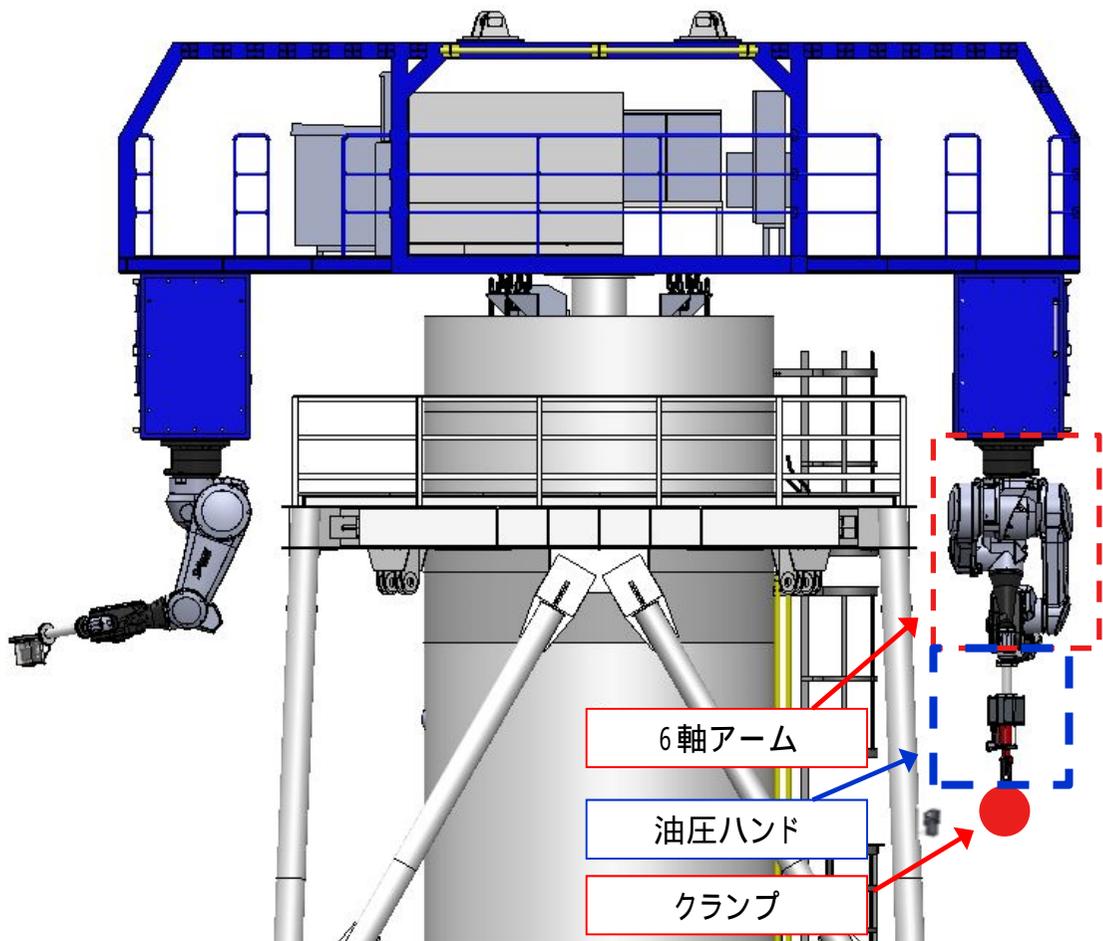
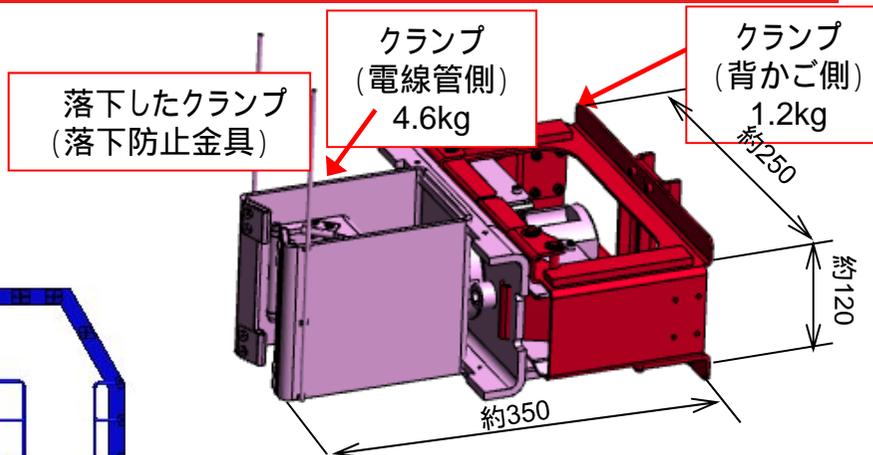
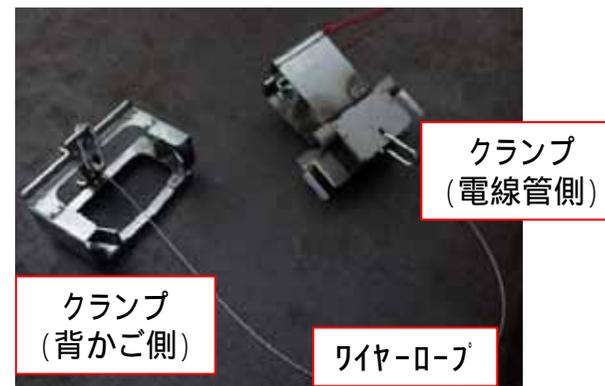
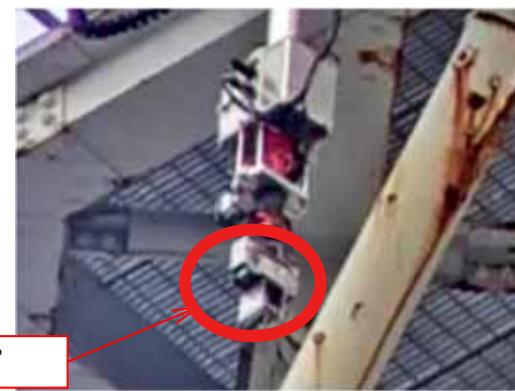
電線管に取り付ける前に6軸アームに付けている油圧ハンドで把持していたクランプ（落下防止金具）が、6軸アームを下に向けた際に排気筒真下に落下したが、立ち入り禁止エリアを設定しており安全上問題はないことを確認している。

1. 地上で6軸アームの油圧ハンド先端にクランプ（落下防止金具）を取付する際、油圧ハンドを水平確認のみで直立体制（下向き方向）では把持確認を行っていなかった。
2. 油圧ハンドとクランプ（落下防止金具）を繋ぐ落下防止線を取付けていなかった。

1. 6軸アームの挟み込む「力」、「角度」、「差し込み量」について不十分であった可能性が考えられるため、対策について検討中である。
2. 落下防止線については、現場での相互確認の他に最終的にエイブル本部に、取付を確認した旨の報告を受けてから作業を開始する。
