福島第一原子力発電所この1年 ～安定化への取組みを中心に～

平成24年3月

東京電力

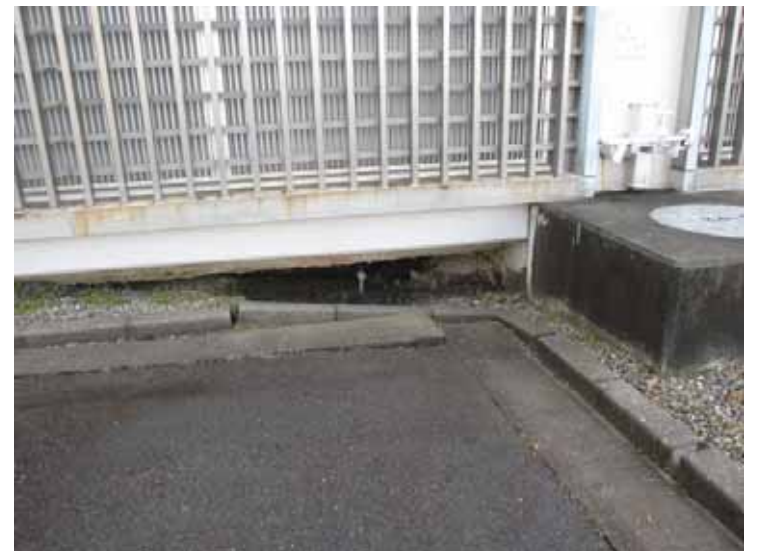
福島第二の被災状況

一部に地盤の陥没

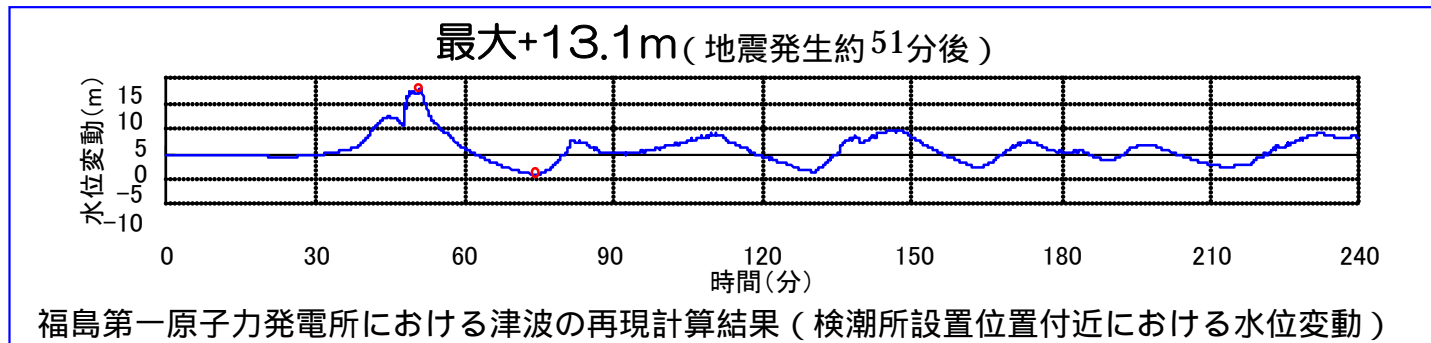
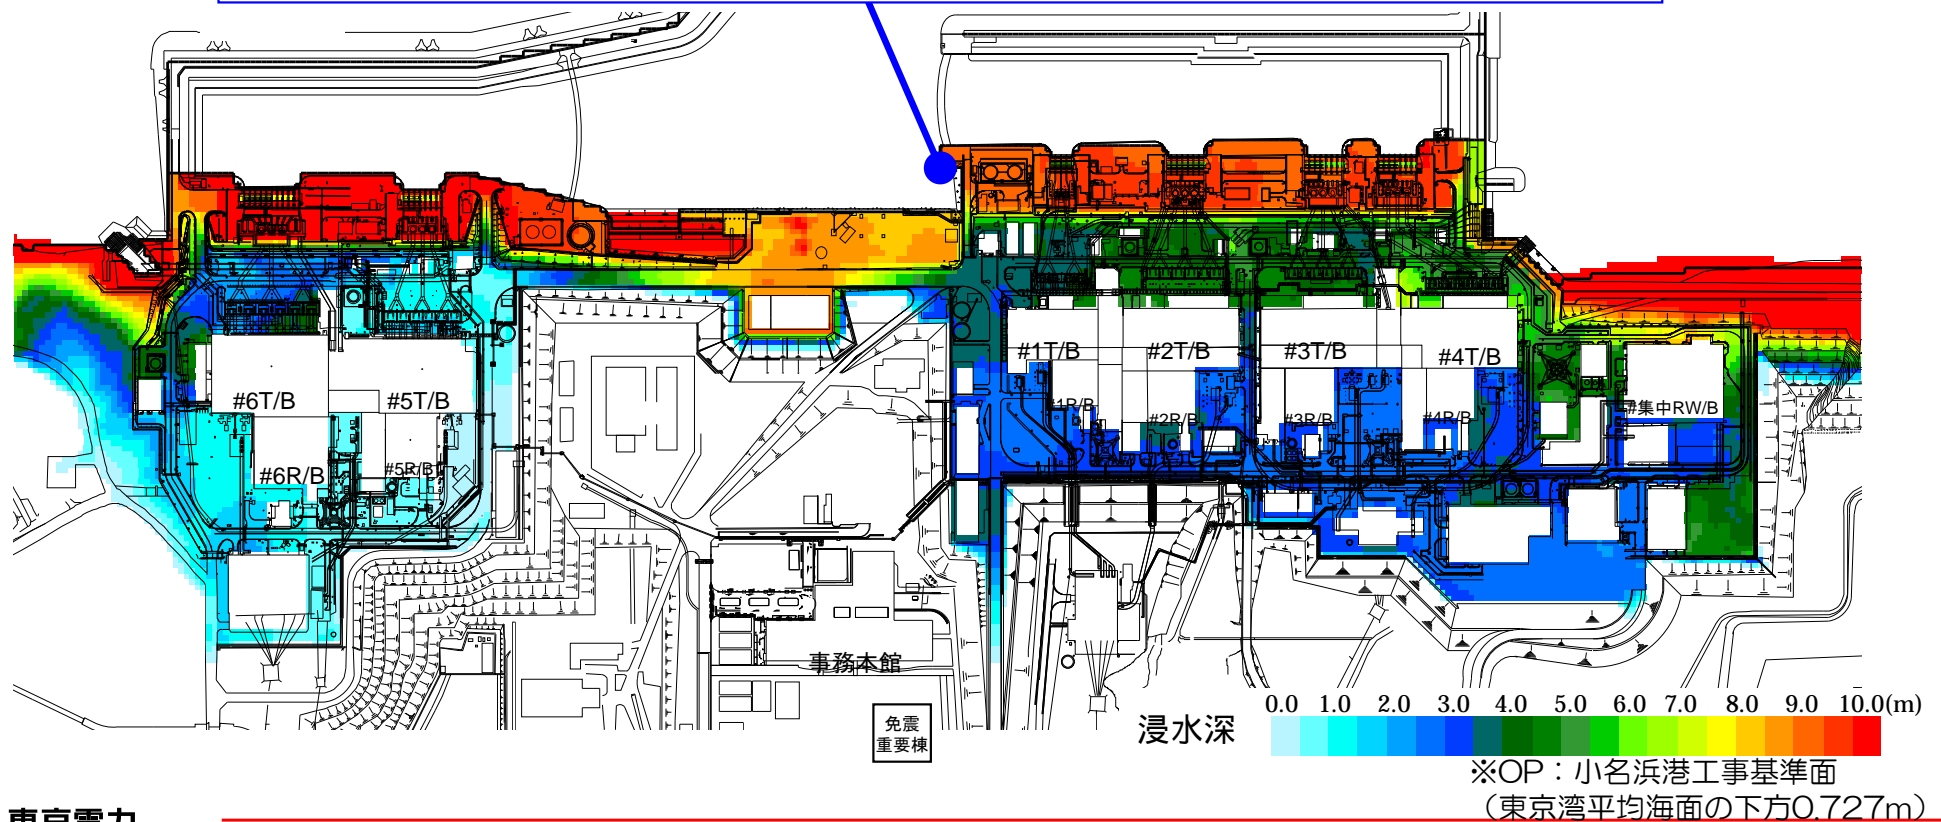
福島第一原子力発電所 津波の再現計算結果

福島第一原子力発電所に襲来した津波の高さは、土木学会手法による評価値（OP※+5.4m~6.1m）を大幅に超えるものでした。

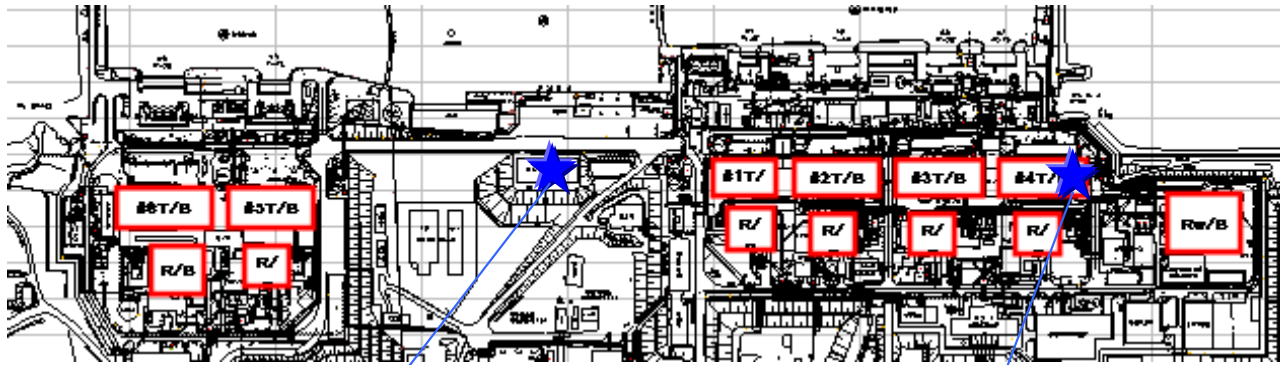
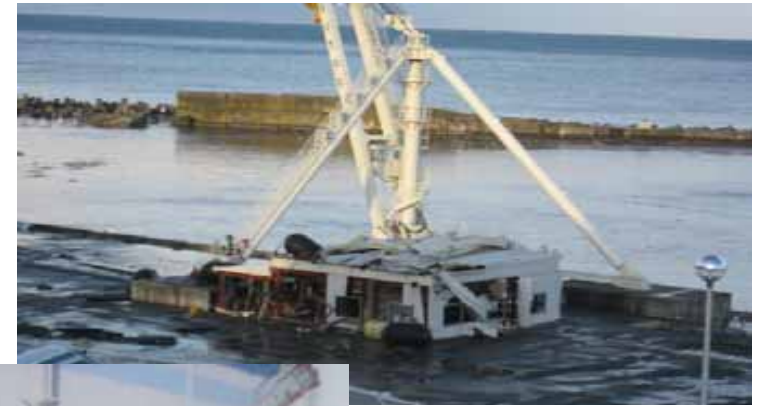
津波による被害状況（福島第一）

ガレキが建物内に流入

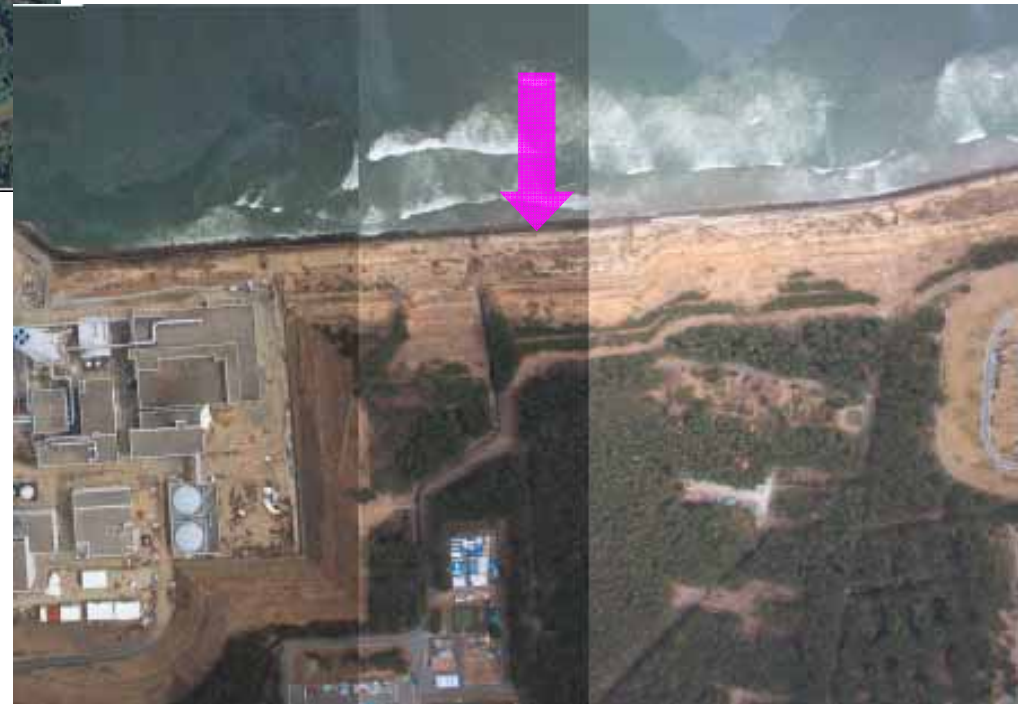
3月11日後

木がはぎ取られている

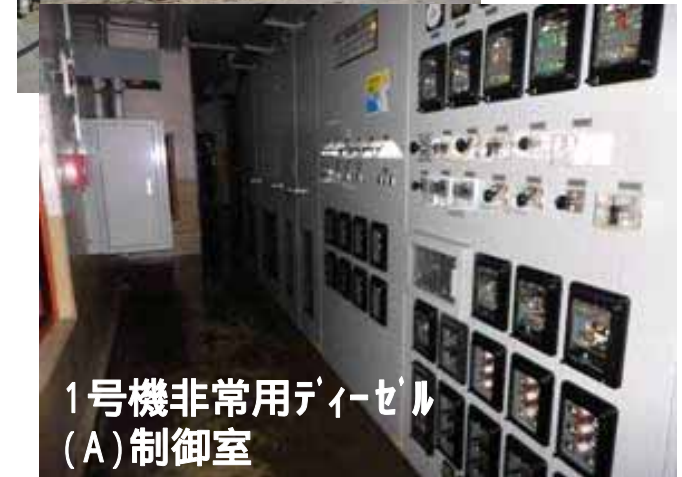
1号機原子炉建屋付属棟へ吸気ルーバーから浸水

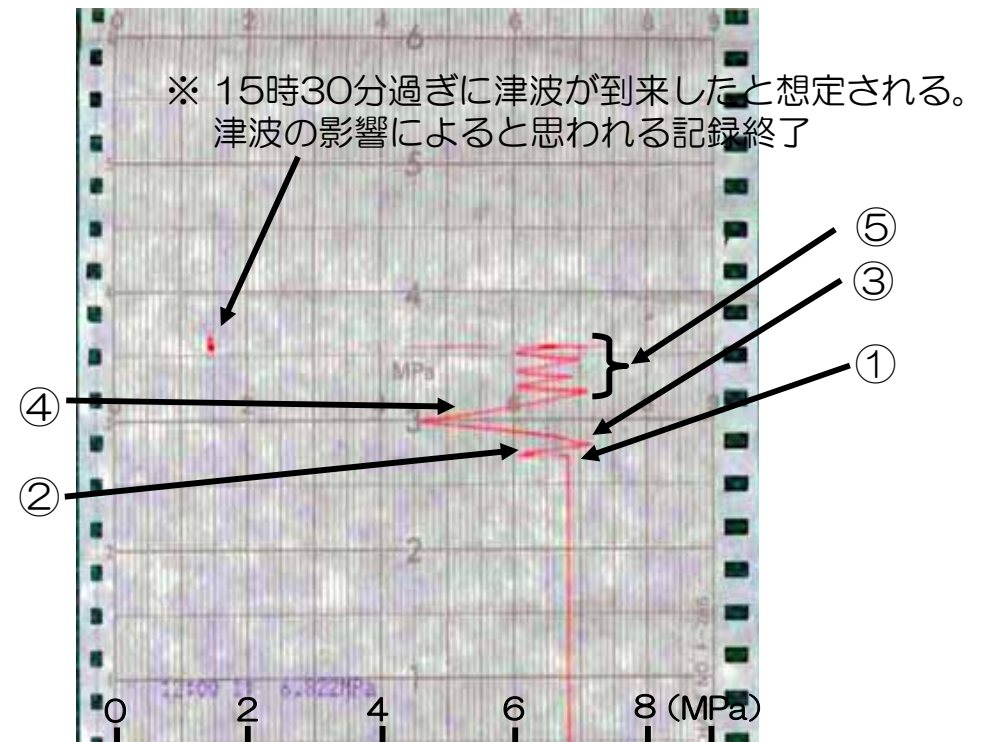
3月11日14時46分、地震によりスクラム動作し、同14時47分に制御棒がすべて挿入されました。
その後、津波到来までの間、原子炉圧力を約6～7MPaの範囲で制御しており、配管破断の兆候は確認されていません。

- ① 地震によるスクラム（14:46）
② 主蒸気隔離弁閉止に伴う圧力上昇
③ IC作動に伴う減圧（14:52）
④ IC停止に伴う圧力上昇
⑤ ICによる圧力変動（推定） ※IC：非常用復水器
記録計チャート（原子炉圧力）

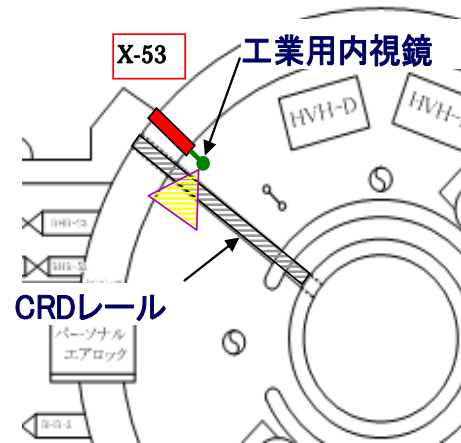
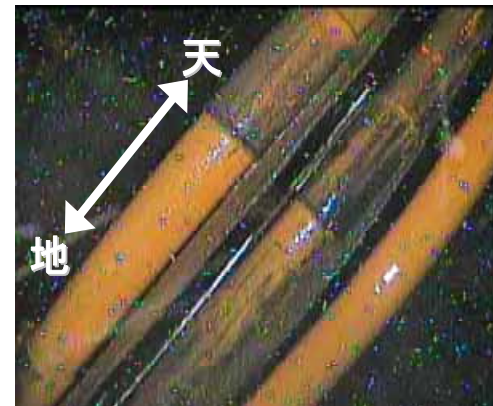
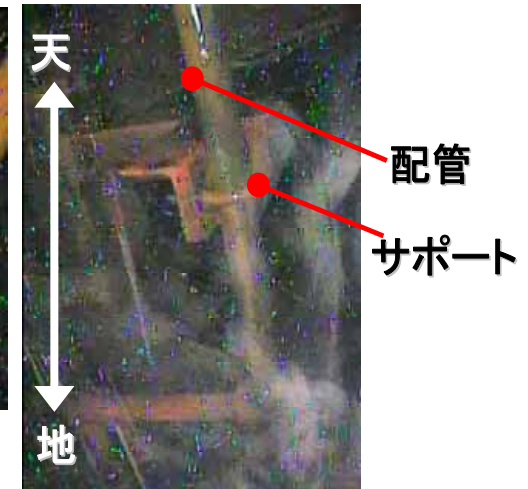
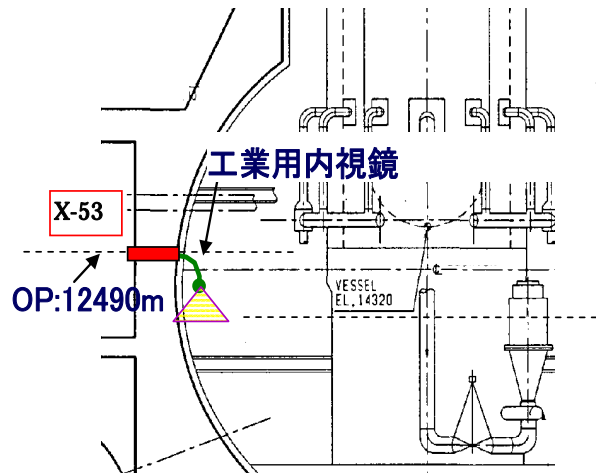
福島第一2号機の格納容器内撮影結果においても、格納容器内の小口径配管に損傷は確認されていません。

小口径配管もしくは電線管と思われる構造物

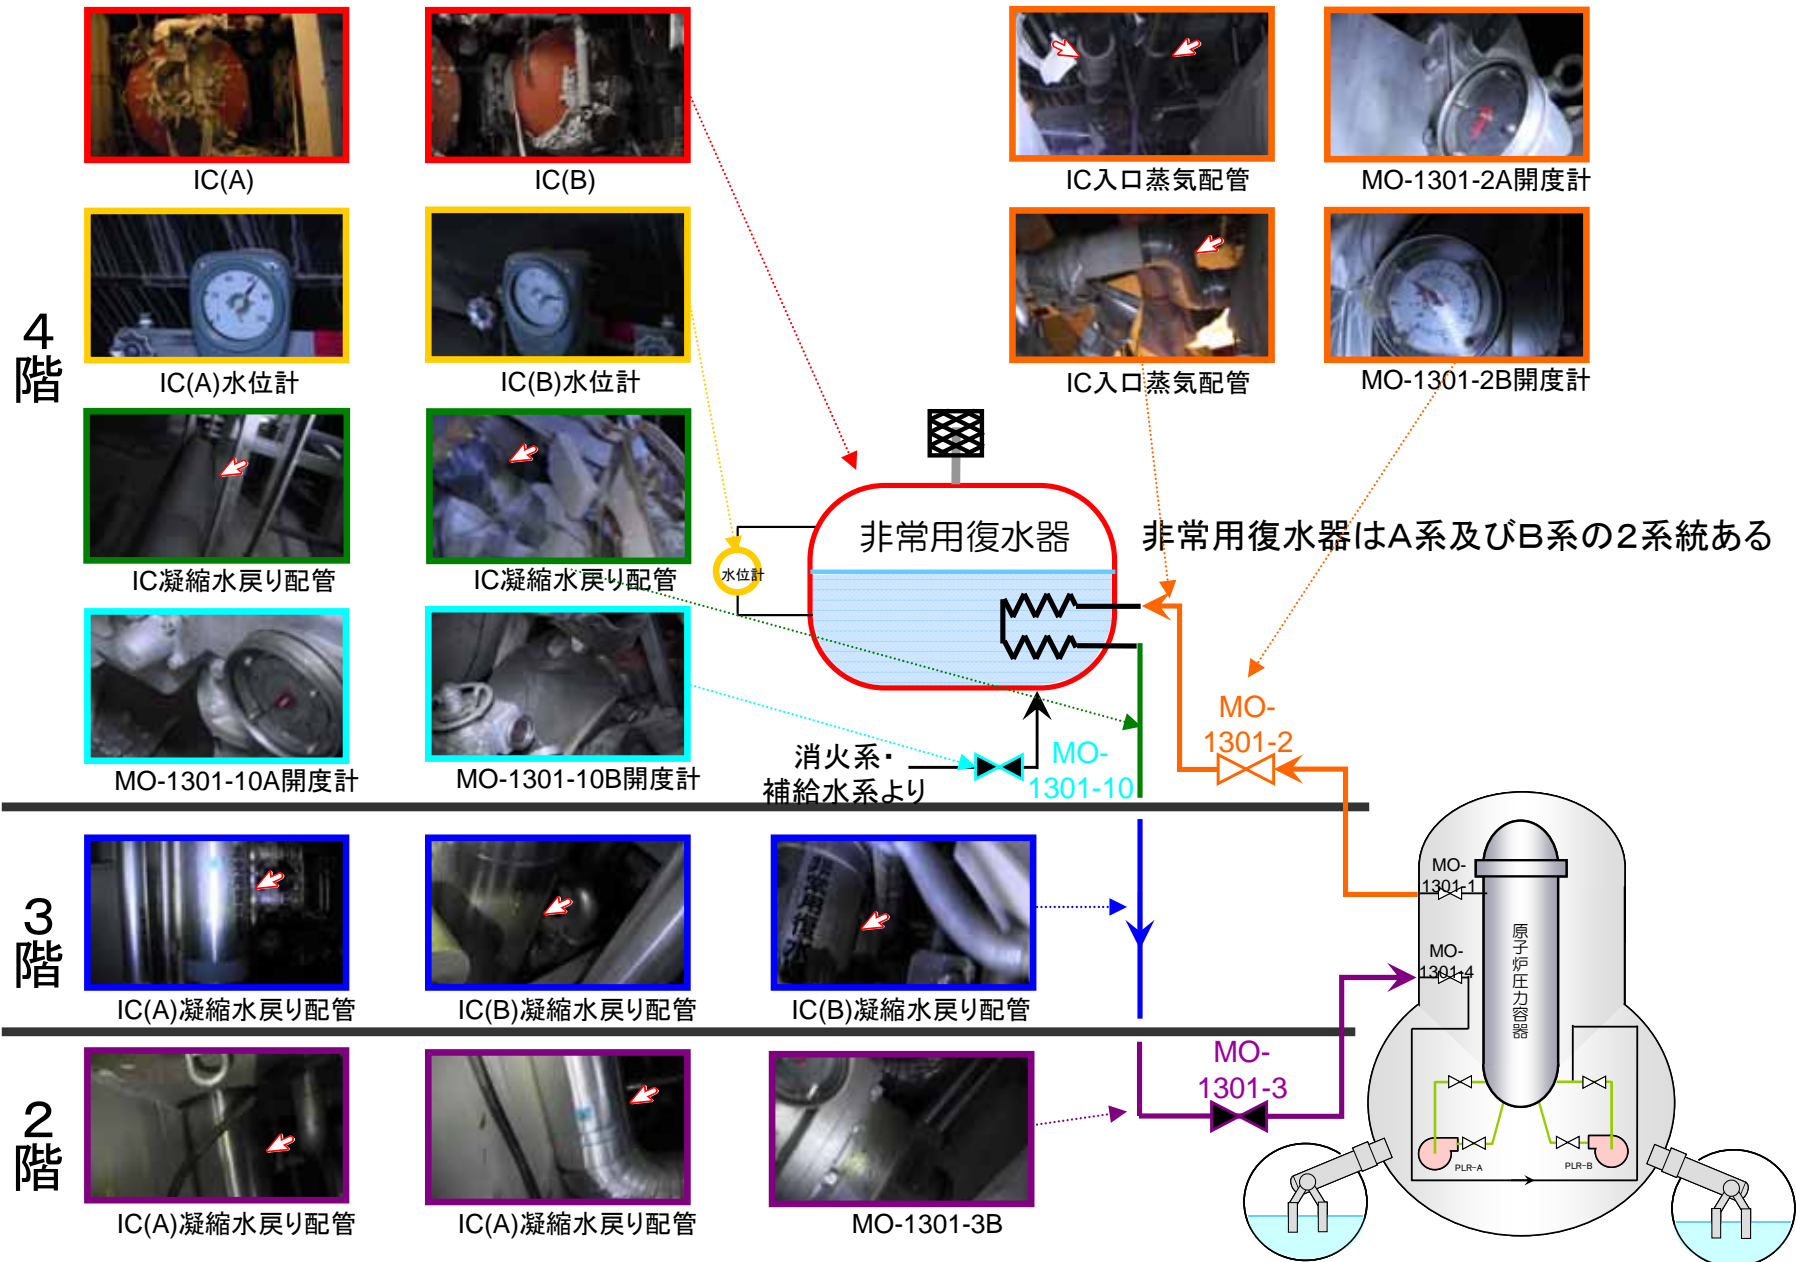
1号機非常用復水器(IC)の確認できる格納容器外の部分を目視確認したところ、本体、配管等に損傷は認められませんでした。

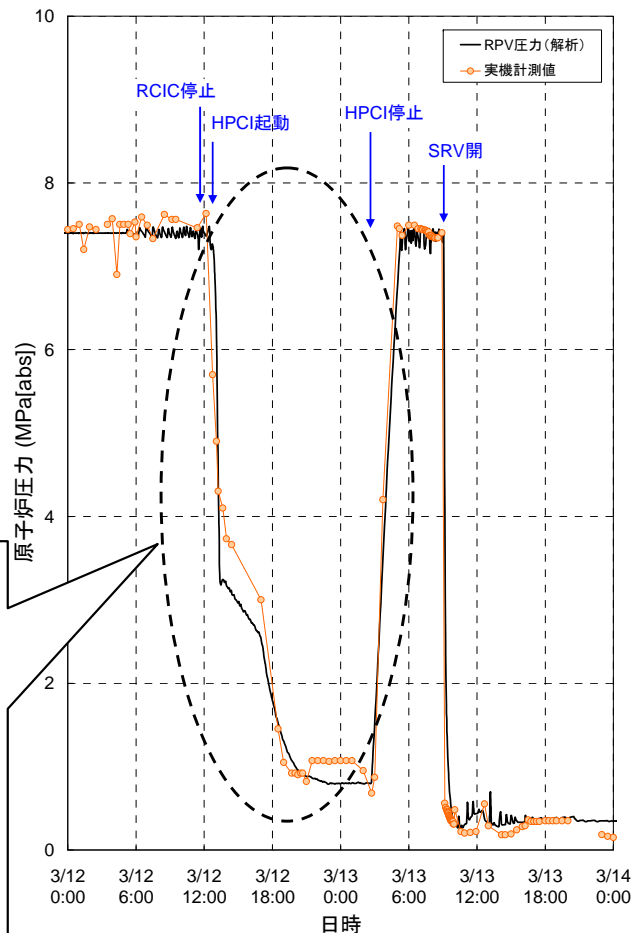
3号機の原子炉圧力の低下から、高压注水系（HPCI）の配管破断が懸念されましたが、HPCI停止後に現場に立ち入った運転員の確認状況より配管破断等の損傷は発生していないことを確認しました。なお、HPCI運転中の原子炉圧力の低下は、HPCIの連続運転によるものです。

- ・原子炉圧力は、HPCIの起動に伴い低下し、HPCI連続運転により1MPa近傍を維持。
- ・HPCI停止後、原子炉圧力は上昇。
- ・解析では、運転員によるHPCIの流量調整を模擬することで、原子炉圧力の低下挙動も再現。

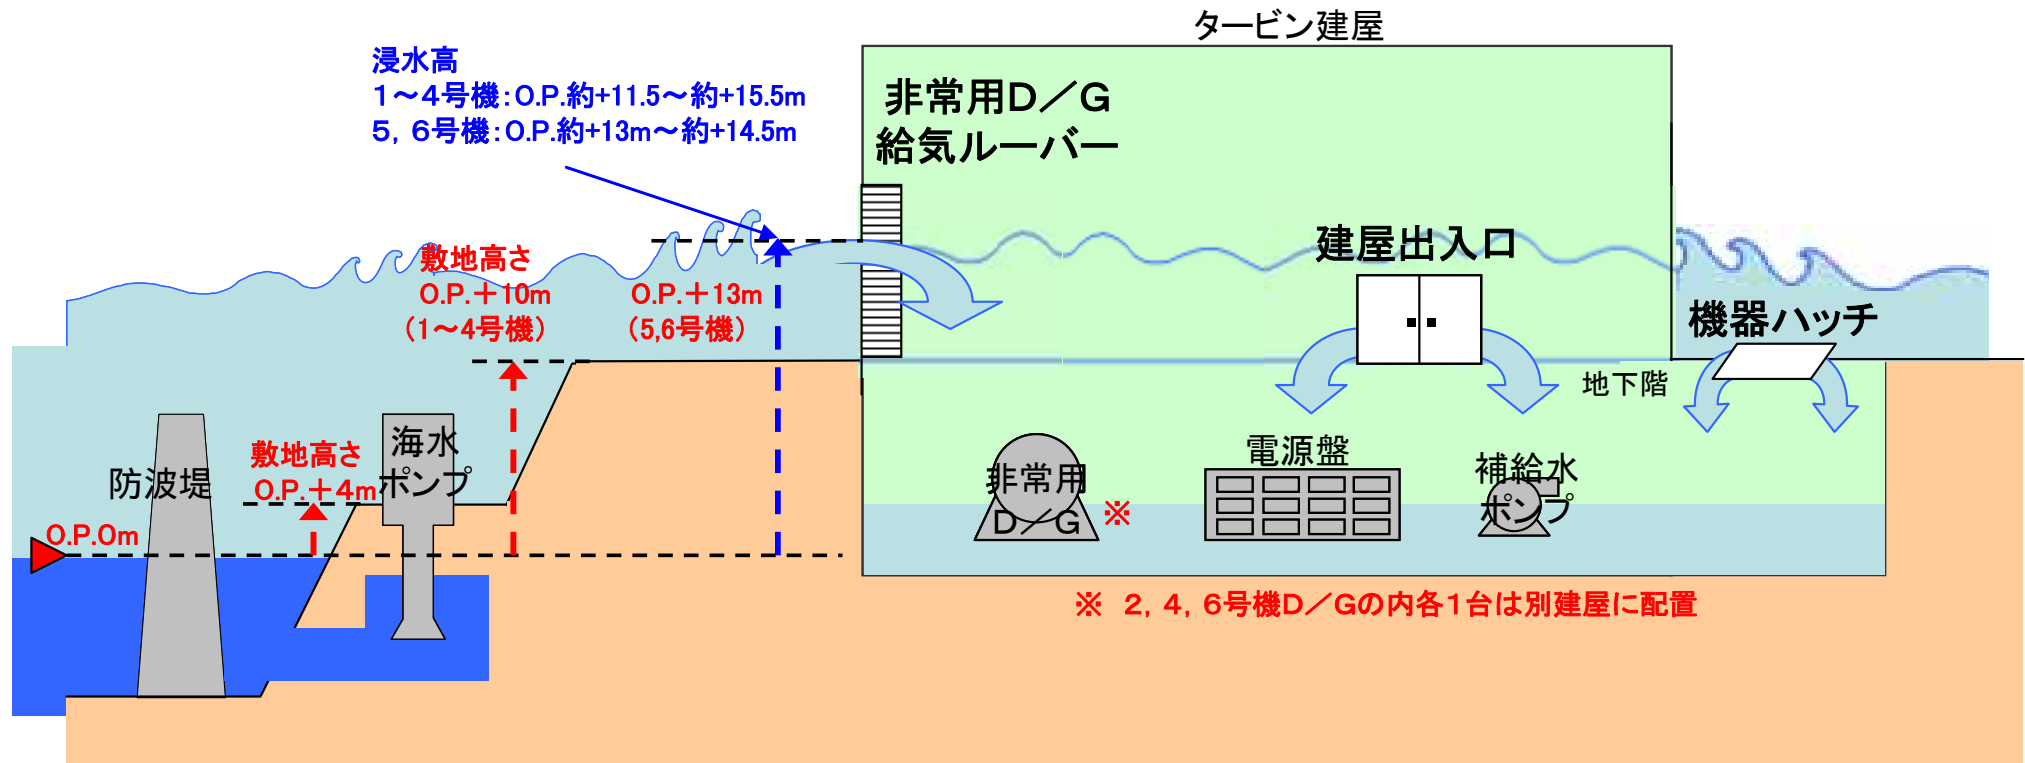
主要建屋への浸水経路

①建屋出入口、②機器ハッチ、③非常用ディーゼル発電機給気ルーバー、④トレンチ、ダクト（ケーブル等貫通部）等を通じて非常用ディーゼル発電機、電気品室等へ浸水し、その機能を喪失しました。
また、屋外にある非常用海水ポンプは水没し、機能喪失しました。

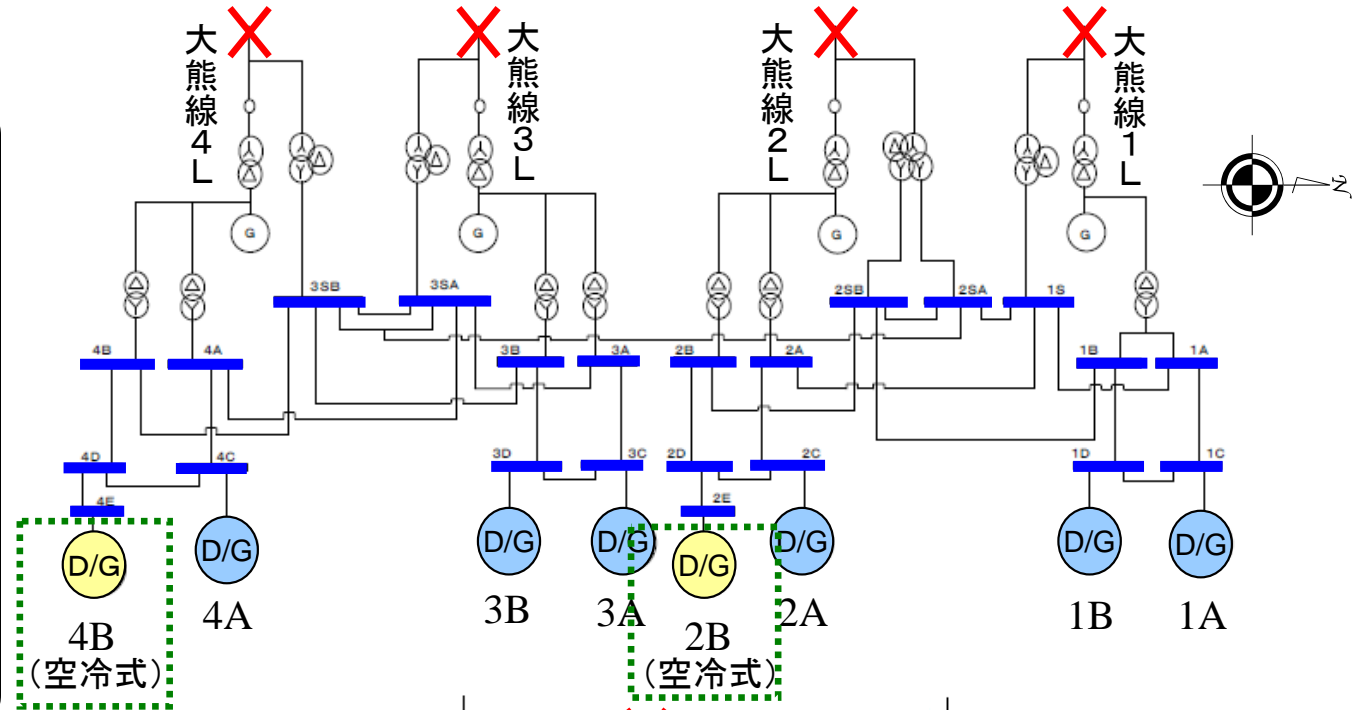
非常用ディーゼル発電機 (D/G) の被害状況

- 1号機から5号機で、すべての非常用D/Gが停止し、全交流電源喪失となりました。
- 6号機は空冷式の非常用D/G1台が運転を継続し電源を維持できました。

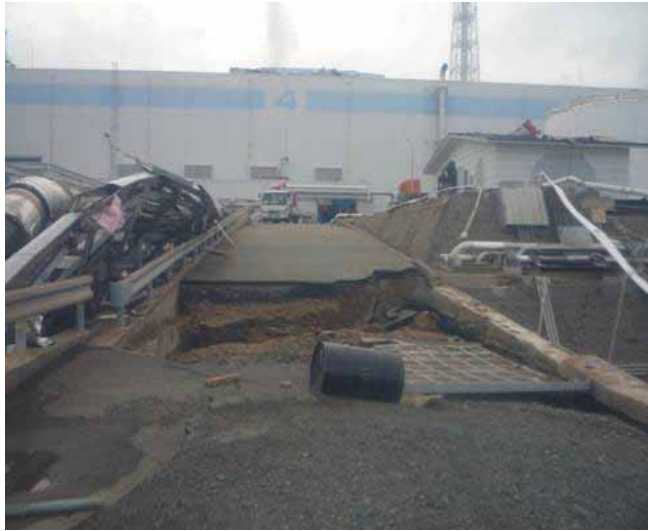
道路の陥没等
 歩くだけでも危険な箇所
 夜は特に危険

障害物の発生
 アクセスは消防ホース
 等を迂回。爆発後はガ
 レキ、損傷した消防車
 が障害物となった

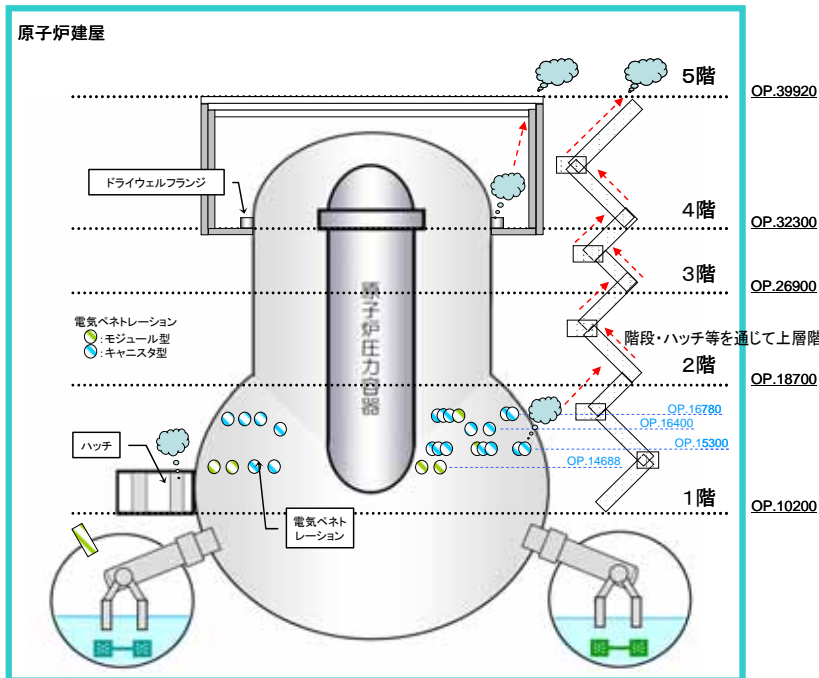
1・3号機 漏えい経路イメージ

- 1号機，3号機：原子炉の冷却ができなくなり燃料が損傷し、これに伴い水素が発生し格納容器内に滞留、この水素が原子炉建屋へ漏えいし、爆発
 （不活性ガス（窒素）封入が機能したため、格納容器での爆発に至らなかったと推定）
- 4号機：隣接する3号機のベント時に水素ガスが非常用ガス処理系（SGTS）配管を通じて回り込んで滞留し、爆発
- 2号機：建屋最上階のブローアウトパネルが1号機の爆発の際に開放されたことにより、2号機建屋内の換気が促進されたため、爆発に至らなかったものと推定

推定漏洩経路はシステム構成の違いにより、1号機と3号機で若干異なる可能性あり。

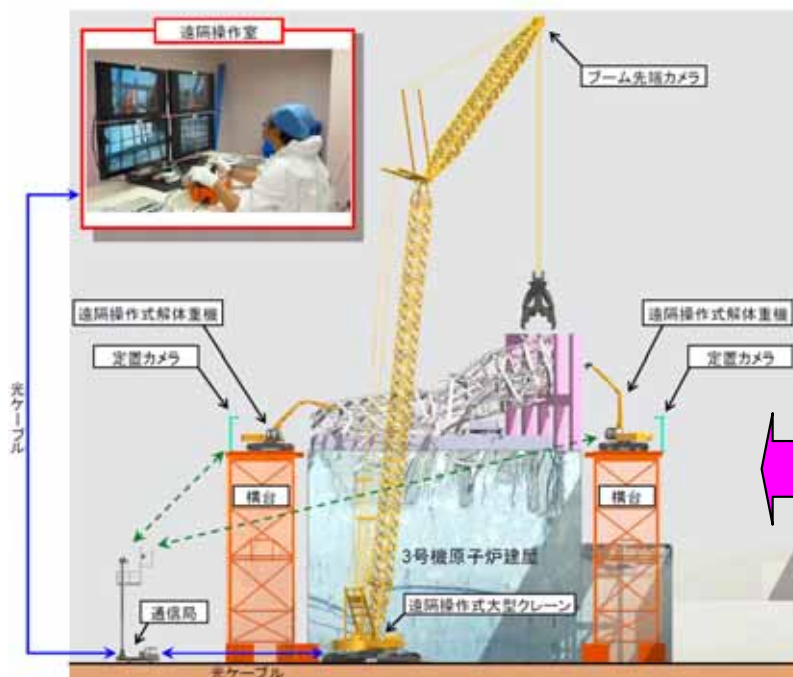
3号機原子炉建屋上部の瓦礫撤去作業は、作業員の被ばく線量低減のため、原子炉建屋周辺に構築した構台および地盤面より遠隔操作による無人重機を用いて実施

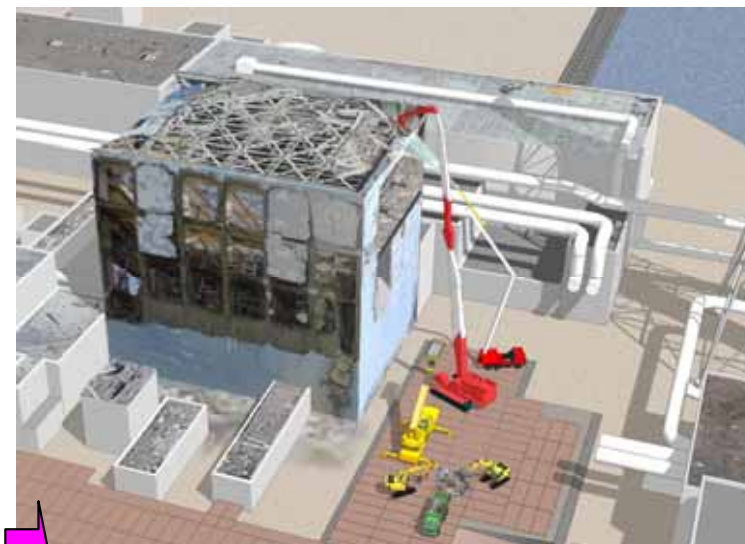
4号機原子炉建屋については、作業エリアの放射線量が比較的低いことから、地盤面より有人運転による大型重機を用いて瓦礫撤去作業を実施
