4号機タービン建屋内におけるトリチウム検出の調査結果について

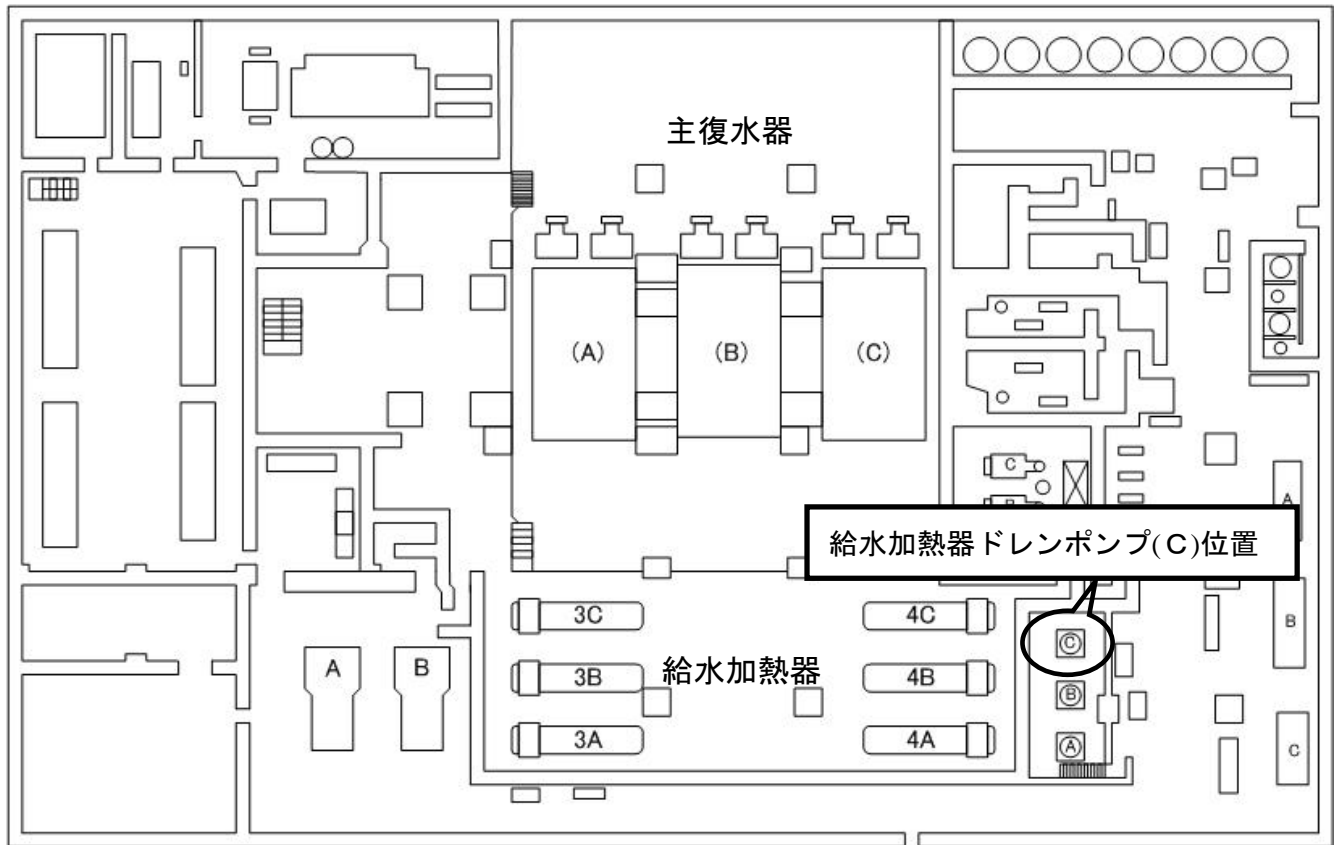
タービン建屋地下1階

当所4号機は平成17年6月25日より第20回定期検査中ですが、当所1号機タービン建屋内における水漏れ事象(平成17年8月4日、8月11日、9月22日お知らせ済み)を踏まえ、タービン建屋地下1階に設置された給水加熱器ドレンポンプ*¹(C)の点検を実施したところ、10月7日、当該ポンプが収納されているポンプバレル(埋設容器)を収めたコンクリートピット内に湧き水が浸入していることを確認いたしました。また、同日に採取したコンクリートピット内の溜まり水について、水質分析を行ったところ、10月12日、自然界に含まれる濃度よりも高い*²トリチウム*³が検出されました。

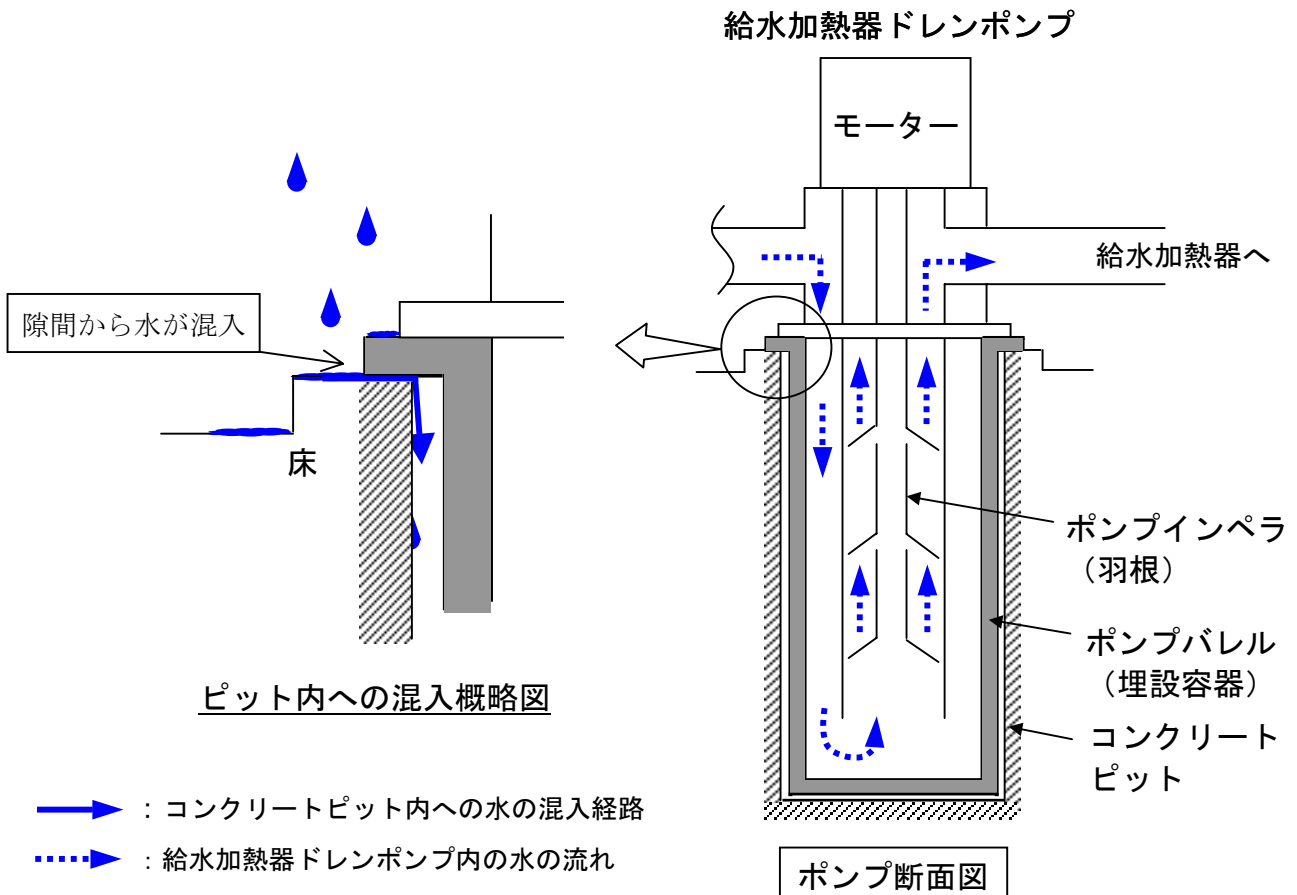
4号機タービン建屋給水加熱器ドレンポンプ概略図

トリチウムが検出された原因は、過去の当該ポンプ点検時の接続配管取り外し作業において養生が不十分であり、その際に、トリチウムを含んだ残水(復水)が当該ポンプ架台付近に飛散したため、その水がポンプ架台と床との隙間からコンクリートピット内へ混入し、浸入した湧き水で希釈されたものと推定いたしました。

今後の給水加熱器ドレンポンプ点検においては、残水の飛散防止の養生を確実にを行うとともに、飛散した残水がコンクリートピット内に混入しないよう床面の養生も行うことといたします。

また、当該コンクリートピット内壁については、湧き水の浸入を防止するよう補修を行います。なお、他号機についても当該ポンプと同じ構造のポンプについては、ポンプバレルおよびコンクリートピット内の点検を計画的に実施することといたします。
