平成17年5月13日

5号機原子炉冷却材浄化系ポンプの停止の調査結果について

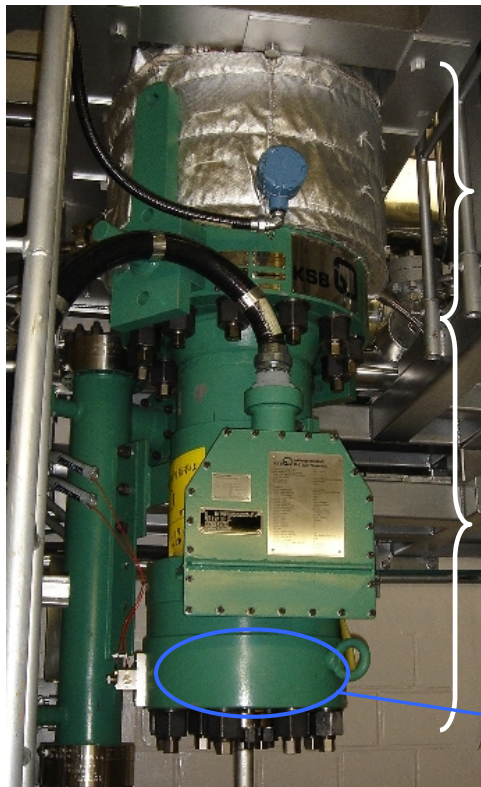
<原子炉冷却材浄化系ポンプ（A）外観>

原因を調査した結果、当該ポンプ(A)は電源装置の過電流継電器*³が動作しポンプが停止したことが分かりました。

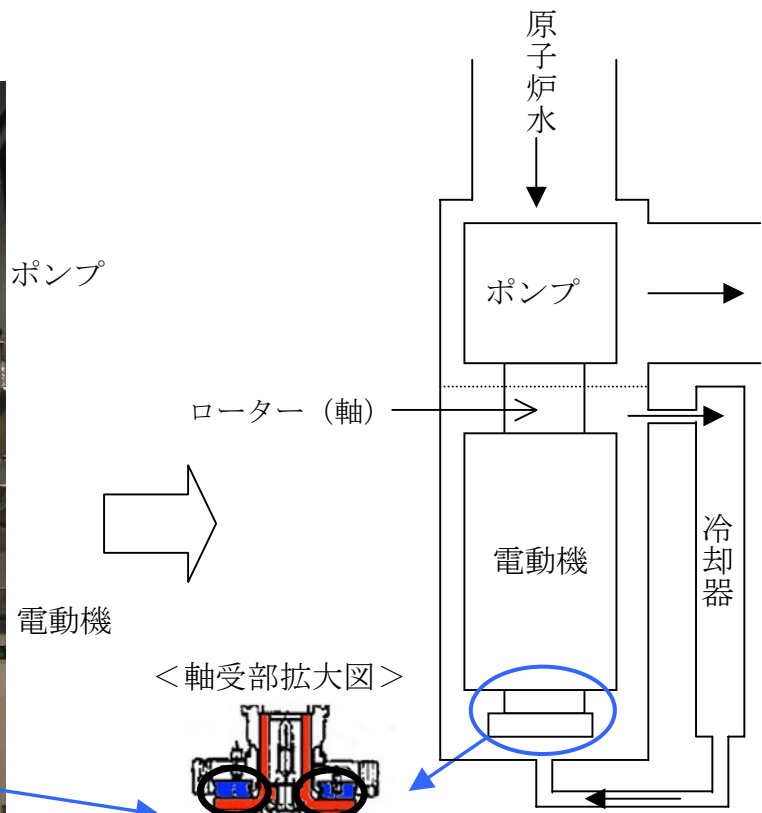
<軸受部拡大図>

過電流継電器が動作した原因は、当該ポンプ電動機の分解点検により軸受部の部品に擦れ痕および摩耗が確認されたことから、電動機軸受部の摩擦抵抗が増したことで電動機に負荷がかかり、運転中の電動機の電流値が高くなったためと推定いたしました。なお、軸受部の擦れ痕および摩耗は、今定期検査の点検時に、電動機を水を抜いた状態で保管していたことにより、内部に発生した錆がポンプの運転中に軸受部に混入したためと推定いたしました。

今回の対応として、擦れ痕および摩耗が確認された軸受部の部品を取り替えるとともに、過電流継電器の動作設定値を是正いたしました。

今後、電動機内部に錆が発生しないようにポンプ点検時には電動機内部を満水状態で保管するとともに、電動機組み込み時に洗浄作業を行います。

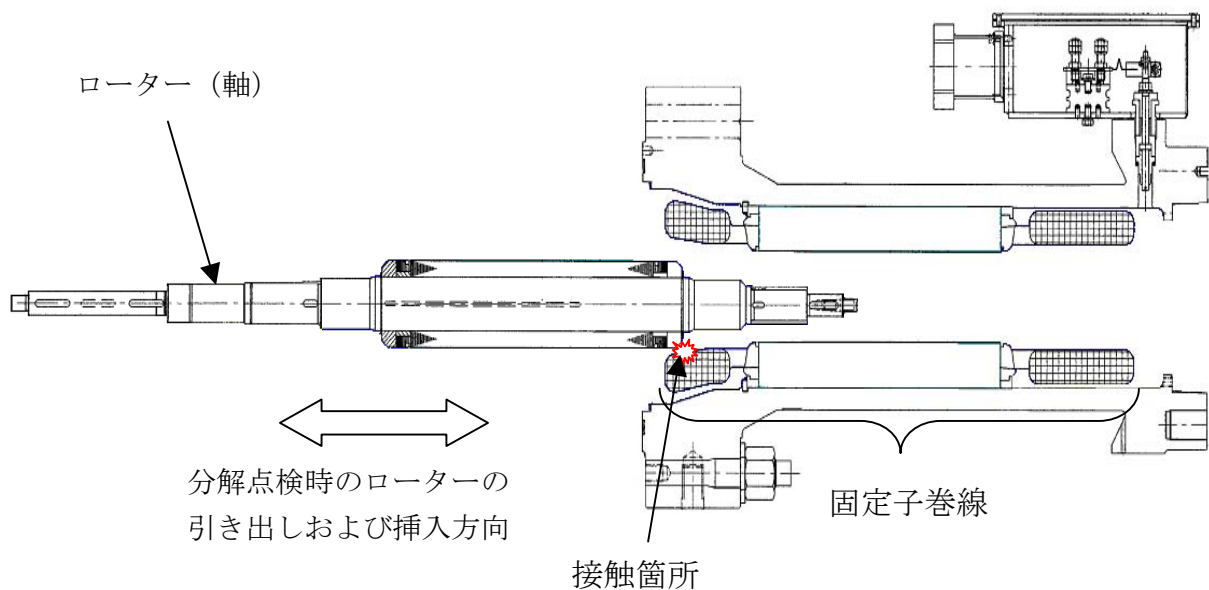
固定子巻線の傷の発生の概要図

なお、絶縁抵抗の低下については、調査の結果、当該ポンプの停止の要因ではありませんでした。絶縁抵抗の低下の原因は、電源ケーブルの異常ではなく、今定期検査の点検において、ローター(軸)の引き抜きあるいは挿入の際に、固定子巻線*⁴と接触し発生した傷によるものと考えられるため、固定子巻線の巻き替えを行いました。今後は電動機の分解点検時にローターを引き抜きおよび挿入する際、固定子巻線の端部をゴムシートにて保護することといたします。
