平成 18 年 1 月 10 日

## 5 号機屋外配管敷設溝における重油だまりの調査結果について

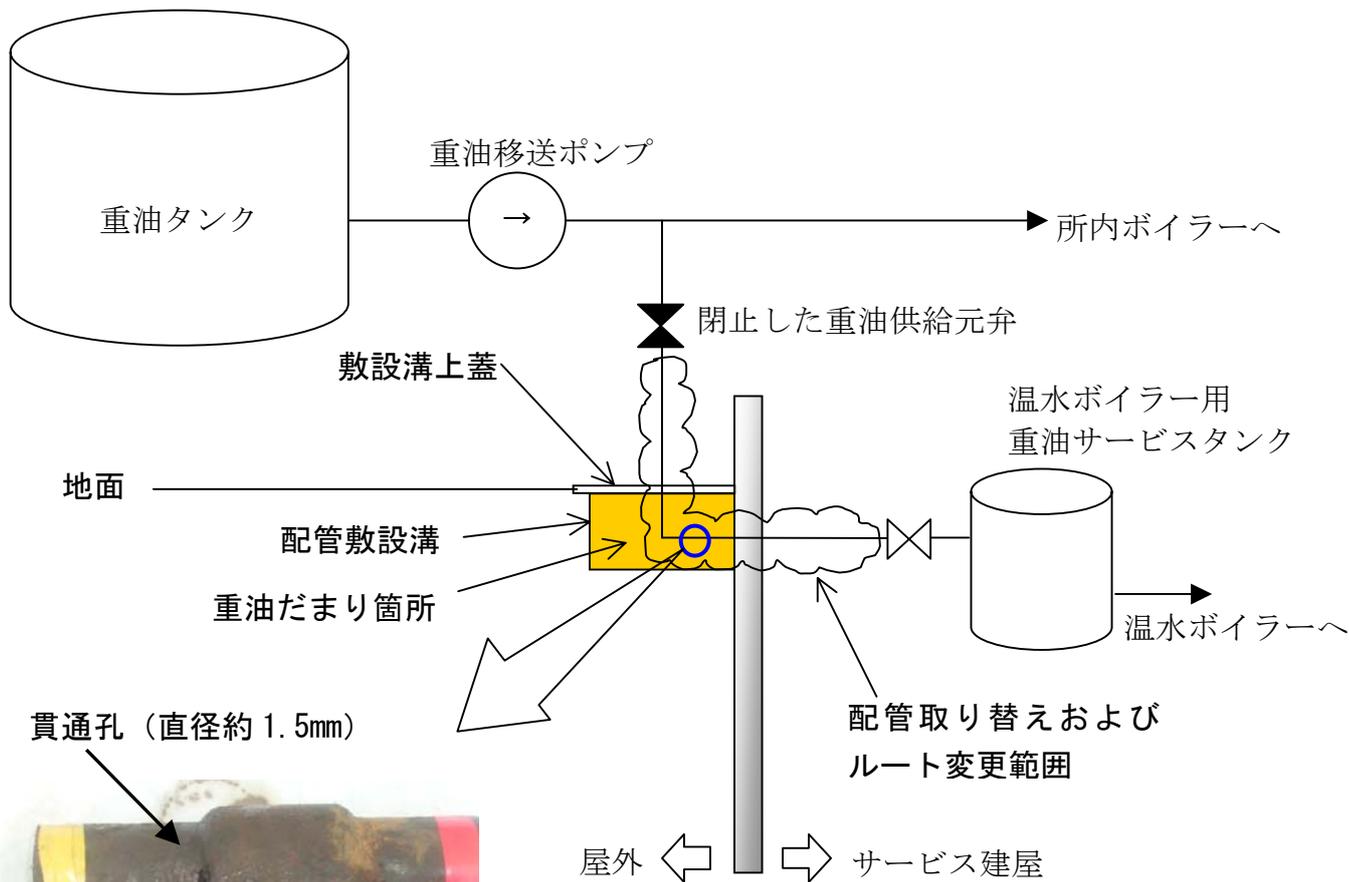
重油配管漏えい箇所写真

調査の結果、敷設溝内の重油配管外表面に腐食が見られ、配管の溶接部に貫通孔（直径約 1.5mm）が確認されたことから、当該貫通孔より重油が漏れたものと推定いたしました。

貫通孔が発生した原因は、敷設溝上蓋の充填材が劣化して浸入した雨水により配管が腐食したためと推定いたしました。

貫通孔 (直径約 1.5mm)

今回の対応として、5・6 号機サービス建屋温水ボイラーに供給する重油配管を交換するとともに、当該および同様な敷設溝を使用しないルートに変更いたします。
