平成 17 年 10 月 19 日

## 2 号機屋外地下道における放水配管からの海水の漏えいについて

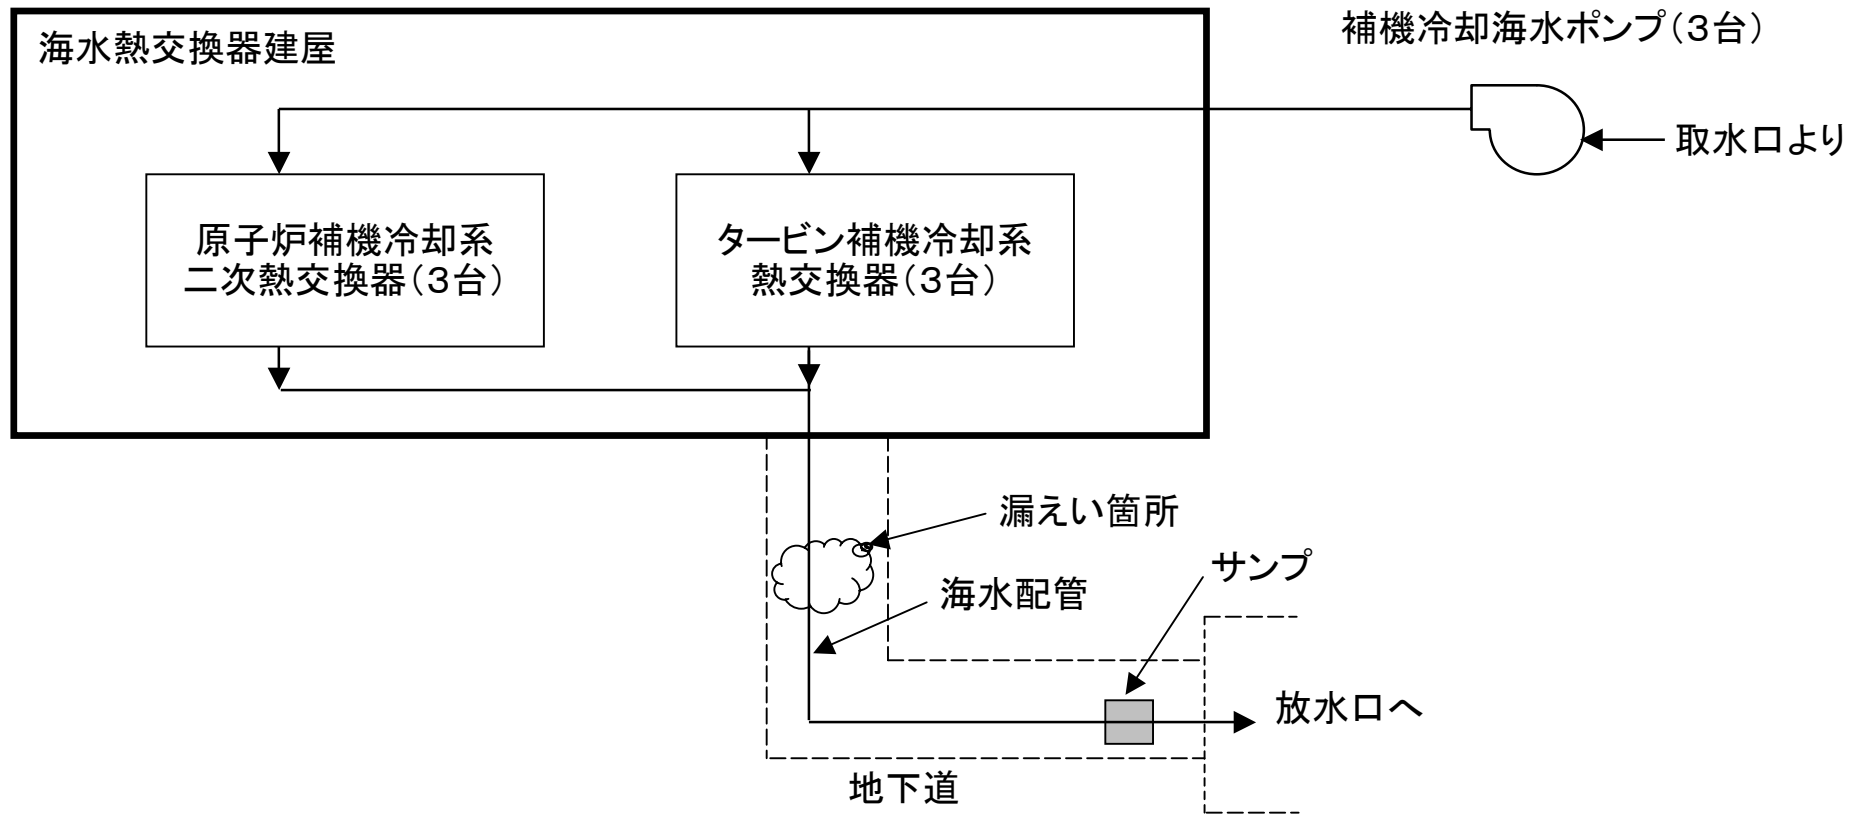
補機冷却海水系 系統概要図

現場を調査したところ、地下道にある補機冷却海水系\*<sup>3</sup>放水配管まわりの保温材から海水が漏えいしていることを確認しました。漏えい箇所を特定するため保温材を取り外したところ漏えい量が増加したため、午後 4 時頃、仮設ポンプによる排水処理を行いました。なお、床に滞留していた海水の漏えい量は約 470 リットルであることを確認しました。

漏えいは、配管の 2 箇所の穴からであることを確認したため、当該部の止水処置を行うとともに、当該部の下部に受け皿を設け仮設ホースで排水し床への漏えいを防止することとしました。

今後、次回定期検査において当該漏えい箇所を含め配管を詳細に調査し、対策を講じることとします。
