## 1, 2号機廃棄物処理設備建屋ボイラ棟内ピットへの水の流入の調査結果について

平成 18 年 3 月 10 日  
東京電力株式会社  
福島第二原子力発電所

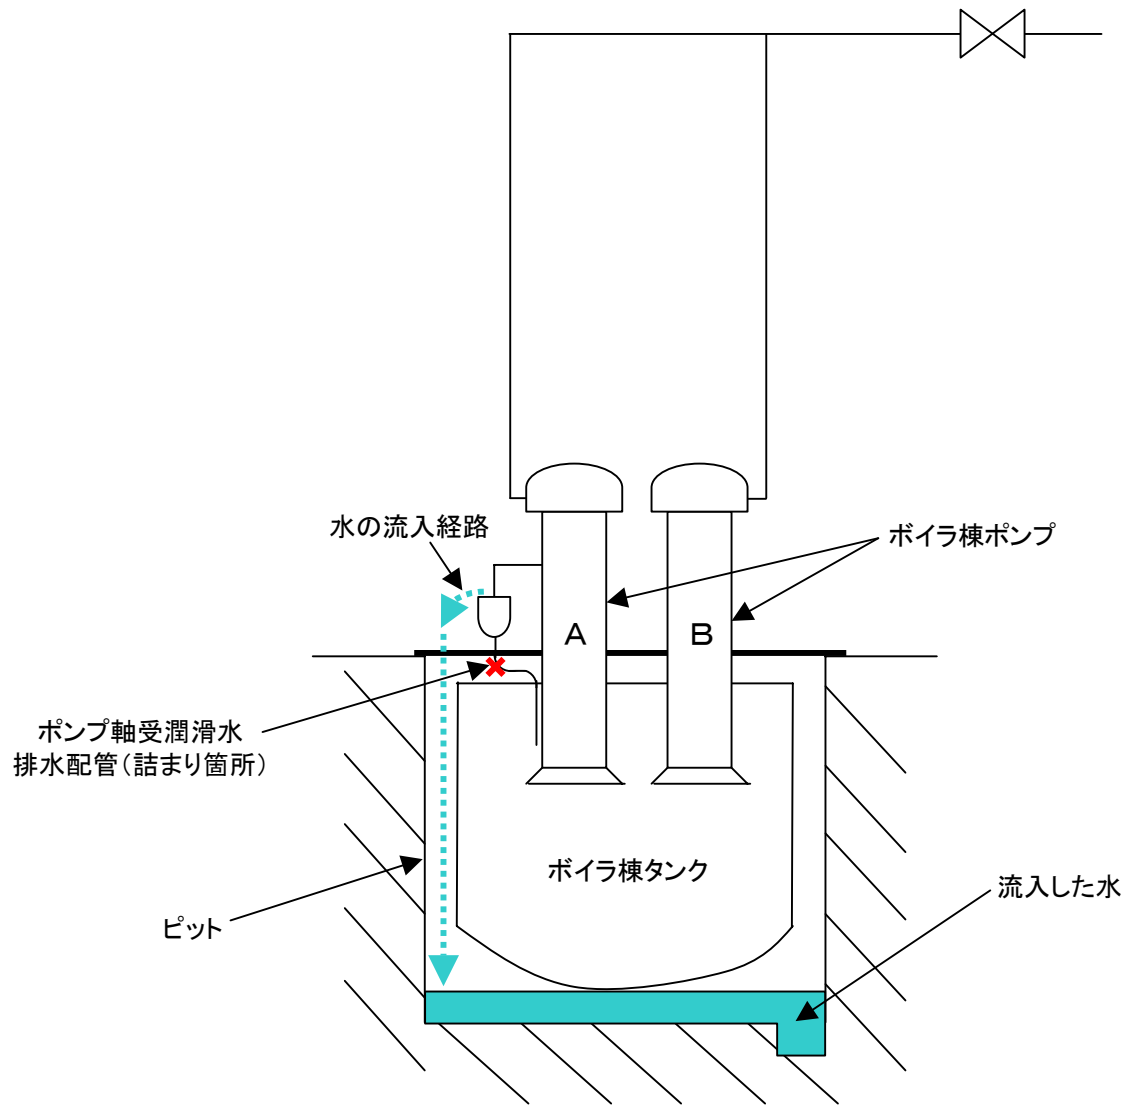
系 統 概 略 図

（添付「系統概略図」参照）

ピット内に水が溜まっていた原因は、当該ポンプ軸受の潤滑水が排水配管の詰まりによりタンクに排水されず、ピット内に流入したものと推定しました。

排水配管が詰まった原因について調査したところ、当該排水配管は曲がった構造になっており、錆等の汚れにより閉塞しやすくなっていたことを確認しました。なお、廃棄物処理設備建屋にある他の排水ポンプの排水配管については直管構造であり、閉塞が無いことを確認しました。

また、溜まり水について調査したところ、当該ピット内に溜まっていた結露水\*<sup>2</sup>に当該ポンプ軸受潤滑水の流入水が加わったものと推定しました。警報発生時の量と翌日確認したピット内の水量に相違が見られた原因については、現場を確認した当該委託運転員からの報告が「溜まり水は深さ 10cm 程度」と深さのみであり、過去に他のピットで結露水により警報が発生した際の排水処理量が約 40 リットルであったことから同程度の事象であると判断したものでした。

ピット内の溜まり水は、当該タンクへ排水するとともに、詰まった排水配管の清掃を実施しました。

これらのことから、当該排水配管については閉塞しにくい直管に近い構造に変更するとともに、ピットの結露水については、計画的に確認・清掃することとします。
