号機	5号機	
件名	海水熱交換器建屋（非管理区域）における海水の漏えいについて	
不適合の概要	<p>2018年3月30日午前10時50分頃、5号機海水熱交換器建屋（非管理区域）地下2階において、電解鉄イオン供給設備*1の点検後、復旧作業のため海水にて水張りを実施していたところ、隣接するタービン補機冷却海水系の点検箇所開放部から周辺の床に海水（約470リットル）が漏えいしていることを確認しました。</p> <p>その後、水張り作業を停止したことにより、漏えいは停止しました。</p> <p>本事象による外部への放射能の影響はありません。</p> <p>*1 電解鉄イオン供給設備 熱交換器（原子炉建屋補機冷却系およびタービン建屋補機冷却系）の海水側配管内面に耐食性に優れた酸化鉄系防食（サビ防止）被膜を形成する設備。</p>	
安全上の重要度／損傷の程度	<p><安全上の重要度></p> <p>安全上重要な機器等 / <u>その他</u></p>	<p><損傷の程度></p> <p><input type="checkbox"/> 法令報告要</p> <p><input checked="" type="checkbox"/> 法令報告不要</p> <p><input type="checkbox"/> 調査・検討中</p>
対応状況	<p>漏えいした海水については、排水処理を実施しました。</p> <p>システムを隔離（弁閉）していた弁からの漏えい（シートパス*2）が原因と考えておりますが、詳細な原因については現在調査中です。</p> <p>*2 シートパス 弁開閉箇所が閉状態において不純物の噛み込み等により水が流れる事象。</p>

5号機海水熱交換器建屋（非管理区域）における海水の漏えいについて

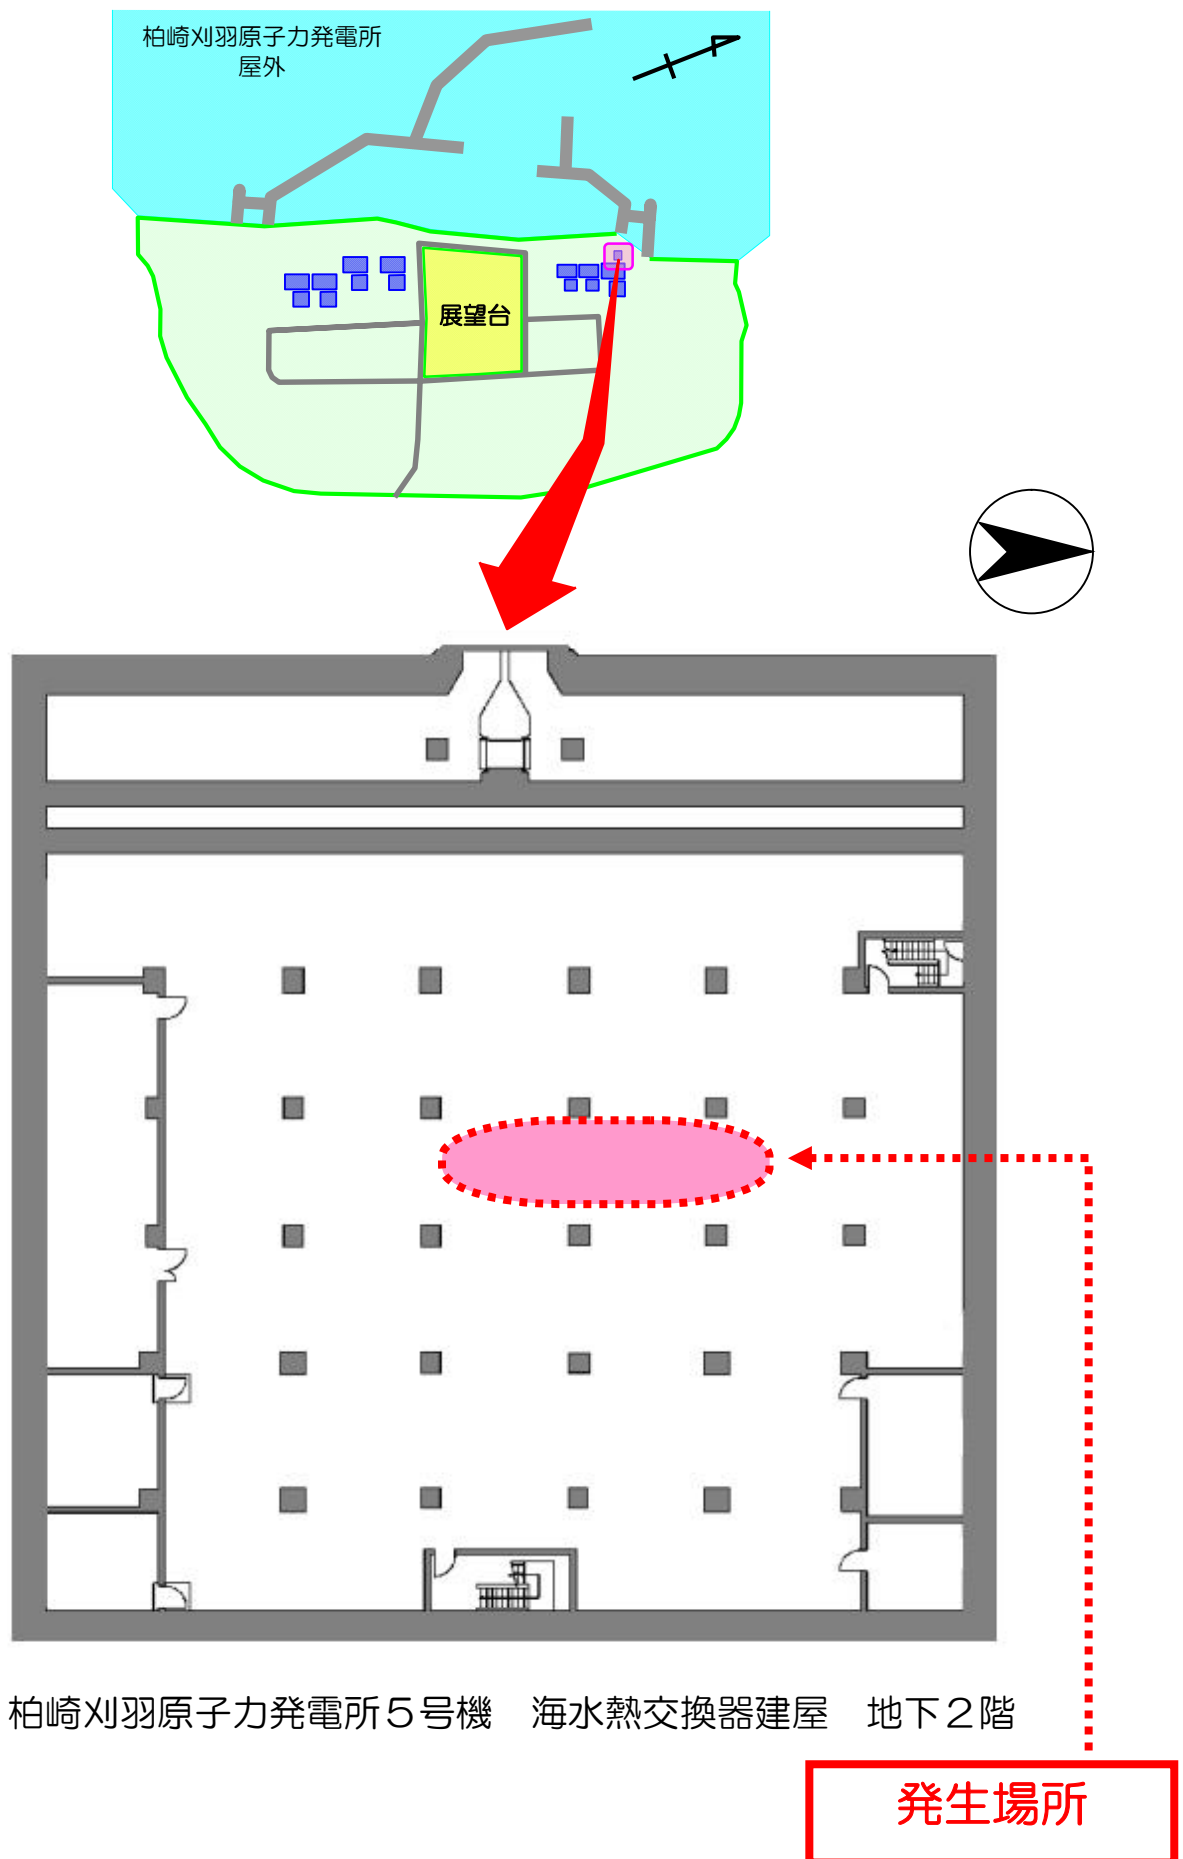
5号機海水熱交換器建屋（非管理区域）における海水の漏えいについて
