タービン建屋東側(海側)の地下水調査結果及び漏えい防止策について

発電所護岸付近に設置した地下水観測孔の水を採取したところ、濃度の高いトリチウムとストロンチウム等が検出されました。このため、海のモニタリング強化ならびに対策工事を開始しております。これまで得た分析結果等を検討し、現在の状況についてとりまとめました。

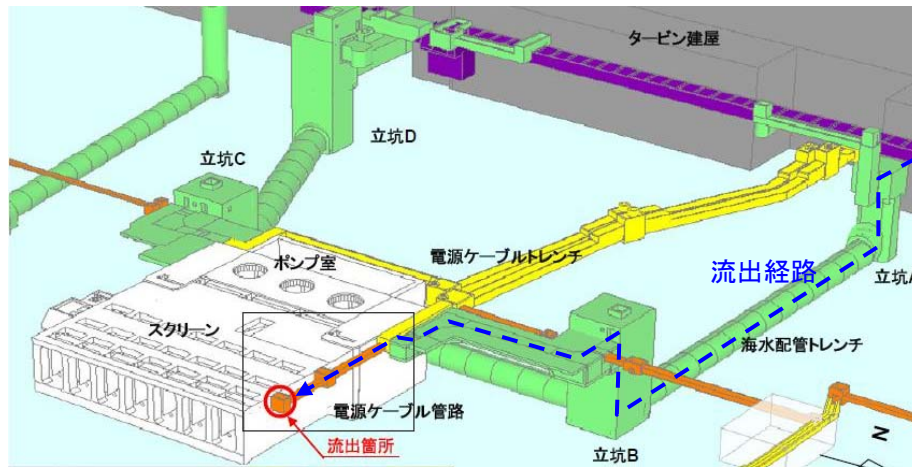
2号機スクリーン室漏えい箇所位置

【2号機スクリーン室漏洩箇所状況及び対策】

- ・H23.4.2に2号機の電源ケーブルを納めているピットからスクリーン室へ漏えいしているのを確認した。
- ・対策としては、ピット内にコンクリート等を充填するとともに、ピット周辺への薬液の注入を行い止水した。
- ・流出経路上のピットを閉止しても漏えいが止まらなかったことから、途中、ピット下部の砕石層に流出したものと想定し、漏えい箇所止水後に、流出経路上の電源ケーブル管路周辺地盤に薬液の注入を行った。
