H6エリアタンク天板部からの漏えい に対する原因と対策について

平成26年3月7日

東京電力株式会社

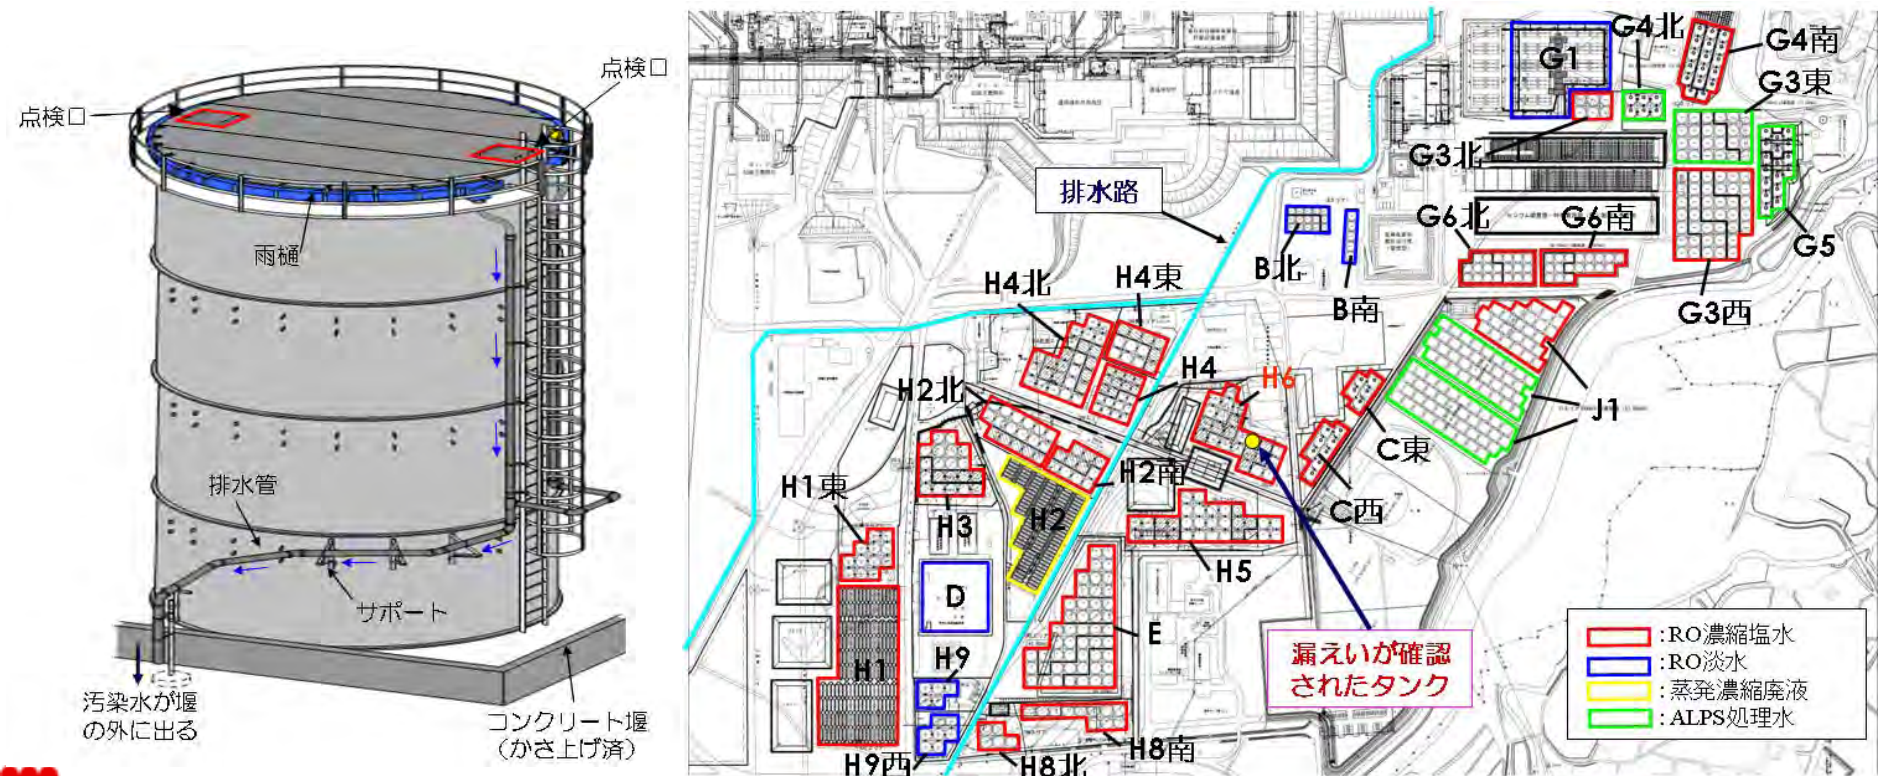
【H6エリアタンク上部天板部からの漏えい（漏えい状況）】

◆2/19 23:25頃、タンクエリアパトロール中の協力会社作業員が漏えいを発見。

①タンク上部天板部から、雨樋を伝って堰外に漏えい。

推定漏えい量は約100m³。

②漏えい水の放射能濃度は、全β最大2.4億Bq/L（堰外漏えい部）。近くに排水路がなく、また漏えい拡大防止済であり、海への流出は無いものと推定。

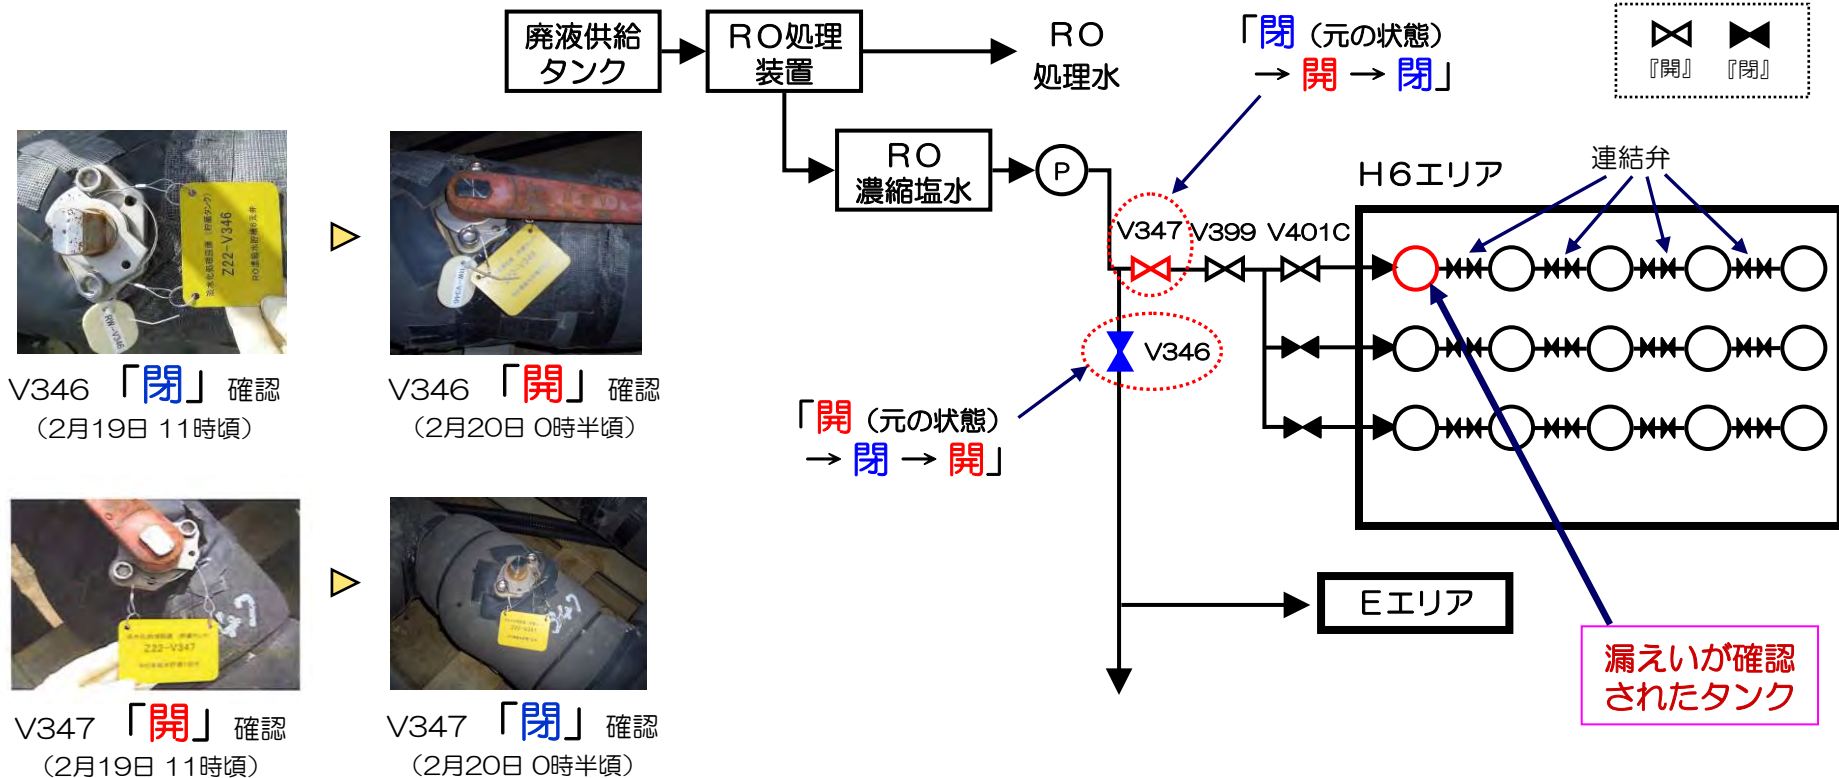
【H6エリアタンク上部天板部からの漏えい（原因）】

- ◆汚染水はEエリアのタンクに送られることとなっていたが、漏えい発生時、Eエリアではなく、H6エリアの受払タンク（当該漏えいタンク）へ汚染水が移送される系統構成となっていた。すなわち、Eエリアへの弁（V346）は「閉」、H6エリアへの分岐上の弁（V347）は「開」となっていた。

なお、漏えいの発生が確認された時点では、汚染水がEエリアに送られる元の系統構成に戻っていた。

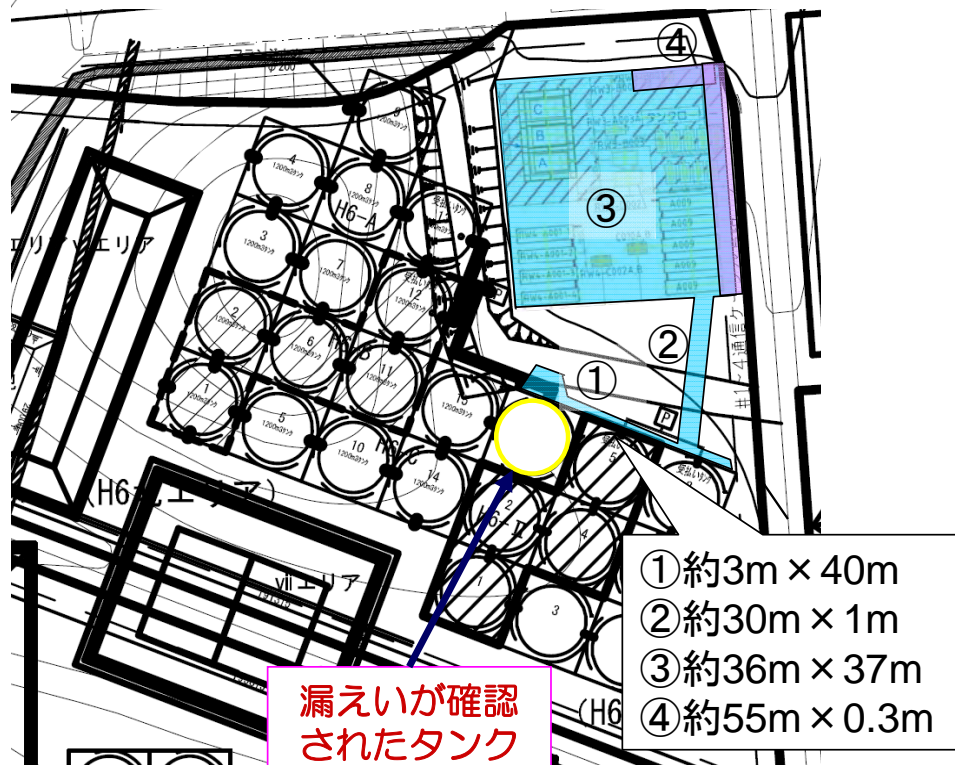
汚染水の漏えい範囲

- 堰の外へ流れた漏えい水 (約100m³)
 - ① H6タンクエリア堰近傍 (※)
 - ② 電気ケーブルが収納されているU字溝
 - ③ 淡水化装置 (蒸発濃縮) の装置エリア (※)
 - ④ 側溝 (排水路には接続なし)

(※) ③は①より1.5m程度低い

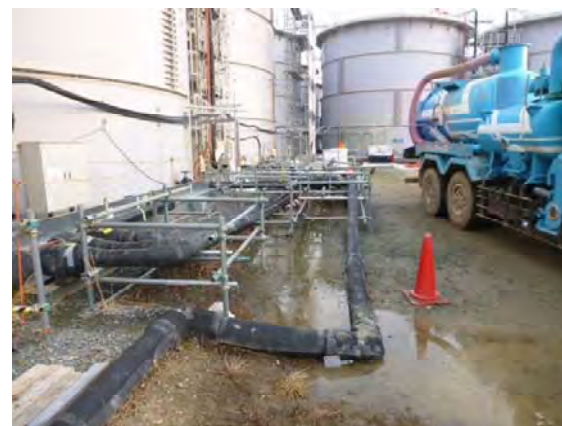
漏えいの状況 (①エリア)

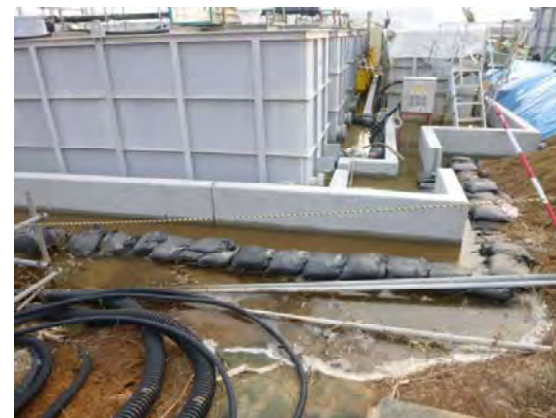
漏えいの状況 (③エリア)
