柏崎刈羽原子力発電所6・7号機に関する 申告内容を踏まえた調査結果および今後の対応について

2021年12月24日
東京電力ホールディングス株式会社
柏崎刈羽原子力発電所

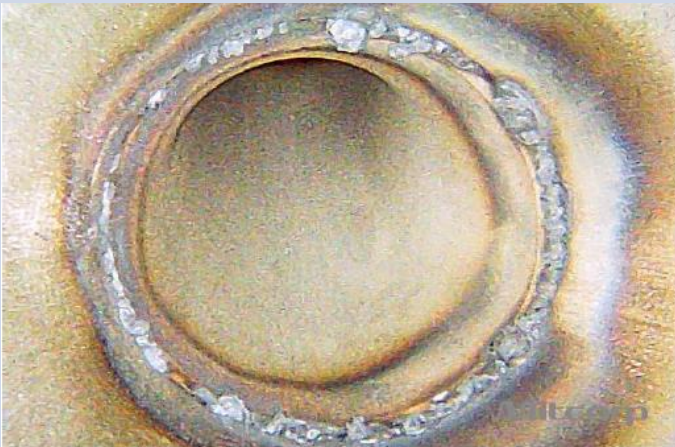
施工状況	写真	備考
A社による 溶接不良箇所

配管内面の溶接部に酸化 スケールの付着あり
良好

- バックシールド工法を実施していなかったA社の全溶接施工箇所（1,220箇所）および発注仕様通りに溶接施工されていないB社,C社,D社の溶接施工箇所（317箇所）について再施工を行う（合計1,537箇所）
- 当社としても、原子力発電所を安全に運営・管理する観点から、同様の事案が生じないようにエネシスに対して厳正な措置を講じるとともに、当社としての対策を実行することで再発防止を図る
- 再施工にあたっては、元請けであるエネシスの再発防止対策の有効性と実効性を、当社に加え第三者機関である発電設備技術検査協会も直接確認しながら、2022年1月より再施工を開始する
- なお、6号機の調査については、7号機の再施工の進捗状況を踏まえて検討する

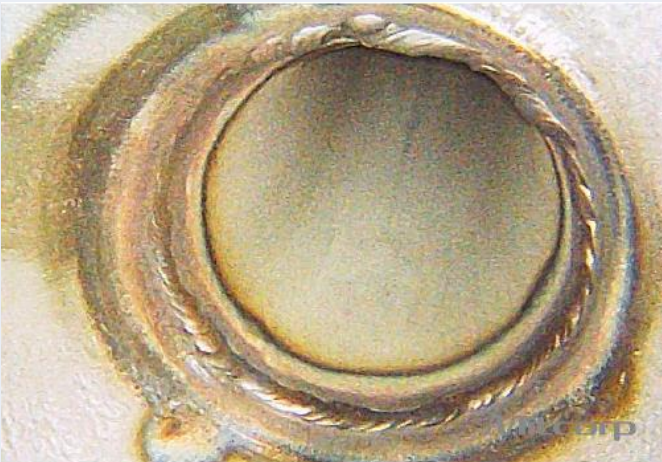
配管内面の溶接部に酸化 スケールの付着なし

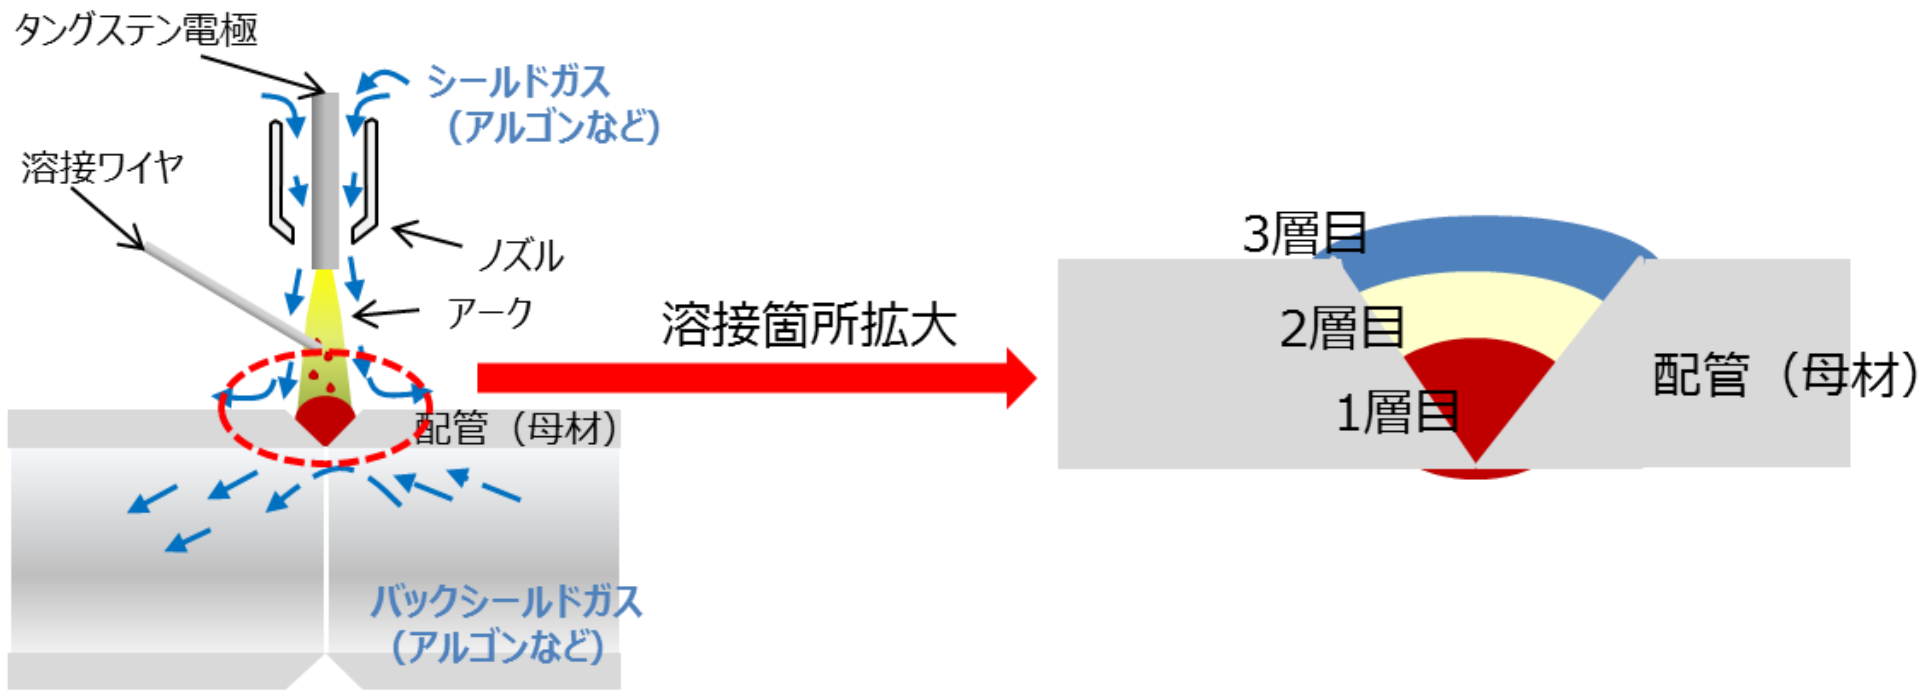
※溶接箇所の3層構造イメージ

- **当社は、不適切な溶接施工や虚偽報告が行われた事実が認定されたことを踏まえ、抜き取り内面調査で確認された溶接不良74箇所の健全性について以下の確認を実施**
 - ✓ バックシールド不足等により、初層において酸化の影響が見られるものの、耐圧漏えい検査や浸透探傷検査、外観検査のすべてに合格していること
