新潟県中越沖地震の影響について

2007年7月27日

東京電力株式会社

新潟県中越沖地震による原子力発電所 への影響

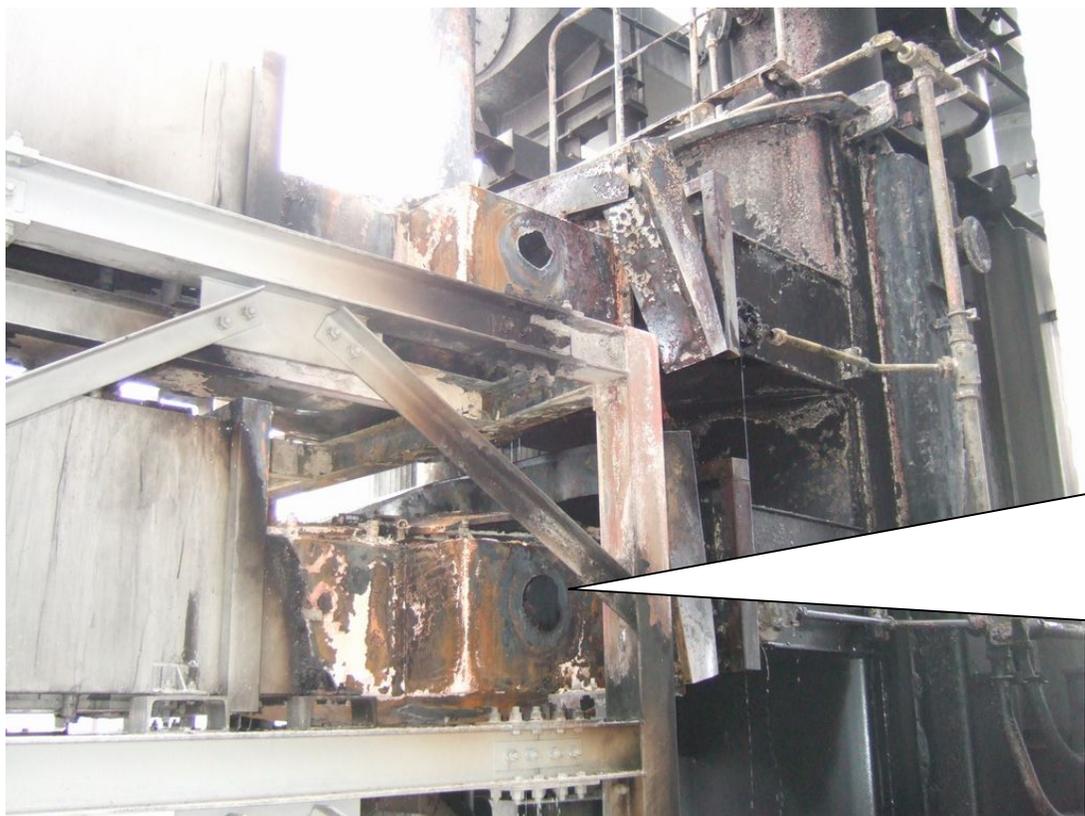
■ 3号機所内変圧器の火災について

- ・変圧器二次側のブッシングからの漏油を確認
- ・変圧器二次側の接続母線部の接続ダクトに激しく火災の痕跡があり、母線部にあいた穴から目視調査をしたところ、母線部の一部が溶損・破断している

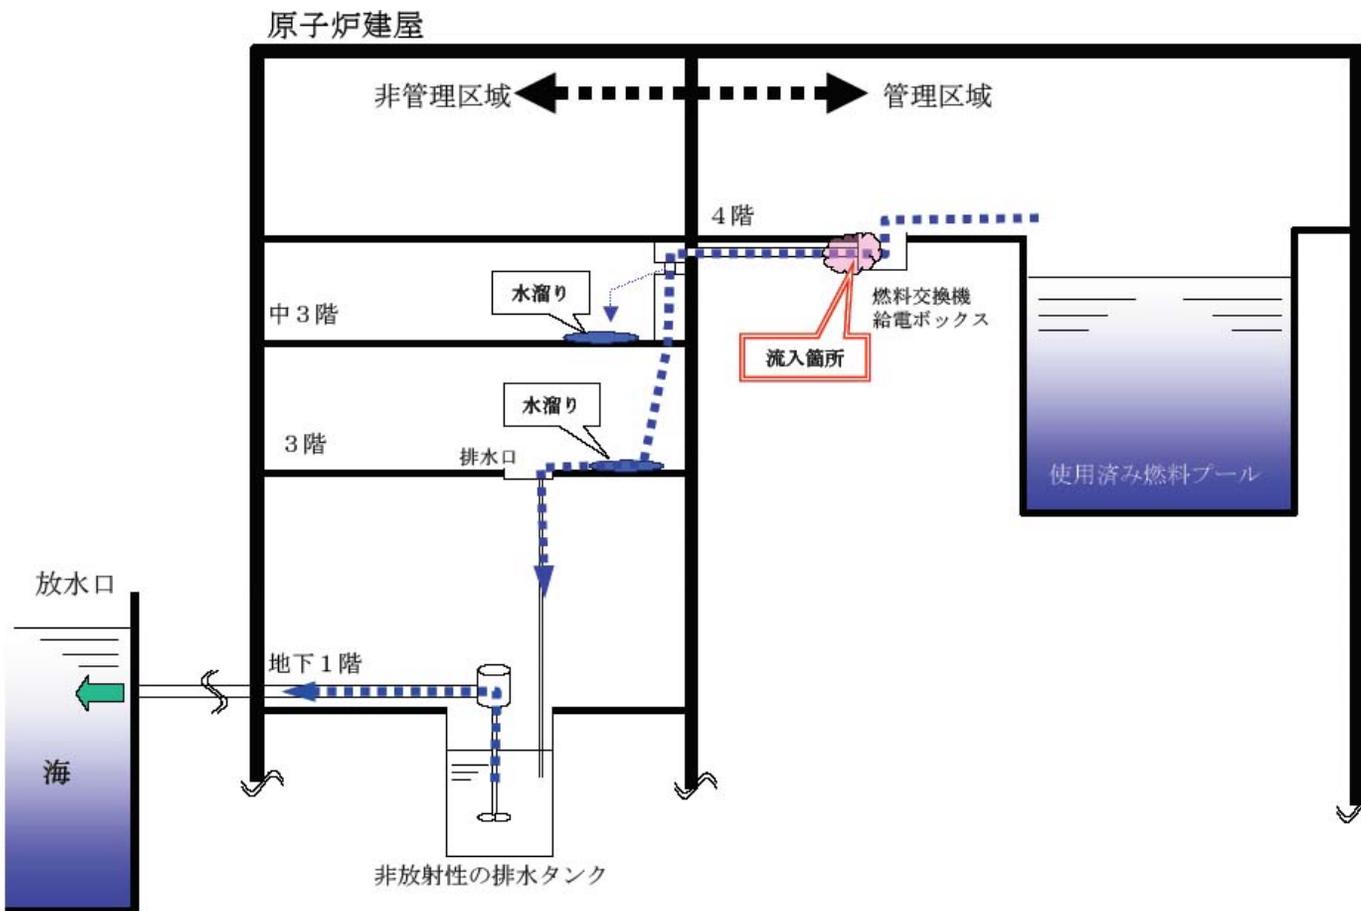
■ 6号機における水漏れに伴う放射性物質の海水への放出について

使用済燃料プール水が燃料交換器のケーブルと電線管を伝わって非管理区域へ滴下し、排水口に落ちて系外へ放出したものと推定

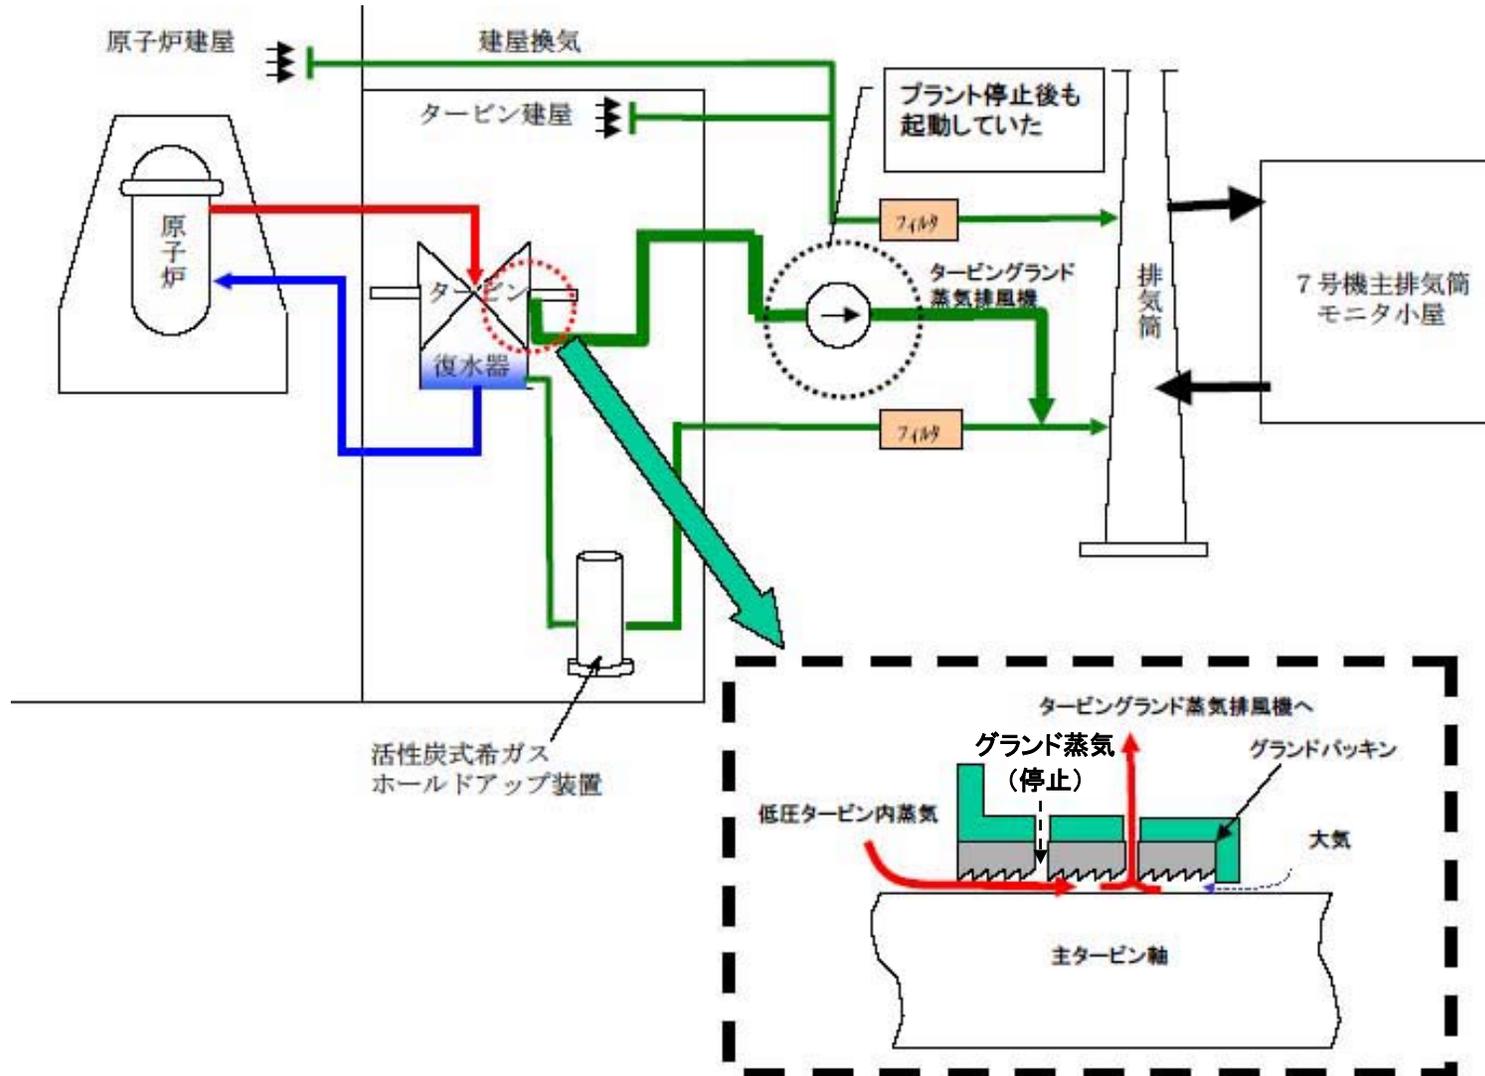
■ 7号機主排気筒からのヨウ素等の検出について

- 7号機主排気筒の定期測定においてヨウ素及び粒子状放射性物質を検出

原子炉の自動停止後の操作過程においてタービングランド蒸気排風機の手動停止が遅れたため、復水器内に滞留していたヨウ素および粒子状放射性物質がタービン蒸気排風機により吸引され放出に至ったものと推定

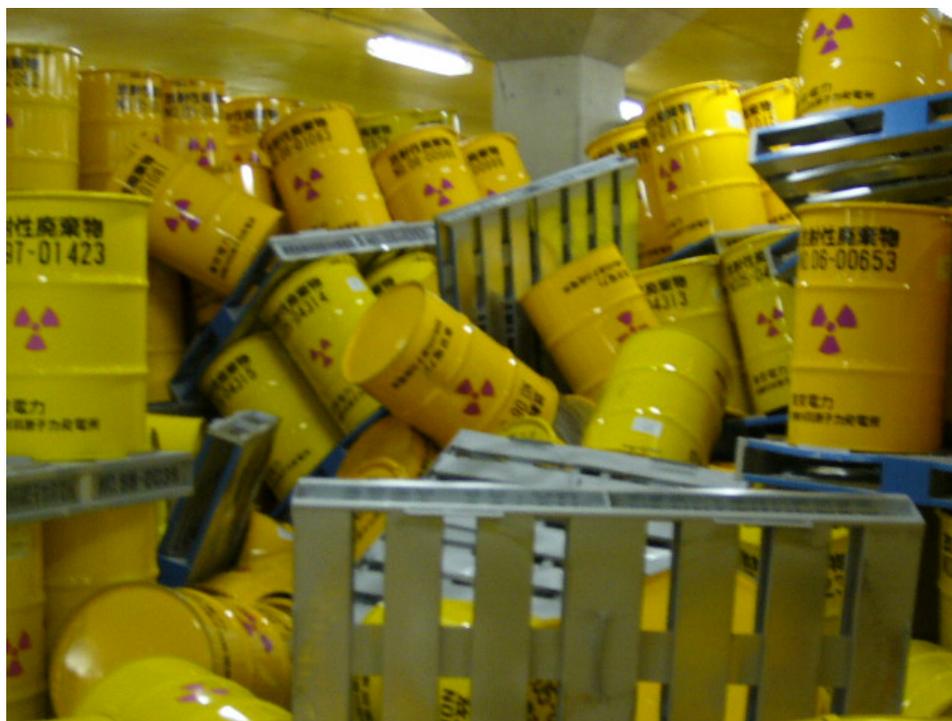
■ 固体廃棄物貯蔵庫内のドラム缶転倒

- ドラム缶数百本が転倒し、うち数十本のドラム缶の蓋が開いていることを確認（漏えい水量は16ℓ）
- 貯蔵庫内の空気中放射性物質濃度の測定から放射性物質は検出されず。漏えい水からも放射能は検出されず

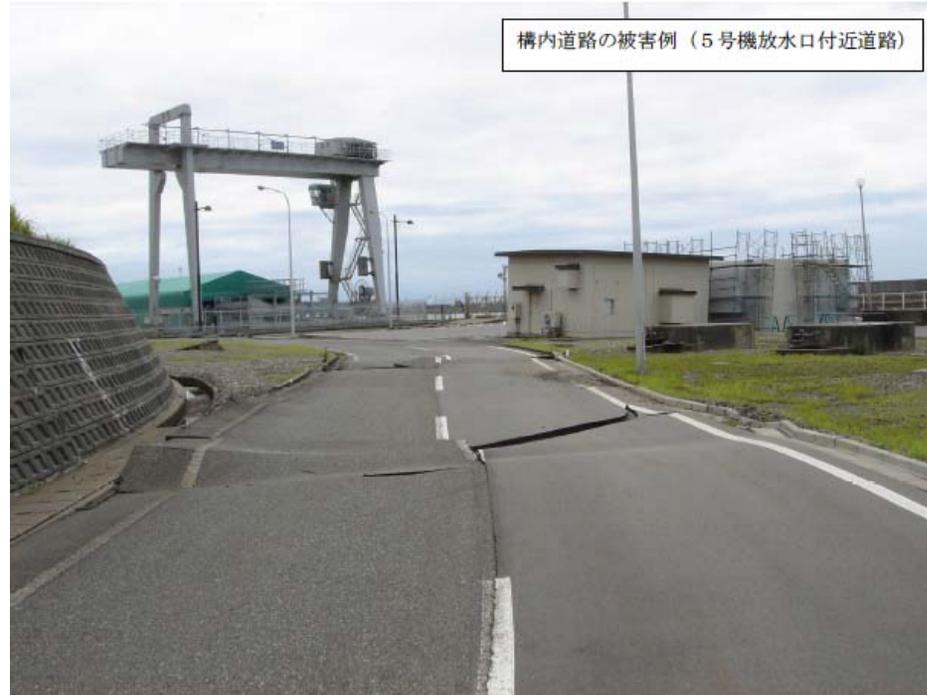
構内道路の被害例（5号機放水口付近道路）

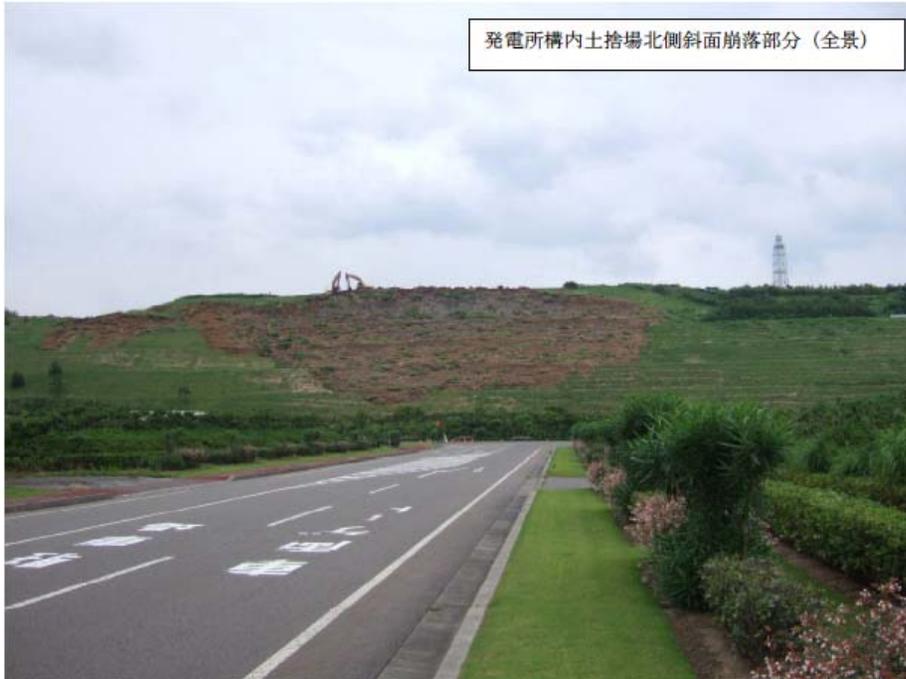
発電所構内土捨場北側斜面崩落部分（全景）

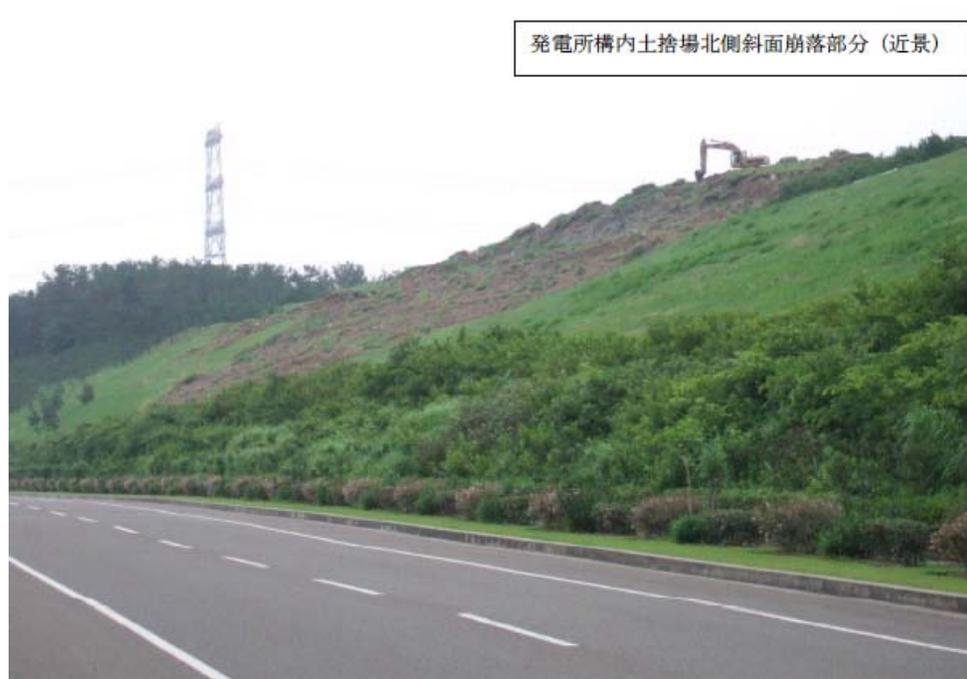
発電所構内土捨場北側斜面崩落部分（近景）
