平成18年11月9日

5号機の原子炉起動操作中断に関する調査結果について

5号機発電機励磁機の点検状況

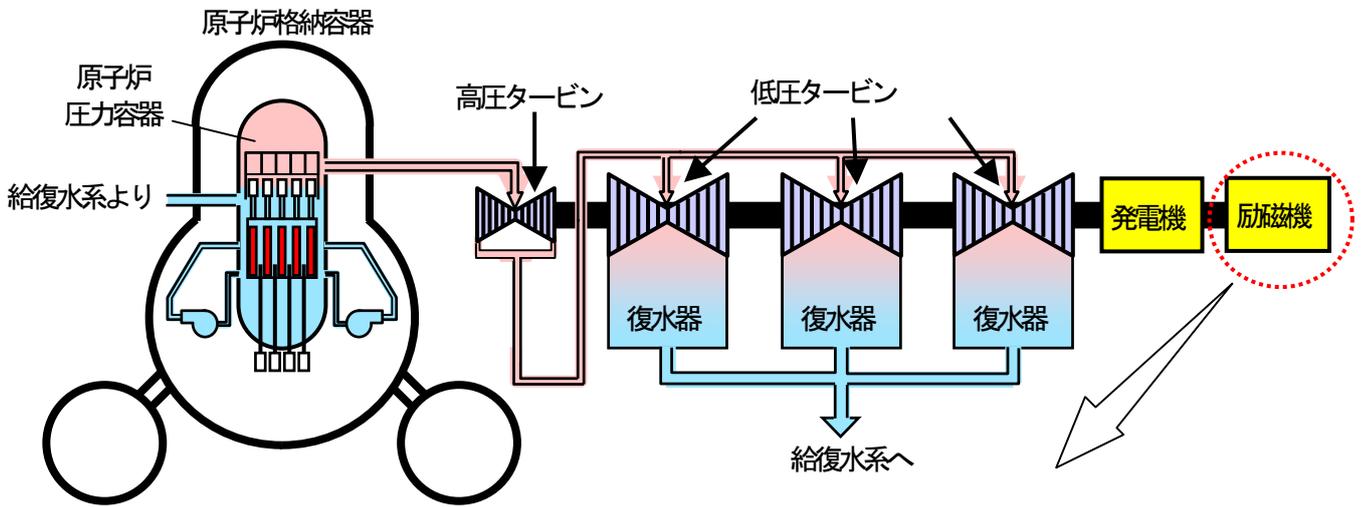
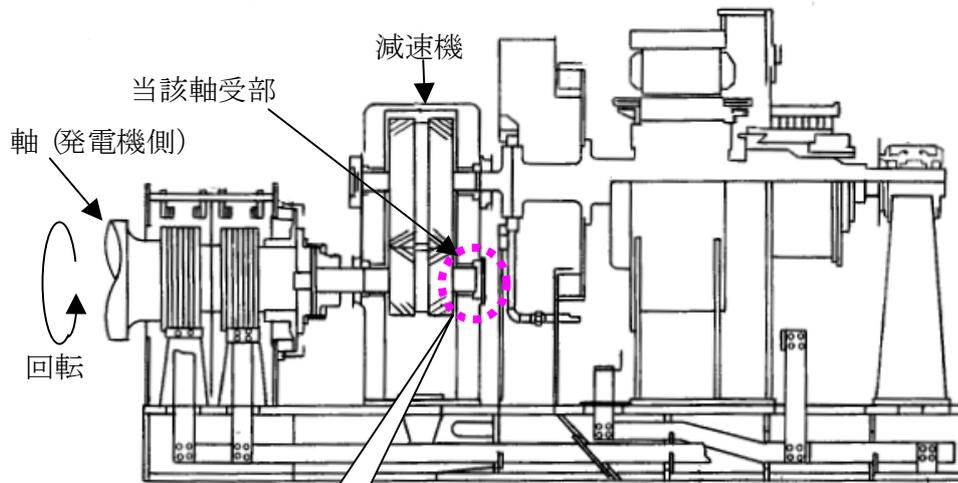
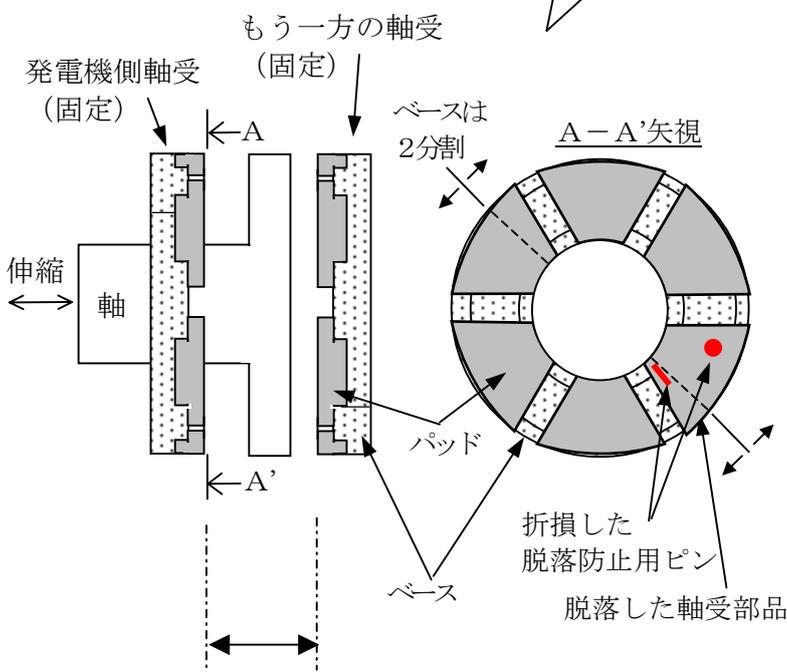
タービン停止にともなう発電機軸の収縮の力を受ける軸受部品（パッド）は2分割されたベースに6個取り付けられている。それぞれのパッドには2種類の脱落防止用ピンが設けられており、うち1個のパッドの両ピンが折損していた。

組立時に軸受の上下の接触面がずれて、軸受部品の脱落防止用ピンが誤った位置にある状態で組立てられ、この状態で減速機の軸をスライドさせ、組立後の寸法測定を行った際に脱落防止用ピンが折損。

組立後、軸をスライドさせ軸受間の移動量を測定した際に、発電機側パッドの脱落防止用ピンの1つが折損

対策として、軸受部品の脱落防止用ピンに折損および変形が確認された2つの軸受を、上下の接触面がずれにくい構造の軸受に取り替えるとともに、軸受部品が正しい位置に取り付けられていることを確認するよう要領書に明記いたします。

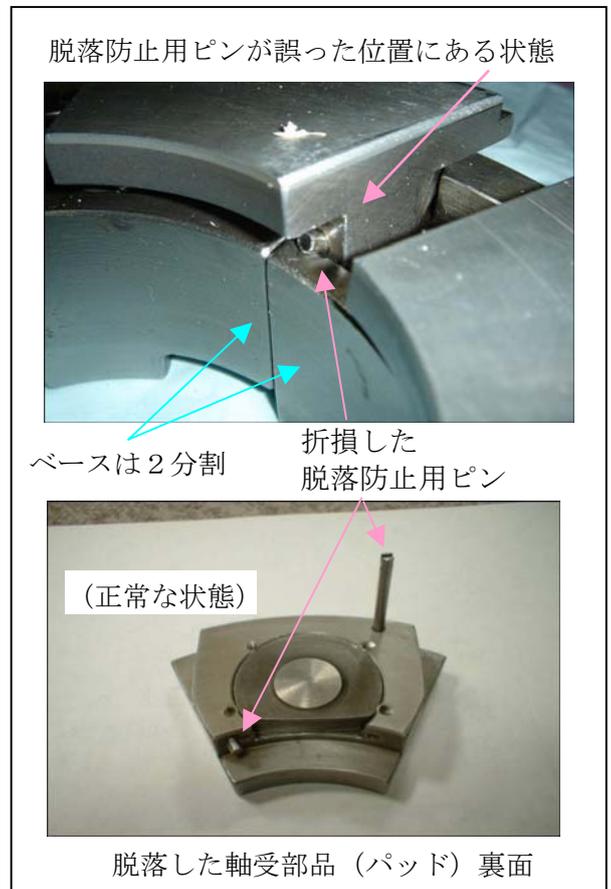
調査の結果、励磁機用減速機*²には2つの軸受を設けていますが、発電機側の軸受部品の一部(脱落防止用ピン)が折損*³し軸受部品1個が軸受内部に脱落しており、同軸受部には損傷が確認されました。さらに、もう一方の軸受には、類似箇所の軸受部品の脱落防止用ピンに変形が確認されました。
