2号機の警報発生に関する調査結果について

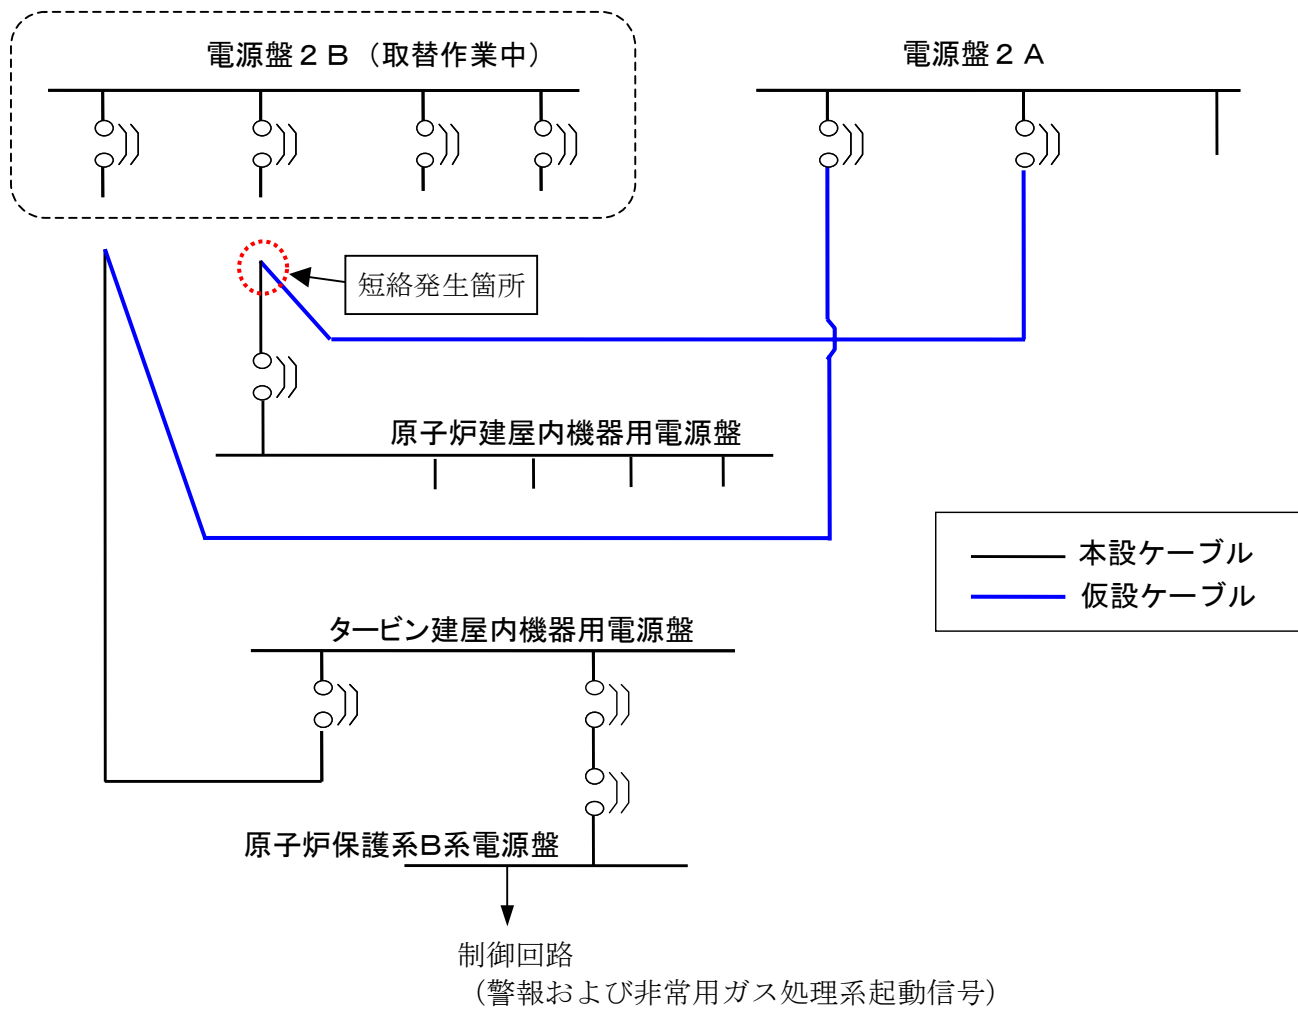
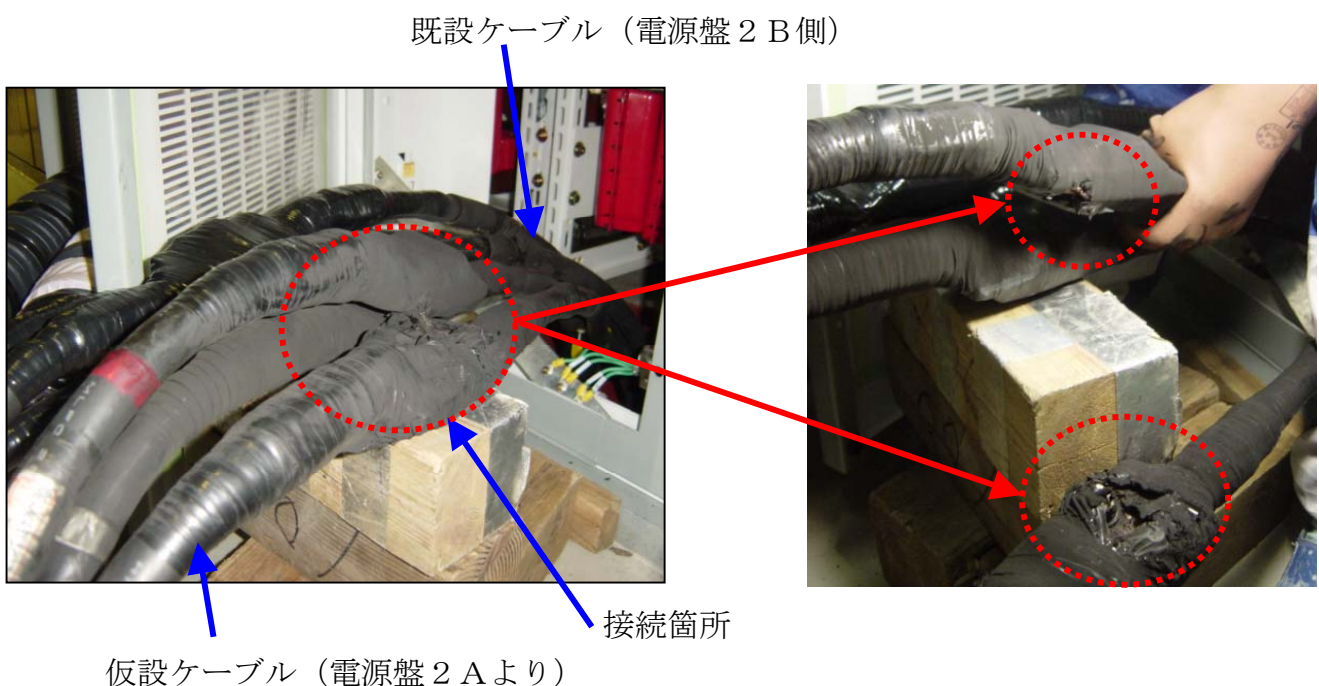
2号機警報発生時における仮設ケーブルの接続および損傷状況

- ・ 取替作業中の電源盤2Bから受電していた機器は、事象発生時、電源盤2Aより仮設ケーブル*³にて受電していた。
- ・ 電源盤2Aから受電していた原子炉建屋内機器用電源盤の仮設ケーブル（以下、当該仮設ケーブル）は、3本を一束にして絶縁シートで養生していたが、そのうち2本において、本設ケーブルと当該仮設ケーブルとの接続部に施した絶縁処理部に短絡の跡が確認された。
- ・ 協力企業作業員は、作業エリアが狭いため、仮設ケーブルの干渉する作業時にはケーブルを移動させており、警報発生時も当該仮設ケーブルを移動させていた。その際、短絡時に発生したと思われる音と火花らしきものを確認した。

本事象が発生した原因は、当該仮設ケーブルを繰り返し動かしたため、本設ケーブルと当該仮設ケーブルとの接続部において、2本のケーブルが接触して絶縁処理部が傷つき、瞬時に短絡が発生したためと推定いたしました。

対策として、仮設ケーブルの接続部に外からの力が加わる場合には、絶縁処理部を保護するための養生を行うこととし、当社マニュアルおよび施工要領書に反映いたします。また、本対策を関係者へ周知いたします。
