平成 19 年 1 月 12 日

## 2 号機における残留熱除去系弁の動作不良に関する調査結果について

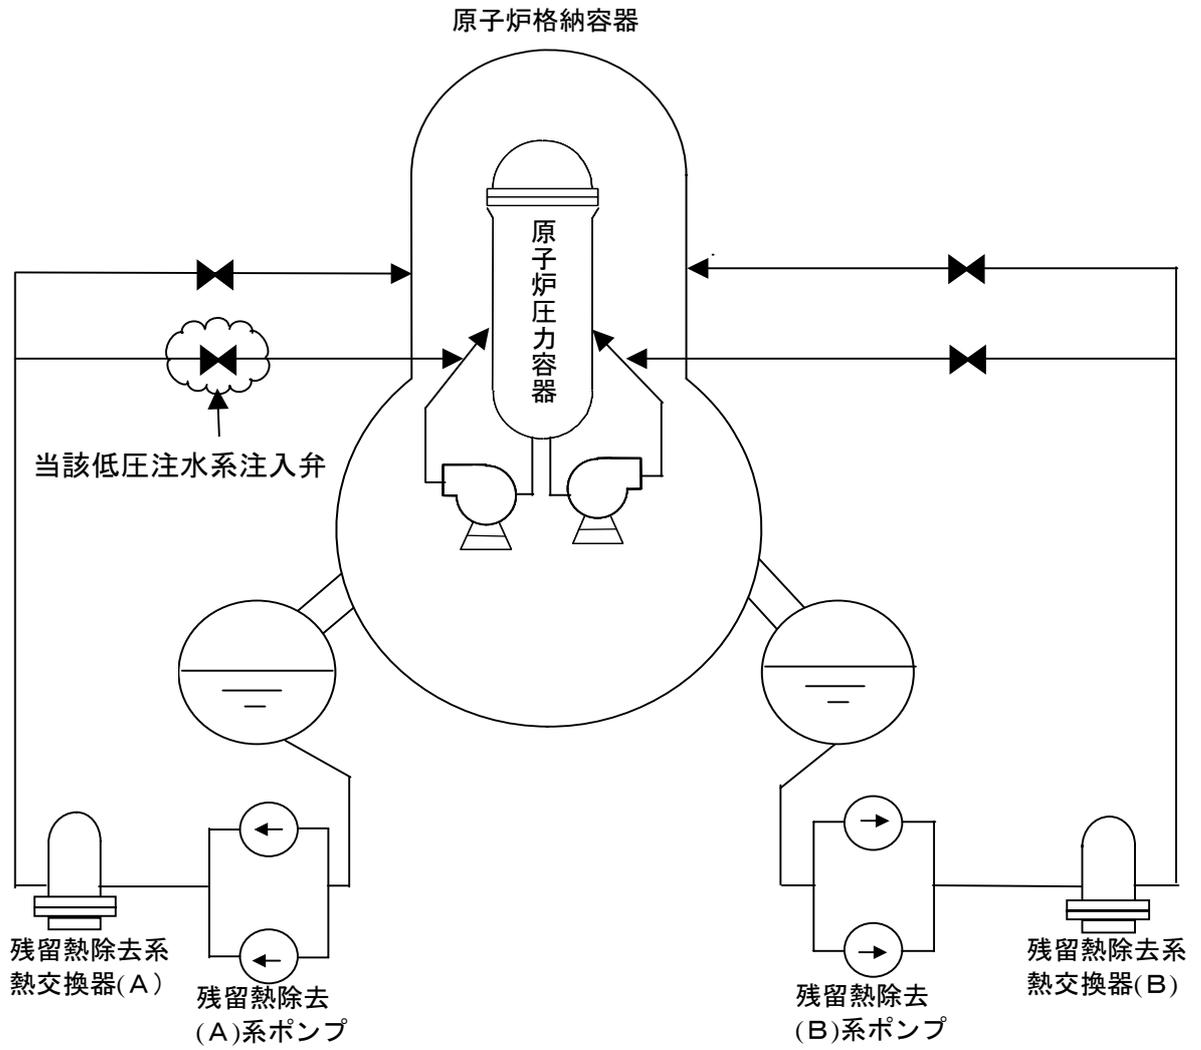
2号機残留熱除去系 系統概略図

定格出力にて運転中の 2 号機において、平成 18 年 8 月 25 日、残留熱除去系\*<sup>1</sup> 電動弁開閉の定例試験を実施したところ、電動弁の一つである低压注水系 A 系の注入弁が開動作の途中で停止し、全開にならないことが確認されました。そのため、同日、保安規定第 39 条で定める「運転上の制限\*<sup>2</sup>」を満足していないと判断するとともに、運転上の制限を満足しない場合に要求される措置として、残りの低压注水系 B 系の機能が健全であることを確認いたしました。

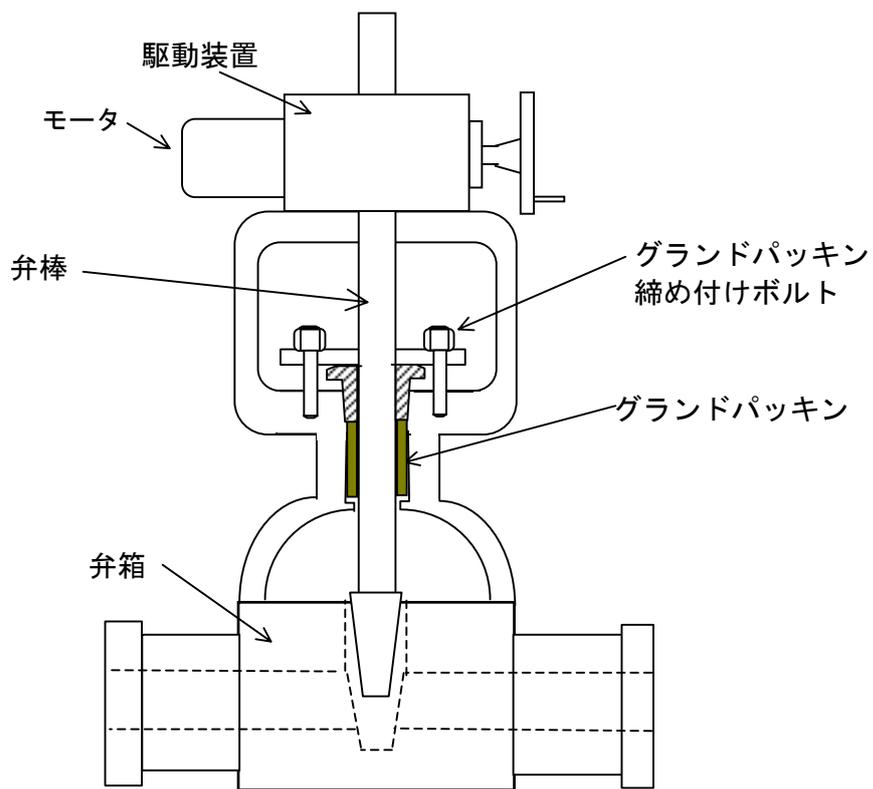
低圧注水系注入弁概略構造図

当該弁を点検した結果、駆動装置内のグリス（潤滑剤）が劣化していたこと、およびランドパッキン\*<sup>3</sup>を規定値より大きい値で締め付けていたことがわかりました。

動作不良の原因は、平成 17 年度定期検査時にランドパッキンを誤って規定値より大きい値で締め付けたためパッキンと弁棒の摩擦抵抗が大きくなり、かつグリスが経年的に劣化したことにより駆動装置内部の摩擦抵抗が増加し、一時的に動作不良が発生したものと推定いたしました。

締め付け値を誤った原因は、平成 14 年度定期検査時に締め付け値を従来より小さな値に変更しましたが、平成 17 年度定期検査時の作業要領書へ従来の値を誤って転記したため、締め付け値の確認を行った際、変更前の大きな値で締め付けたものです。

対策として、ランドパッキンを規定値で締め付けて弁の開閉動作を行い、問題のないことを確認いたしました。また、ランドパッキンの締め付け値を変更した場合には点検記録に明確に変更内容を記載するとともに、作業要領書へ確実に反映されていることを確認いたします。

今後、当該弁および類似の弁については、弁の駆動トルク値\*<sup>4</sup>を計画的に測定し、弁の開閉動作に必要な値に対して裕度が少ない場合は、駆動装置の交換を計画的に実施することといたします。
