## 5 号機廃棄物処理建屋における水漏れに関する調査結果について

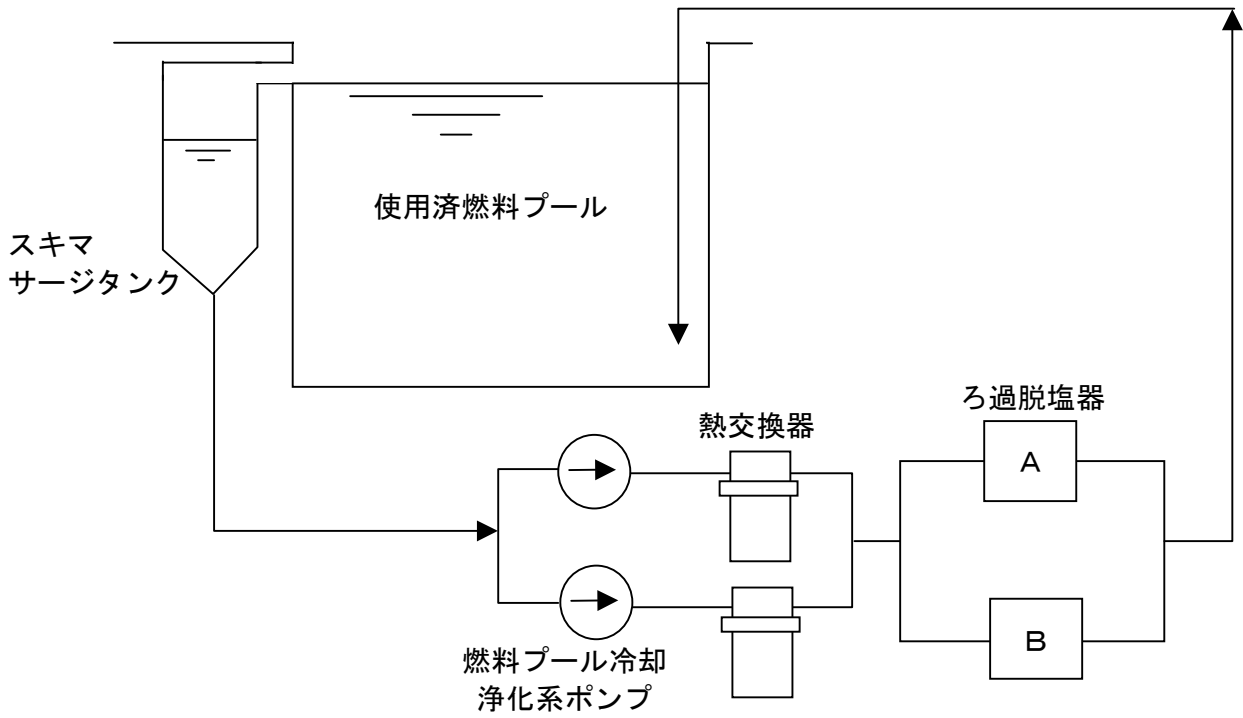
燃料プール冷却浄化系 系統概略図

定格熱出力一定運転中の 5 号機において、燃料プール冷却浄化系ろ過脱塩器\*<sup>1</sup>（B）（以下、「ろ過脱塩器」）点検後の復旧作業を実施していたところ、平成 19 年 2 月 16 日、廃棄物処理建屋 1 階にある当該系統のプリコートタンク\*<sup>2</sup>（以下、「当該タンク」）の上蓋部から水漏れが発生し、ただちに停止したことを当直員が確認いたしました。

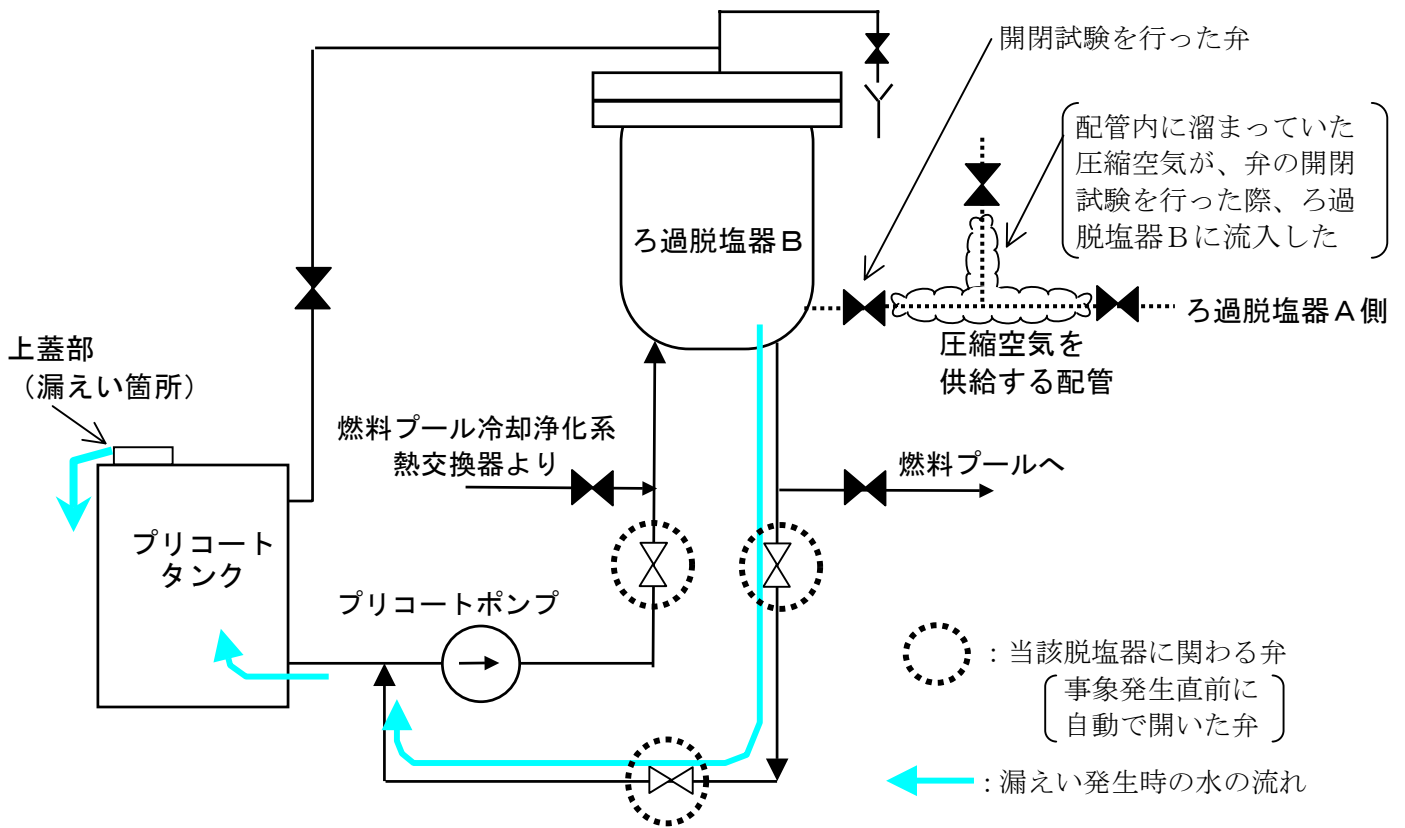
ろ過脱塩器廻り 系統概略図

- ・ 点検後の 2 月 13 日にろ過脱塩器内の圧力を抜いていたが、その後、ろ過脱塩器に圧縮空気を供給する配管に設置された弁の開閉試験を行っていたこと。
- ・ ろ過脱塩器の復旧作業に際して、現場に設置されたろ過脱塩器の制御盤のプログラムを初期状態に戻す必要があったが、事象発生前のろ過脱塩器のプログラムは途中で停止していたこと。
- ・ 使用した操作手順書に、プログラムの後工程を飛ばして初期状態に戻す手順が記載されていなかったことから、プログラムの後工程を順送りして初期状態に戻すこととし、その際、ろ過脱塩器に関わる弁（3 個）が開いたこと。

漏えいの原因は、使用した操作手順書に、プログラムの後工程を飛ばして初期状態に戻す手順が記載されていなかったことから、ろ過脱塩器内のプログラムを後工程を順送りして初期状態に戻すこととしたため、弁の開閉試験の際にろ過脱塩器内に流入していた圧縮空気の影響で、当該タンクにろ過脱塩器の水が流入して溢れたものと推定いたしました。

対策として、ろ過脱塩器の復旧作業においてプログラムの後工程を飛ばして初期状態に戻す手順を操作手順書に反映いたします。
