平成19年6月21日

### 3号機廃棄物処理建屋における水漏れに関する調査結果について

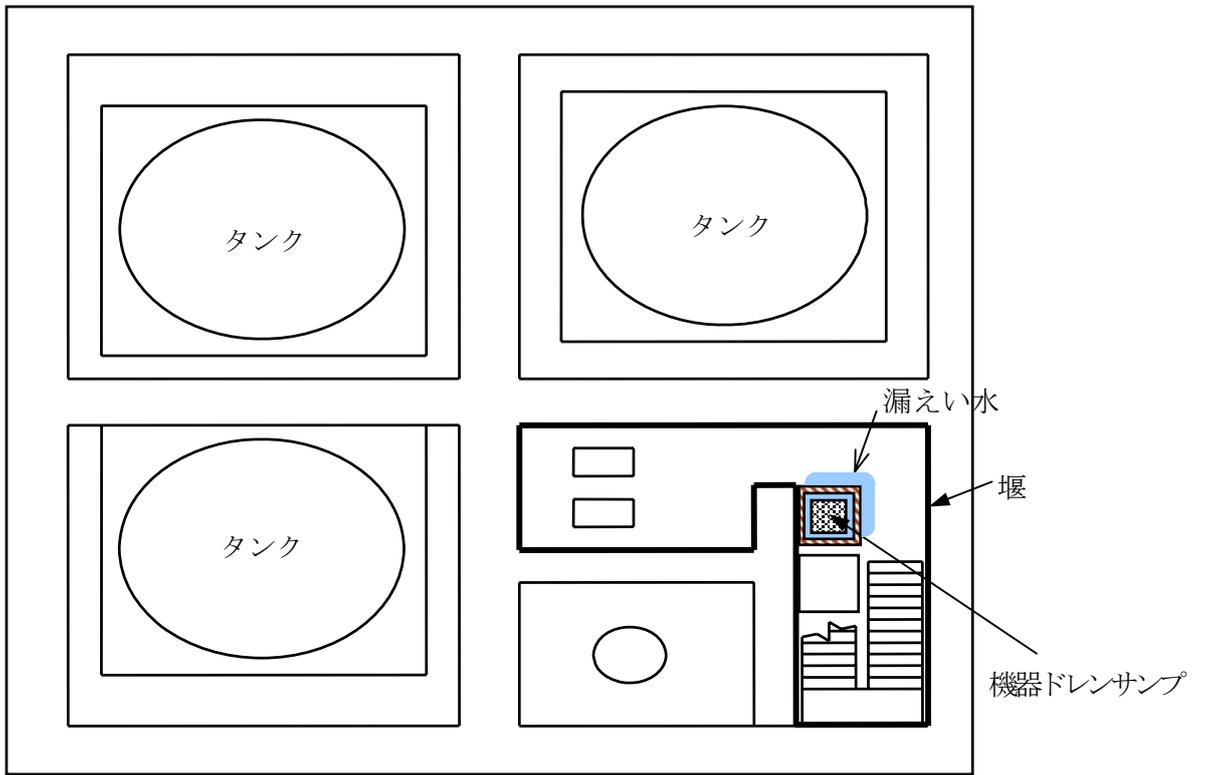
定格熱出力一定運転中の3号機において、平成19年5月29日、委託運転員が、廃棄物処理建屋の地下1階にある機器ドレンサンプ\*1（以下、「当該サンプ」）から溢れたことによる水たまりを発見いたしました。

なお、漏えい水は堰内にとどまっており、漏えい量は約40リットル、放射エネルギーは約 $6.4 \times 10^3$ ベクレルで、回収および拭き取りによる清掃を実施いたしました。これによる外部への放射能の影響はありません。

3号機廃棄物処理建屋 地下1階 水漏れ状況

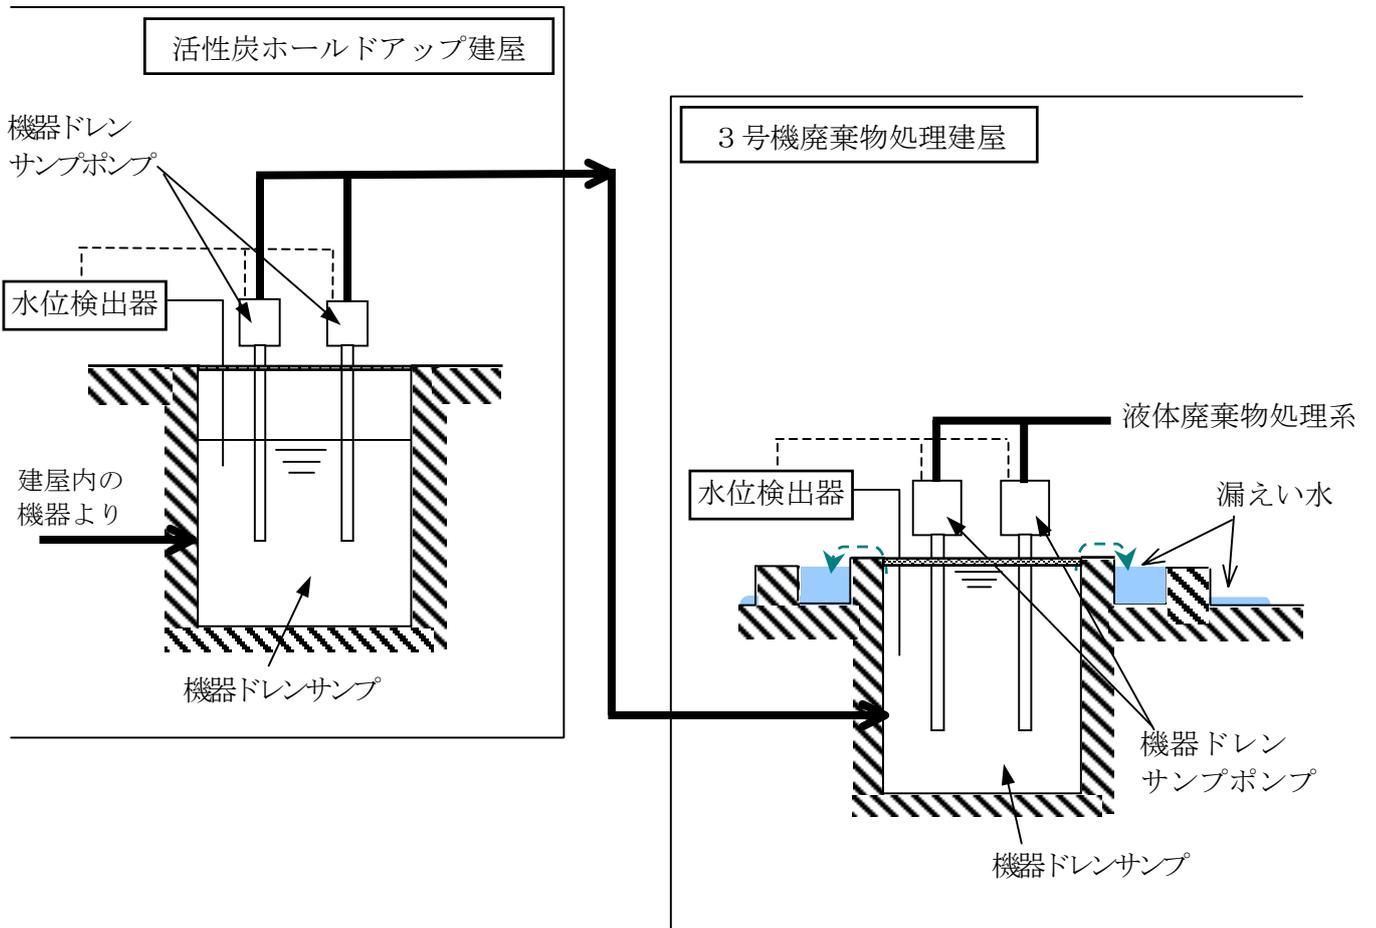
調査の結果、事象発生当時は、当該サンプへの流入元である活性炭ホールドアップ建屋\*2の機器ドレンサンプポンプ（以下、「流入元ポンプ」）が自動起動しており、そこで汲み上げられた水が当該サンプに流入し、その影響で水が溢れたことがわかりました。

漏えいの原因は、当直および作業主管グループの事前検討において、流入元ポンプの至近の運転間隔が、出口弁の点検期間を上回っていたため自動起動しないと判断し、流入元ポンプの自動起動防止処置や当該サンプへ流入した場合の排水対策を行わなかったことによるものでした。

3号機廃棄物処理建屋における水漏れ概略図

対策として、ドレンサンプポンプの自動起動防止処置を行う場合は、運転状況では判断せず、流入元ポンプの自動起動防止処置を行い、自動起動防止処置ができない場合には、流入した水を仮設プールに汲み上げるなどの排水対策を実施することを関係者へ周知し、再発防止に努めてまいります。
