平成 19 年 10 月 19 日

定期検査中の 1 号機における運転上の制限の逸脱ならびに  
復帰に関する調査結果について

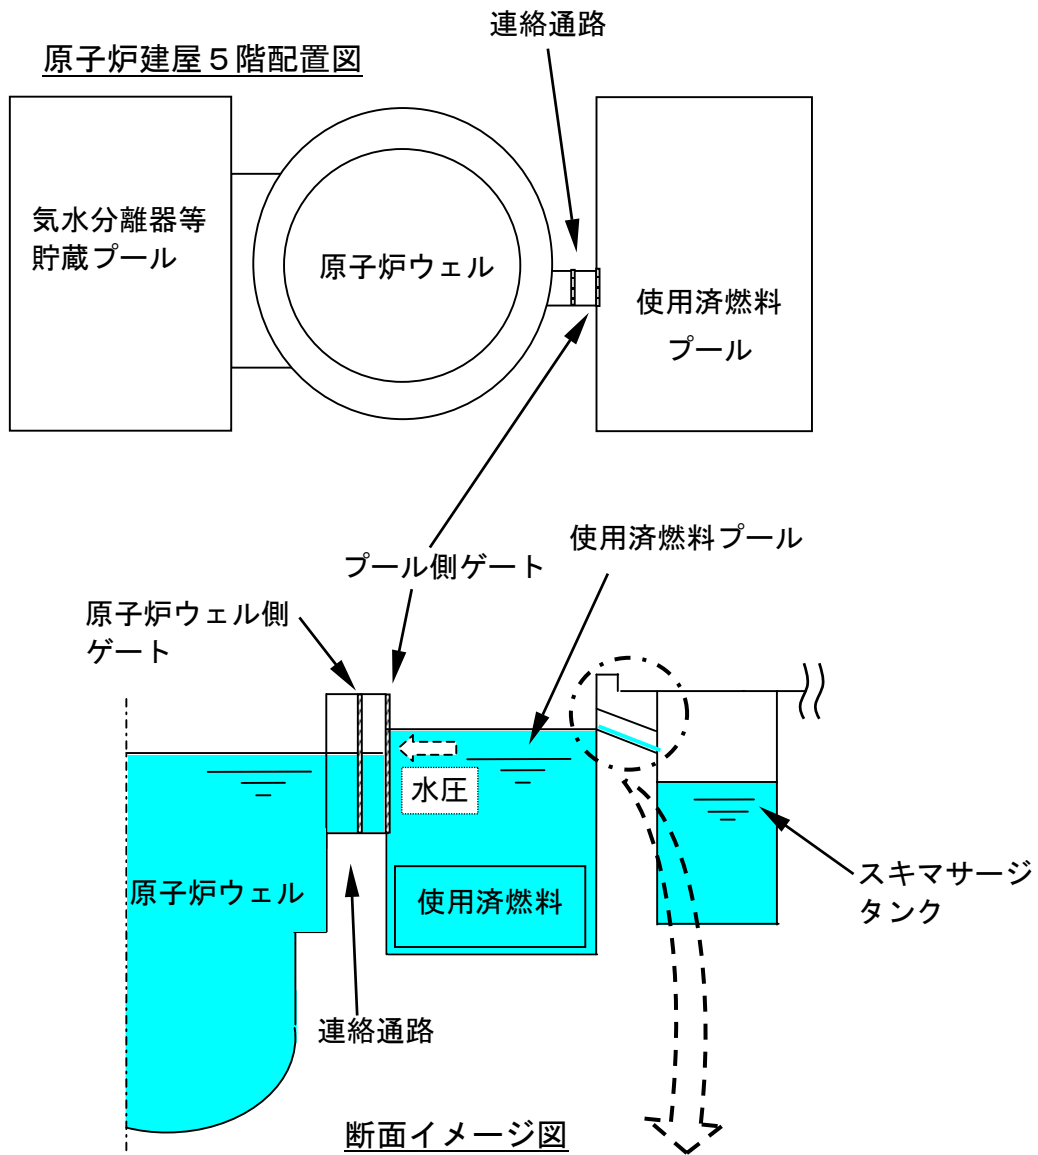
平成 19 年 5 月 17 日、定期検査中の 1 号機において原子炉ウェル\*<sup>1</sup>側の水抜き作業を実施していたところ、「使用済燃料プール水位低」の警報が発生しました。運転員が現場を確認したところ、使用済燃料プールの水位が水抜き作業開始前より約 1 cm 低下しており、当該プールの水が原子炉ウェル側に漏えいしていたことから、保安規定に定める「運転上の制限\*<sup>2</sup>」からの逸脱を宣言しました。

- ・当該プールと原子炉ウェルをつなぐ連絡通路に設置したプール側の仕切り板（以下、「ゲート」）のシール部に照明を当てて確認したところ、隙間は認められなかったこと。
- ・プール水位低の警報の水位検出器は、スキマサージタンク\*<sup>3</sup>流入口の下端から約 1 cm 下側に設置されていること。
- ・プール水位は、スキマサージタンク流入口よりも高い位置となるよう流入口部に堰板を設置していたが、その後堰板を撤去したため、スキマサージタンク流入口付近まで水位が下がり、警報が発生しやすくなっていたこと。

警報が発生した原因は、スキマサージタンク流入口の堰板の撤去により警報が発生しやすい状況となっていたため、原子炉ウェル側の水抜き作業の開始時からプール側ゲートのシール面が機能を十分に発揮\*<sup>4</sup>するまでの間における微小な漏えいおよびプール水面のゆらぎにより発生したものと推定しました。

対策として、今後、スキマサージタンク流入口に堰板を設置し、プール水位を高くする運用とします。

また、堰板が設置されていない当所 2 号機についても、同様の対策を実施します。

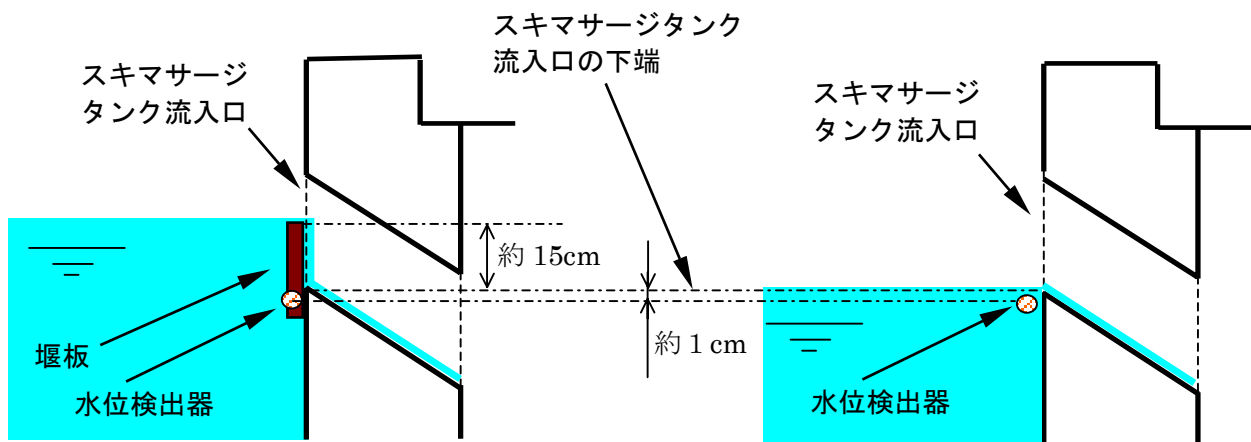
堰板が設置された状態のプール水位

堰板を撤去した状態のプール水位

(水抜き作業開始時：水位低警報が発生しやすい)
