平成 19 年 10 月 19 日

協力企業作業員の負傷に関する調査結果について

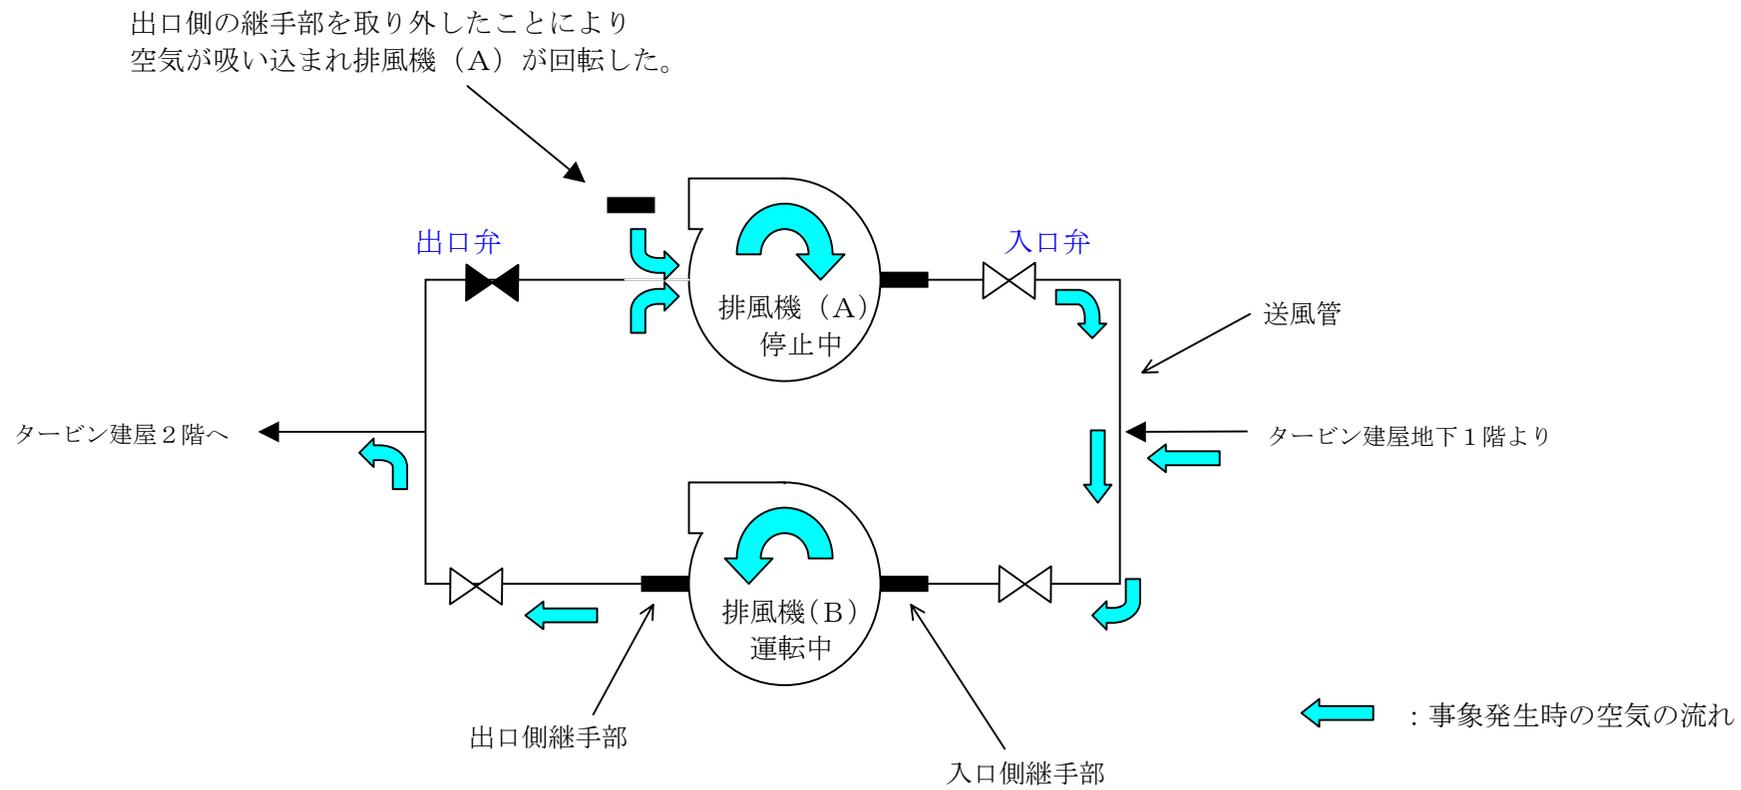
協力企業作業員の負傷に関する排風機点検作業状況概略図

- ・ 当該作業員は停止中の排風機（A）のベルトを交換するために、巻き込まれ防止用の保護カバーを取り外した後、排風機（A）出口側の送風管の継手部を取り外して内部を確認しようとした際、排風機（A）が回り始めたことに気づかずベルト部に手を添えてしまい指を巻き込まれ負傷したこと。
- ・ 排風機（A）の入口側の弁が開いた状態であったところに、排風機（A）出口側の送風管の継手部を取り外したため、運転中の排風機（B）の影響*で、排風機（A）の出口側から入口側へ空気の流れが生じ回り始めたこと。
- ・ 施工要領書に、巻き込まれ防止用の保護カバーおよび継手部を取り外す手順が明記されていなかった。
- ・ 当社および協力企業において、危険予知の観点からの安全処置の検討および確認が十分でなかった。

* 運転中の排風機（B）の影響

排風機（A）の入口側と排風機（B）の入口側は送風管でつながっていることから、運転中の排風機（B）の吸気の一部として排風機（A）の出口側の空気を吸い込んだ。

- ・ 当該排風機を点検する際は、原則として 2 台とも停止し、排風機の入口側の弁を必ず閉める。
- ・ 排風機出口側の送風管継手部を取り外した後に、巻き込まれ防止用の保護カバーを取り外す。
