平成 19 年 10 月 26 日

## 6 号機原子炉建屋内における水漏れについて

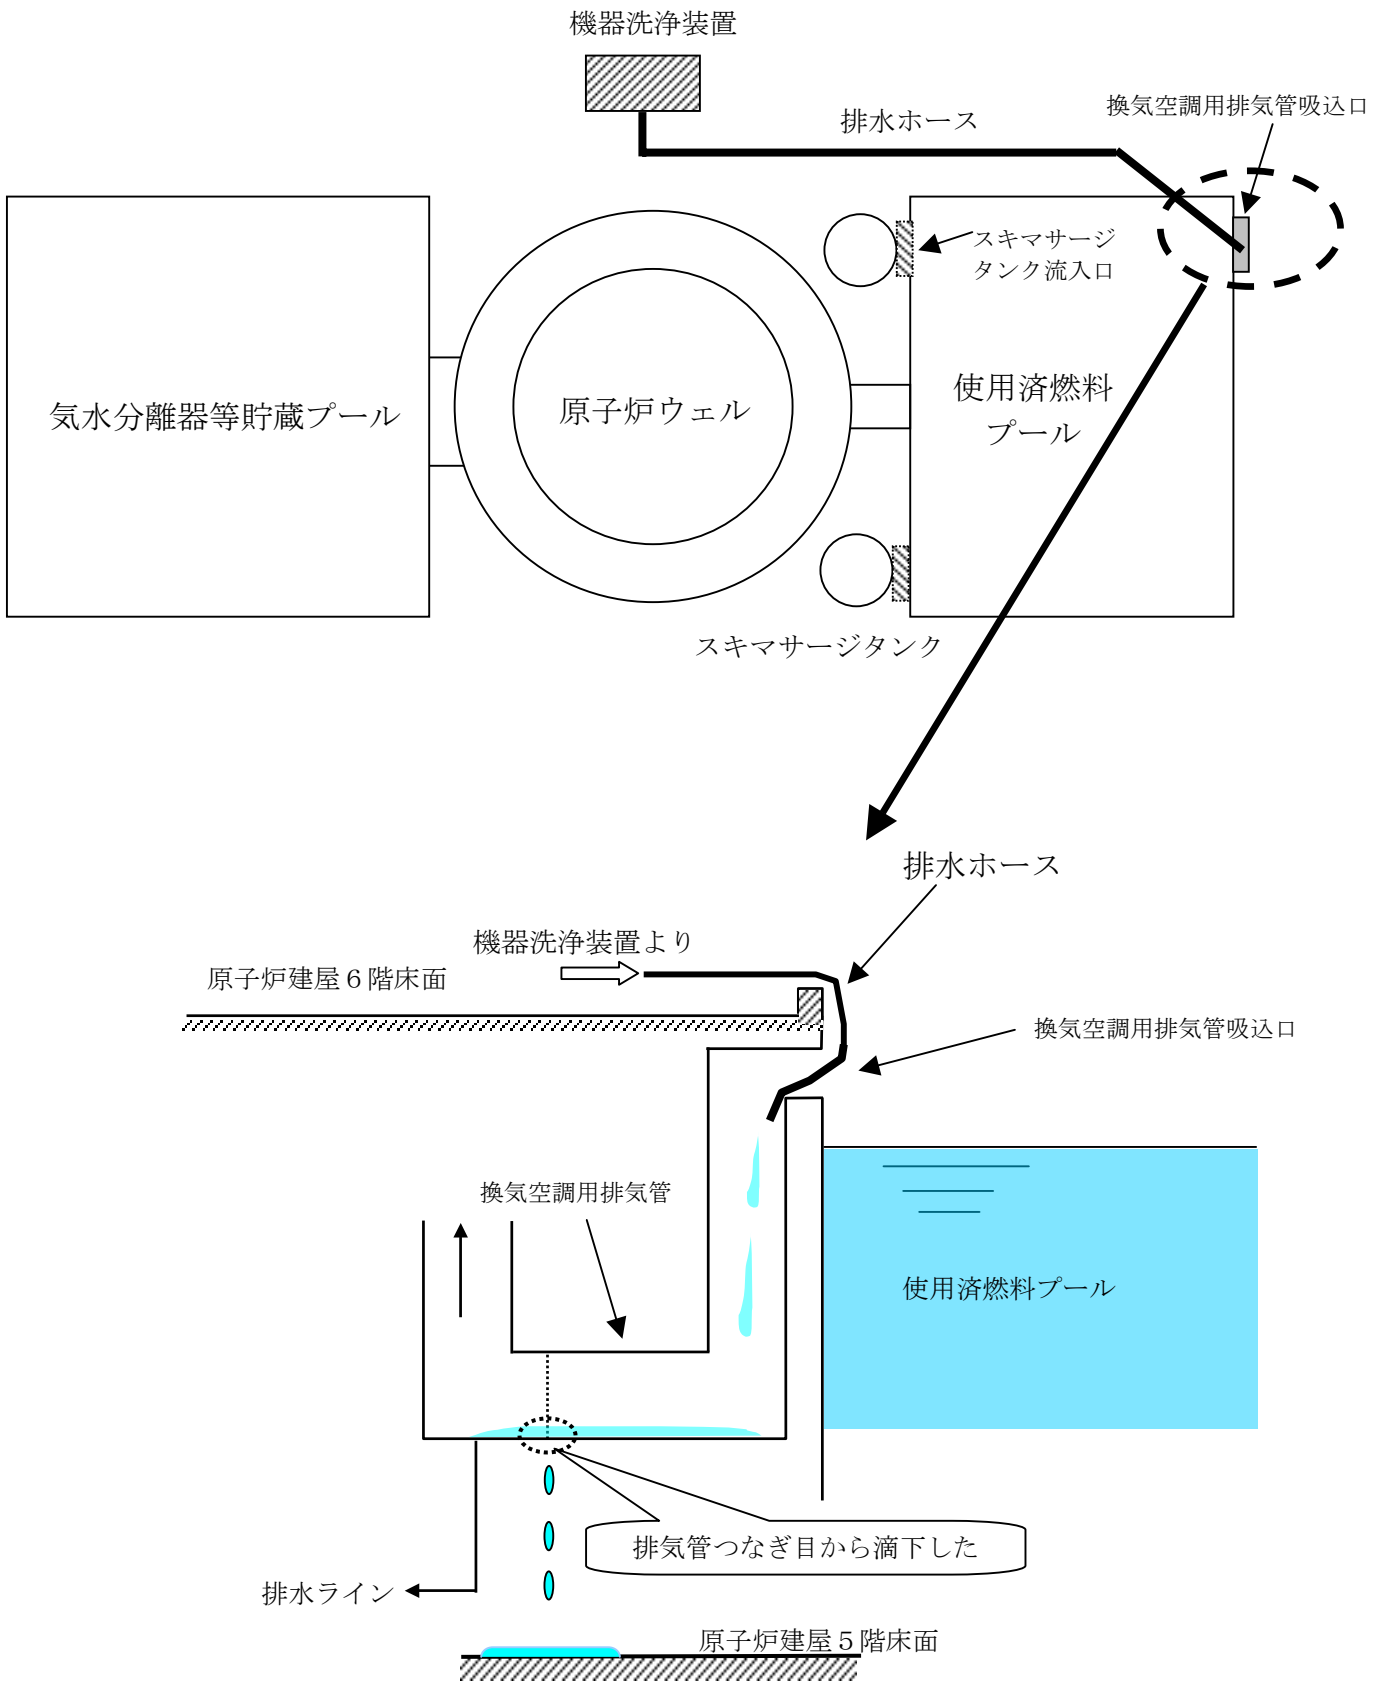
6 号機は定期検査中ですが、平成 19 年 10 月 25 日午後 5 時 35 分頃、原子炉建屋 5 階にあるプリコートタンク\*室内において、換気空調用排気管のつなぎ目から水が滴下していることを、当社社員が発見しました。

ただちに現場を調査したところ、同建屋 6 階に設置した機器を洗浄する装置の排水ホースが、本来、使用済燃料プール壁面上部にあるスキマサージタンク流入口に導かれているべきところ、同壁面上部の当該排気管の吸込口に導かれていることを確認しました。このことから、当該装置の排水が当該排気管に流入し、排気管のつなぎ目から滴下したものと判断しました。

なお、漏れた水の量は約 6.3 リットル、放射エネルギーは約  $3.1 \times 10^6$  ベクレルで、拭き取りによる清掃を実施しました。

6号機原子炉建屋内における水漏れ状況概略図
