定期検査中の福島第一原子力発電所6号機における
燃料交換機の不具合について (続報)

平成19年11月20日
東京電力株式会社
福島第一原子力発電所

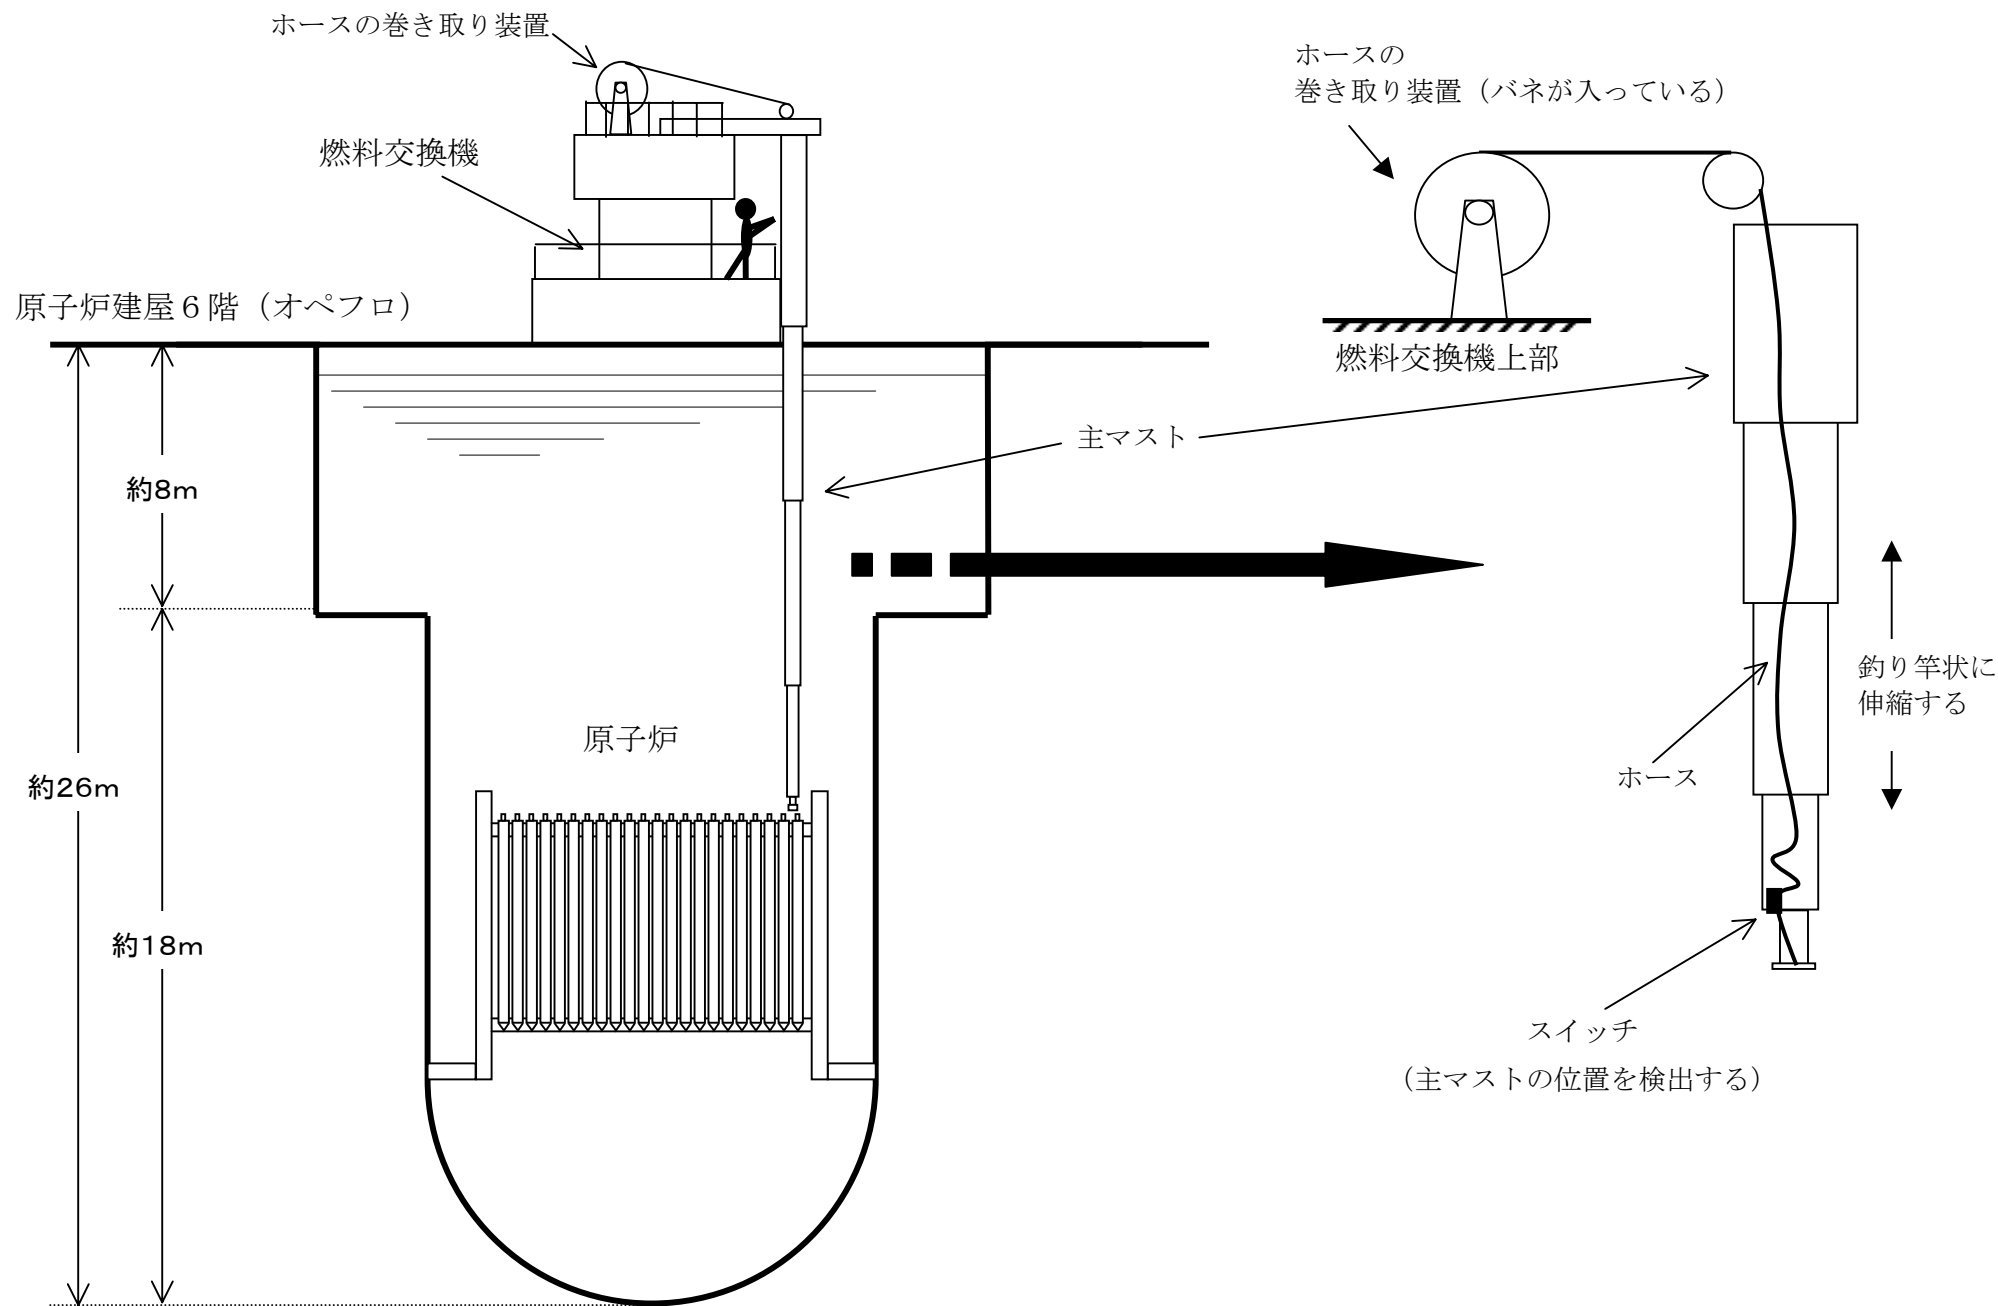
調査した結果、主マストの下端にある燃料つかみ具に駆動用空気を送るホースの巻き取り装置内にあるバネ(11月18日に伸縮しなくなったバネと同じ部品)が切れており、ホースの巻き取りができないことがわかりました。

このことから、今回の事象は、11月18日に発生した事象と同様に、正常に巻き取られなかったホースが、主マストの位置を検出するスイッチに接触したため、当該スイッチが誤動作し発生したものと推定しました。

燃料装荷作業の概要と主マストの不具合信号発生時の状況概略図

当該燃料交換機については、ホースの巻き取り装置を除く機能について健全であることを確認していることから、今後、準備が整い次第、ホースを手で巻き取る方法で残り13体の燃料集合体*²の移動を行うこととしました。
