平成 19 年 11 月 26 日

6 号機原子炉建屋内における水漏れについて

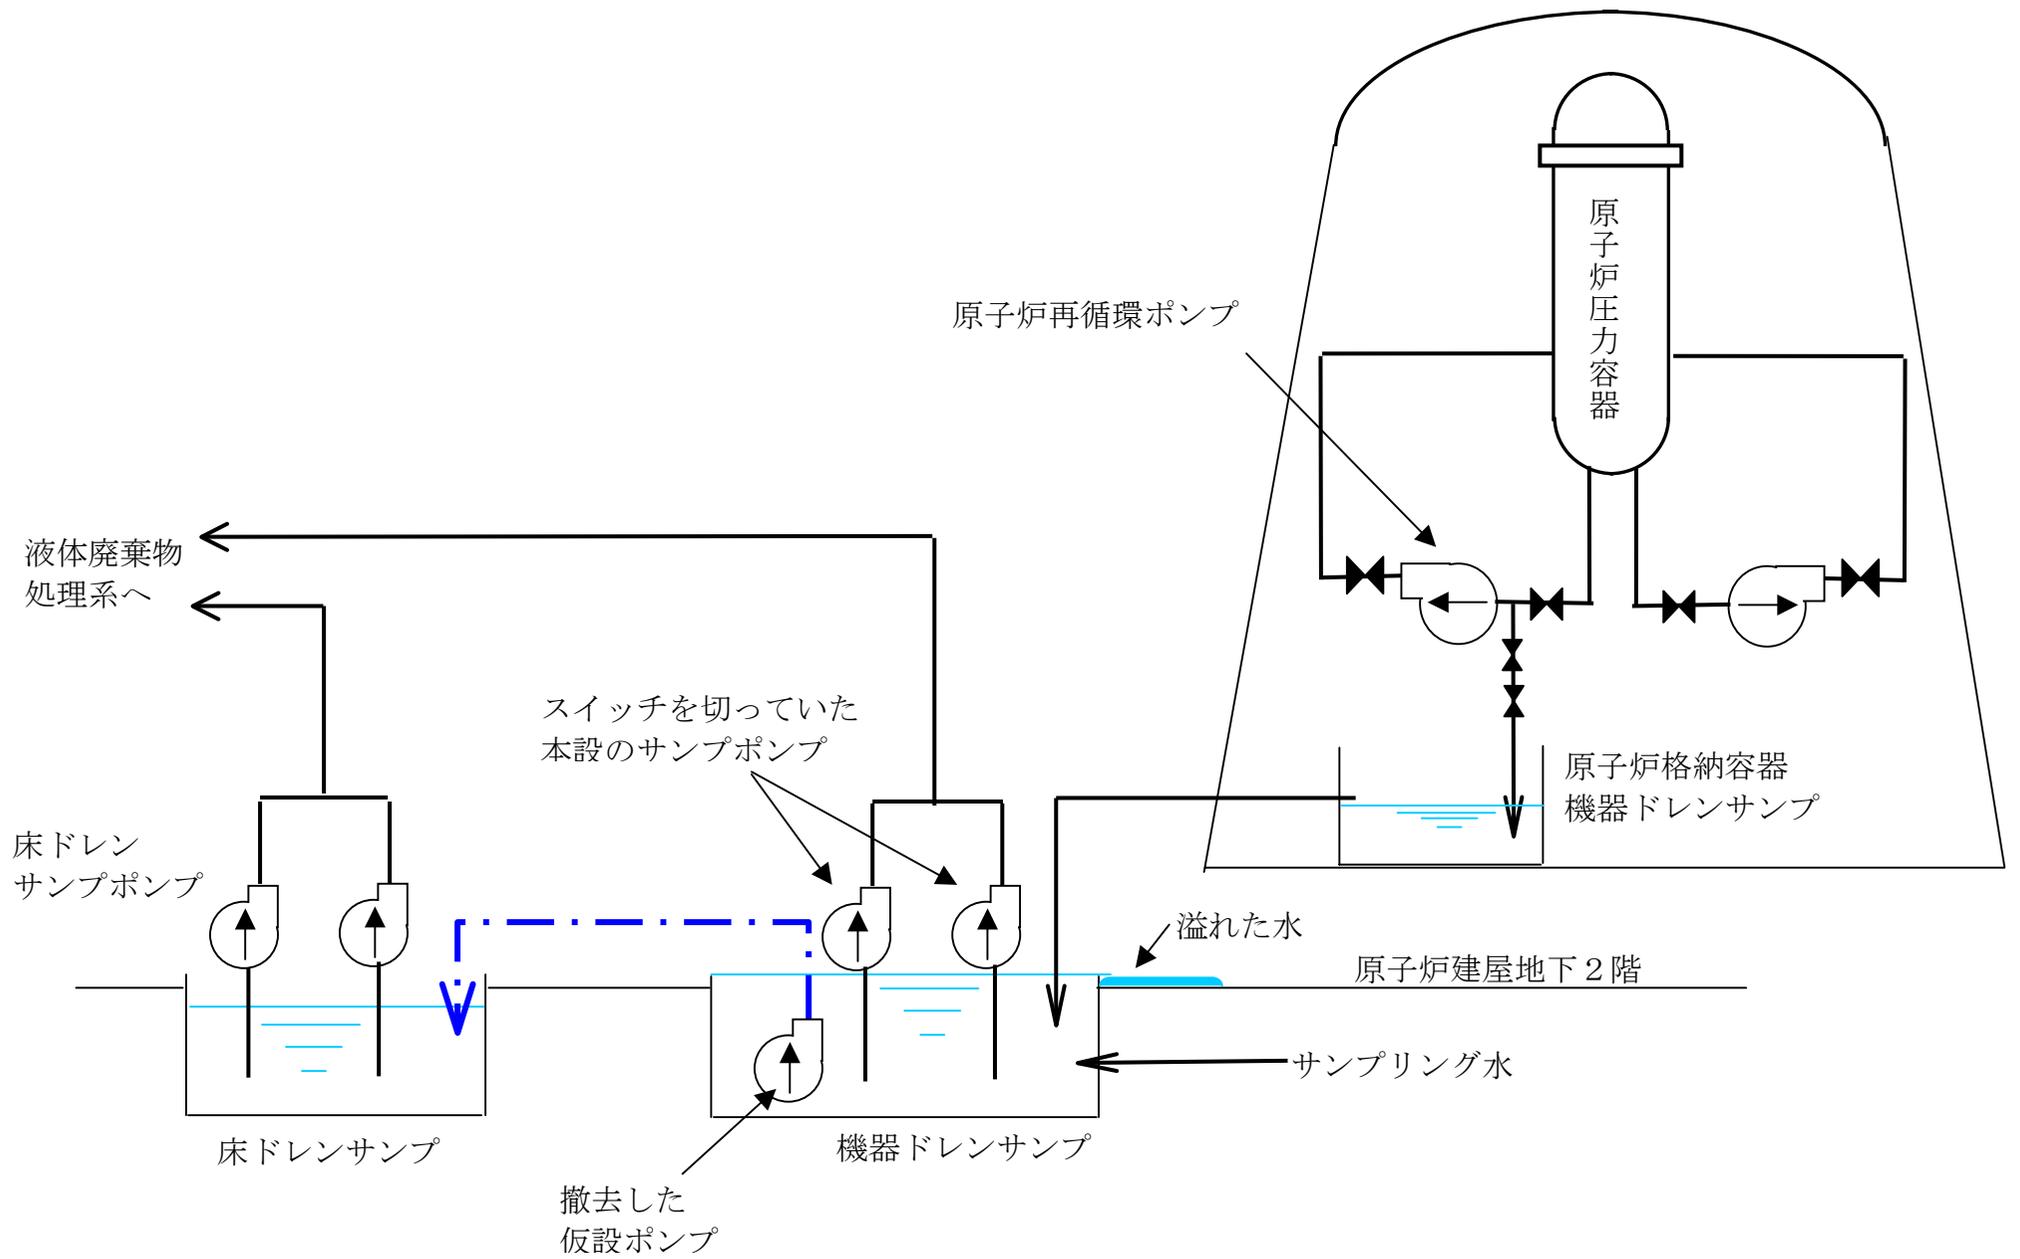
6 号機は定期検査中ですが、平成 19 年 11 月 22 日午後 5 時 22 分頃、原子炉建屋地下 2 階で水たまりがあるとの連絡を、協力企業作業員より受けました。ただちに当社運転員が現場を確認したところ、原子炉建屋地下 2 階にある機器ドレンサンプ*¹より水が溢れていたことから、ただちにサンプポンプを起動し、溢水は停止しました。

また当日は、原子炉再循環ポンプ（A）の点検作業が終了したことから仮設ポンプを撤去しましたが、本設ポンプのスイッチが切ったままであったため流入水を汲み上げることができず、水が溢れたことがわかりました。今後、引き続き水漏れの原因について調査します。

なお、漏れた水は堰内にとどまっており、漏えい量は約 245 リットル、放射エネルギーは約 2.1×10^7 ベクレルで、拭き取りによる清掃を実施しました。これによる外部への放射能の影響はありません。

6号機原子炉建屋内における水漏れ状況概略図
