平成19年12月17日

## 6号機原子炉建屋内における水漏れに関する調査結果について

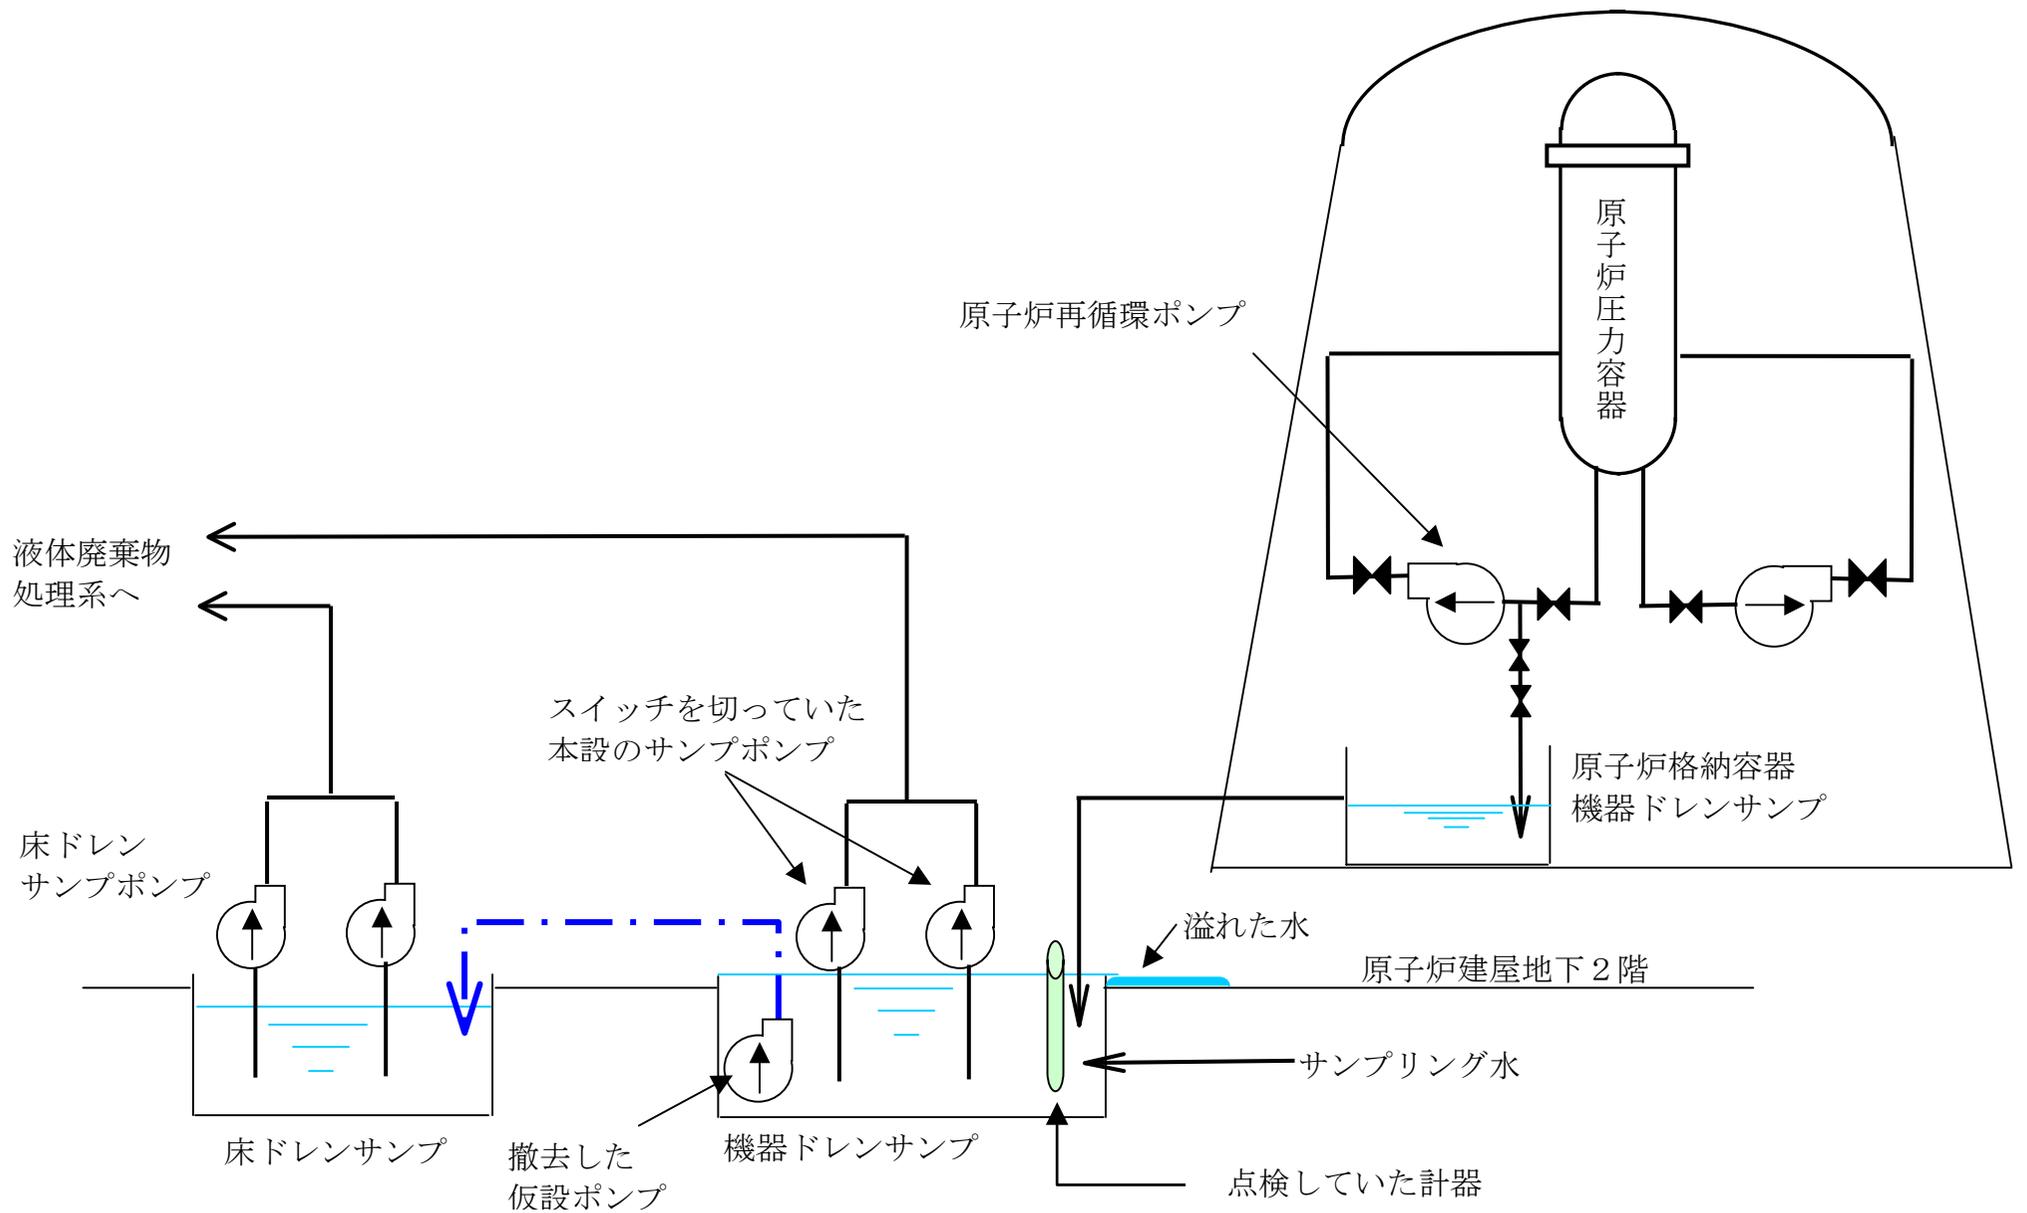
以上のことから当該サンプから水が溢れた原因は、作業担当者が撤去作業終了の連絡を失念し、本設サンプポンプが切ったままであったため、機

器ドレンサンプへの流入水を汲み上げることができず溢水に至ったものです。また、当該サンプの計器点検を作業当日に行い、サンプ内の水位上昇を知らせる警報の電源を切ったため発見が遅れ、溢水する前にポンプを起動させることができなかったものと推定しております。

6号機原子炉建屋内における水漏れ状況概略図

- ・ 仮設サンプポンプの撤去作業を行う作業担当者は、運転員の操作をともなう作業については、十分な作業調整を行うために前日までに運転員に連絡すること、また、実際の作業にあたっては、作業の開始や終了について必ず運転員に連絡し、作業担当者と運転員との情報共有に留意するよう周知徹底します。
- ・ また、サンプへ仮設ポンプを設置している場合には、予期せぬサンプ内の水位上昇を早期に検知対処できるよう、サンプの水位計などの計器点検を行わないこととし、手順書に明記します。
