平成 19 年 12 月 25 日

4 号機における中央制御室非常用換気系の不具合にともなう 運転上の制限の逸脱ならびに復帰の調査結果について

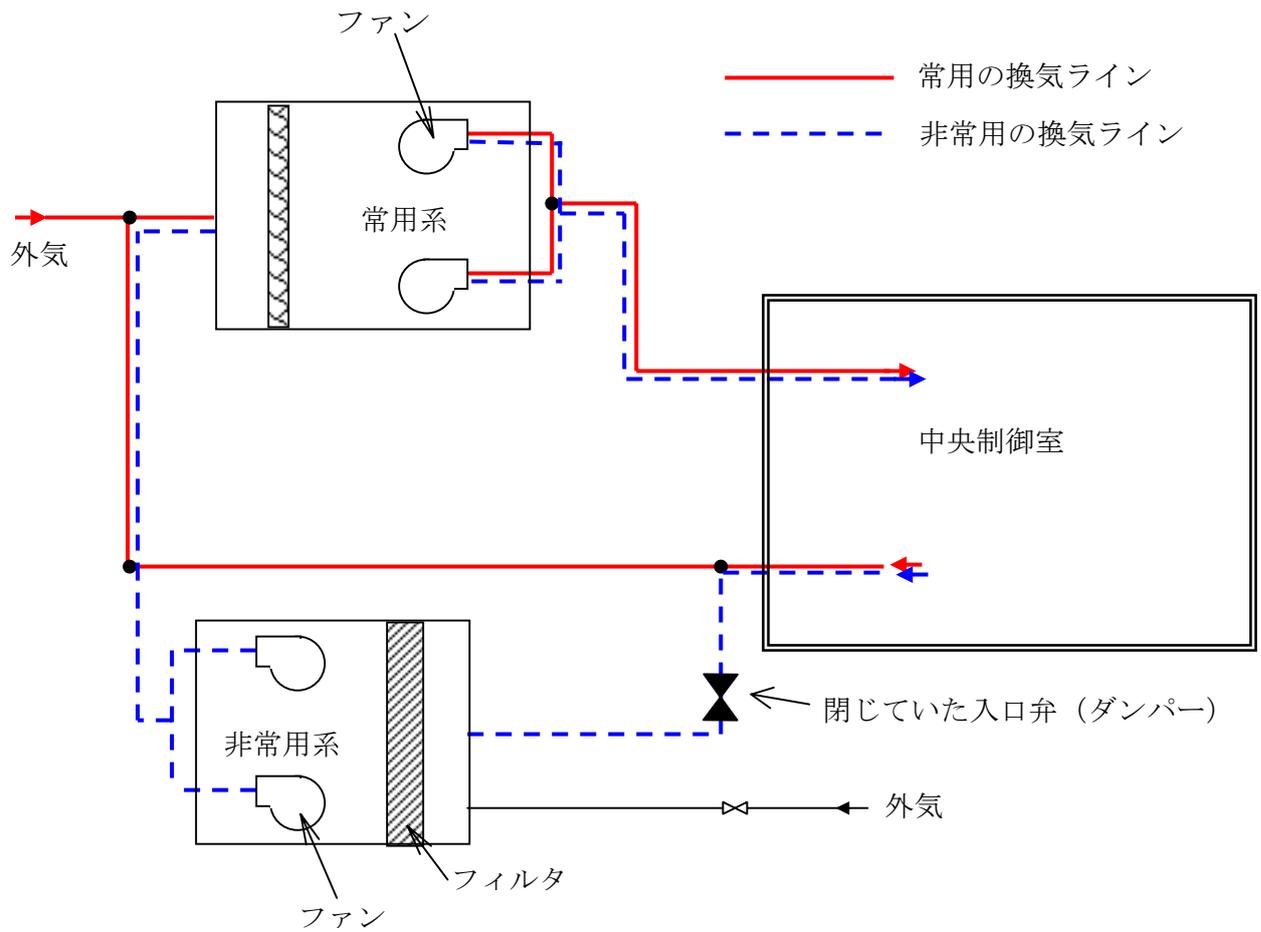
中央制御室の換気空調系概略図

平成 19 年 10 月 6 日、定格出力にて運転中の 4 号機において「タービン建屋換気系放射能高」の警報が発生し、中央制御室非常用換気系（以下、「当該系統」）のファンが自動起動いたしました。その後「系統流量無」の警報が発生いたしました。

その後の調査において、当該系統のファンの入口弁（以下、「当該ダンパー」）が閉まっていることを確認したため手で開けたところ、「系統流量無」の警報が解除されたことから当該系統が動作可能と判断し、「運転上の制限」の逸脱からの復帰を宣言いたしました。

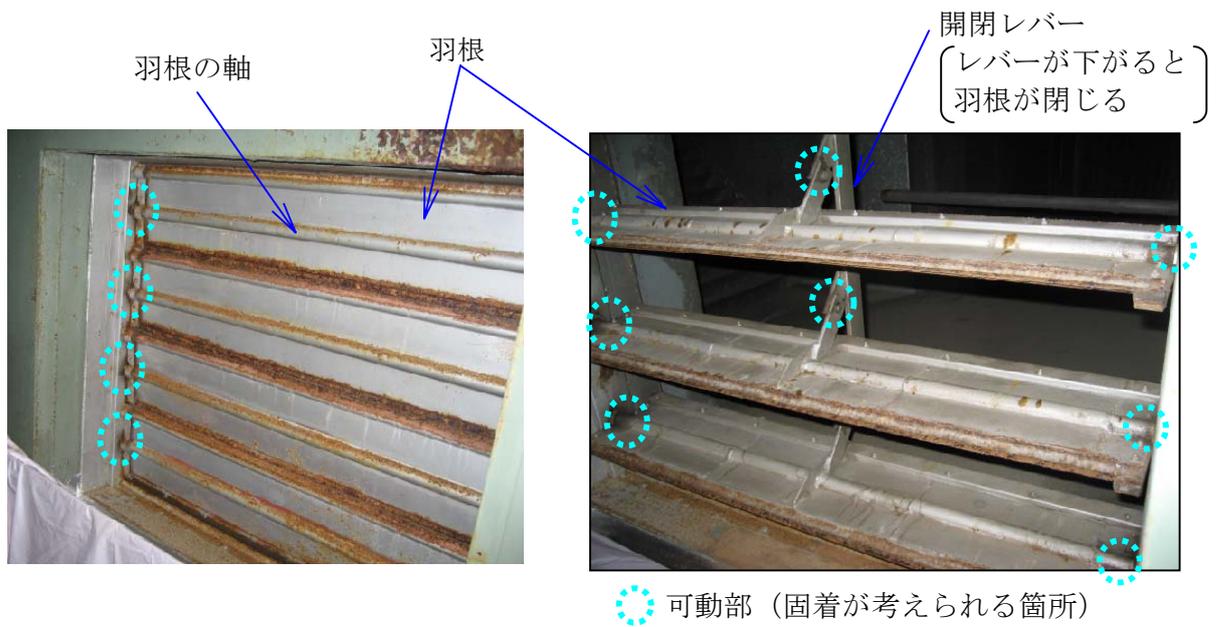
入口弁 (ダンパー) の点検状況

- ・当該ダンパーを点検した結果、損傷・変形等の異常はなかったが、ダンパー内部の羽根や羽根の可動部にサビが確認されたこと。
- ・当該検出器および放射線モニタを点検した結果、異常はなかったこと。
- ・事象発生当日、3 号機中央制御室用空調機室において、同室内を經由し敷設されていた 4 号機の当該検出器の信号ケーブル近傍で溶接作業を実施していたため、同様に溶接作業を行い確認した結果、当該検出器の指示値の上昇が再現されたこと。
- ・同室は定期検査のために停止中の 3 号機側の設備であったため、溶接作業前のノイズの影響調査は必要ないと考え、調査を行わなかったこと。

当該系統のファンが自動起動した際に当該ダンパーが開かなかった原因は、当該ダンパーの内部に発生したサビの影響により可動部が固着し、動作不良を起こしたことによるものと推定いたしました。

- ・当該ダンパーについてはサビの除去および防サビ剤の塗布などの手入れを行い、円滑に動作することを確認した。
- ・次回の定期検査時に当該ダンパーを耐食性に優れたものに取り替える。なお、取り替えまでの間は定期的に動作確認を行うこととする。
- ・溶接作業の再開にあたり、信号ケーブルと溶接機器の距離を離してノイズの影響がないことを確認した。
- ・3号機中央制御室用空調機室内で溶接作業を行う際は、事前にノイズの影響調査を行うことを関係者に周知するとともに、同室内に注意喚起の表示を行う。
- ・次回定期検査時に当該検出器の信号ケーブルを収納している空調機室近傍の電線管については、ノイズ影響の低減効果を図ることとする。
