1 号機タービン建屋内における重油漏れに関する調査結果について

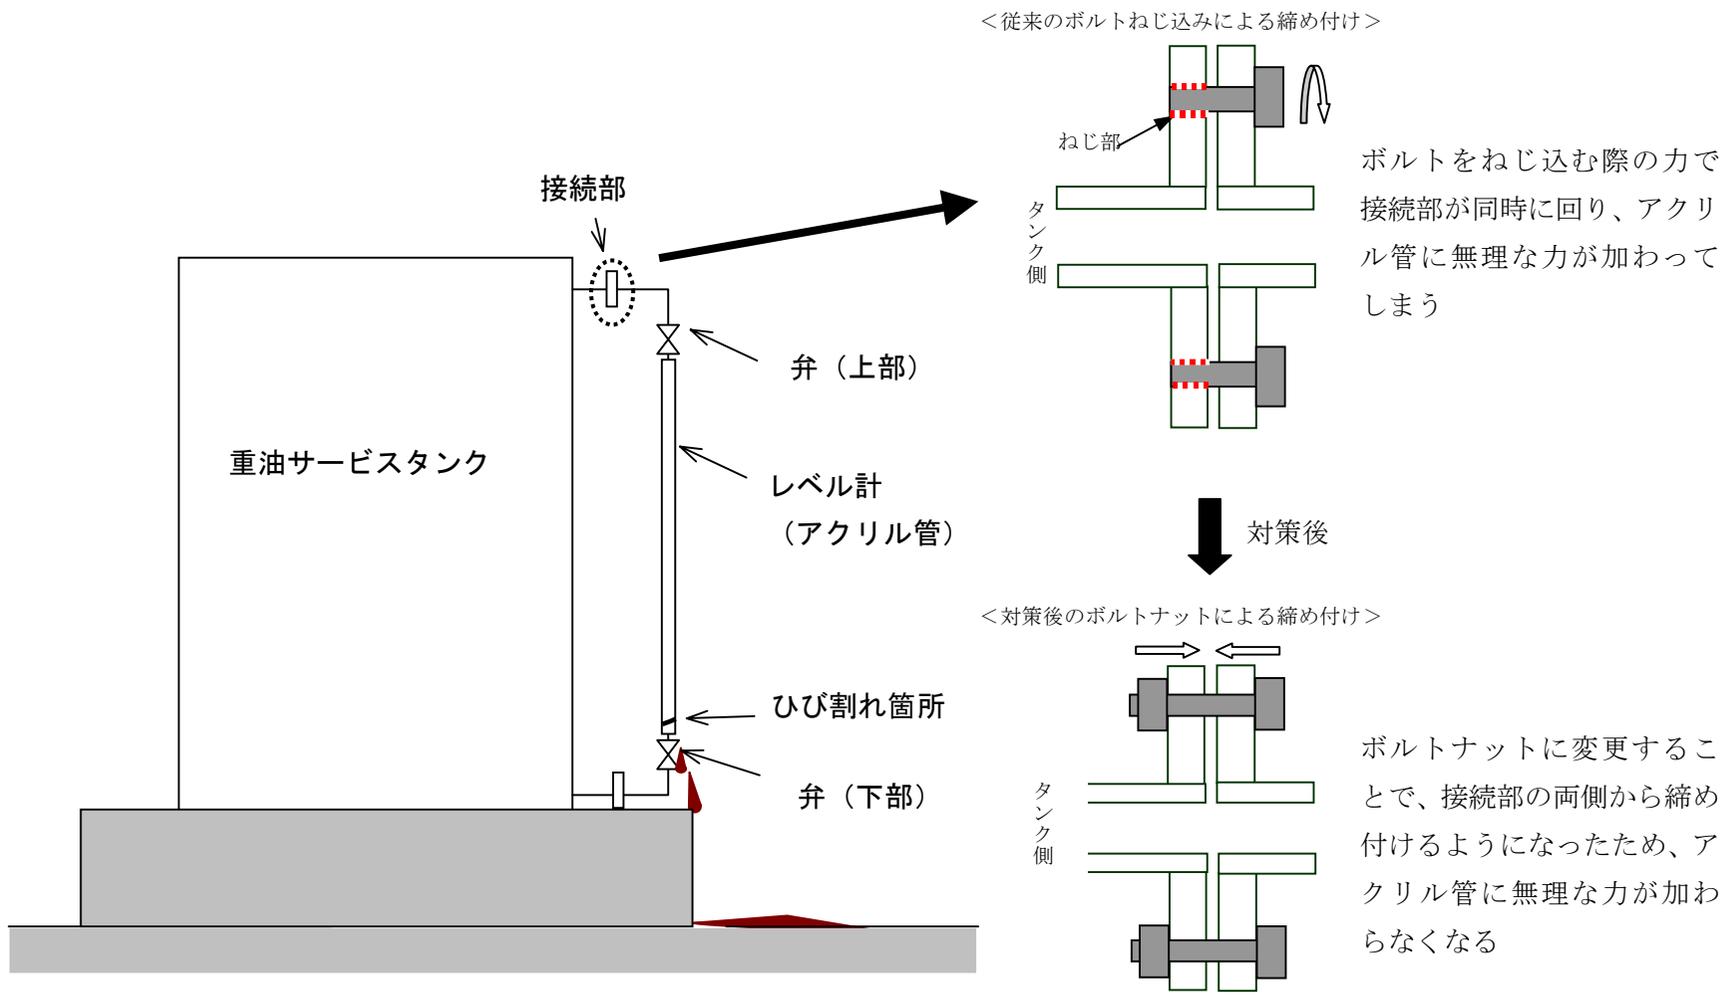
所内ボイラ室内における重油漏れの概要図

- ・ レベル計のアクリル管の下部に円周方向のひび割れが生じており、アクリル管の割れた面を確認したところ、力が加わったことにより現れる特徴的な模様が観察されたこと。
- ・ レベル計をタンクに取り付ける際、アクリル管と上下の弁を組み立てながらタンクに取り付ける手順であったため、アクリル管に無理な力が加わったこと。
- ・ タンクとの接続部が、ボルトをねじ込む方式であったため、締め付ける際にアクリル管を曲げる力が加わったこと。

以上のことから、原因はレベル計をタンクに取り付ける際に、アクリル管に過度な力が加わった状態で取り付けたため、ひび割れが生じたものと推定しております。

- ・ レベル計をタンクへ取り付ける手順を、アクリル管と上下の弁を一体に組み立てた後に、タンクに取り付けるように見直し、アクリル管に過度な力が加わらないようにする。
- ・ タンクへの接続部をボルトナットで締め付ける方式に変更し、両側から挟んで締め付けることで、アクリル管に力が加わらないようにする。
