## 4号機の給水加熱器ドレンポンプにおける溜まり水の発見 に関する調査結果について

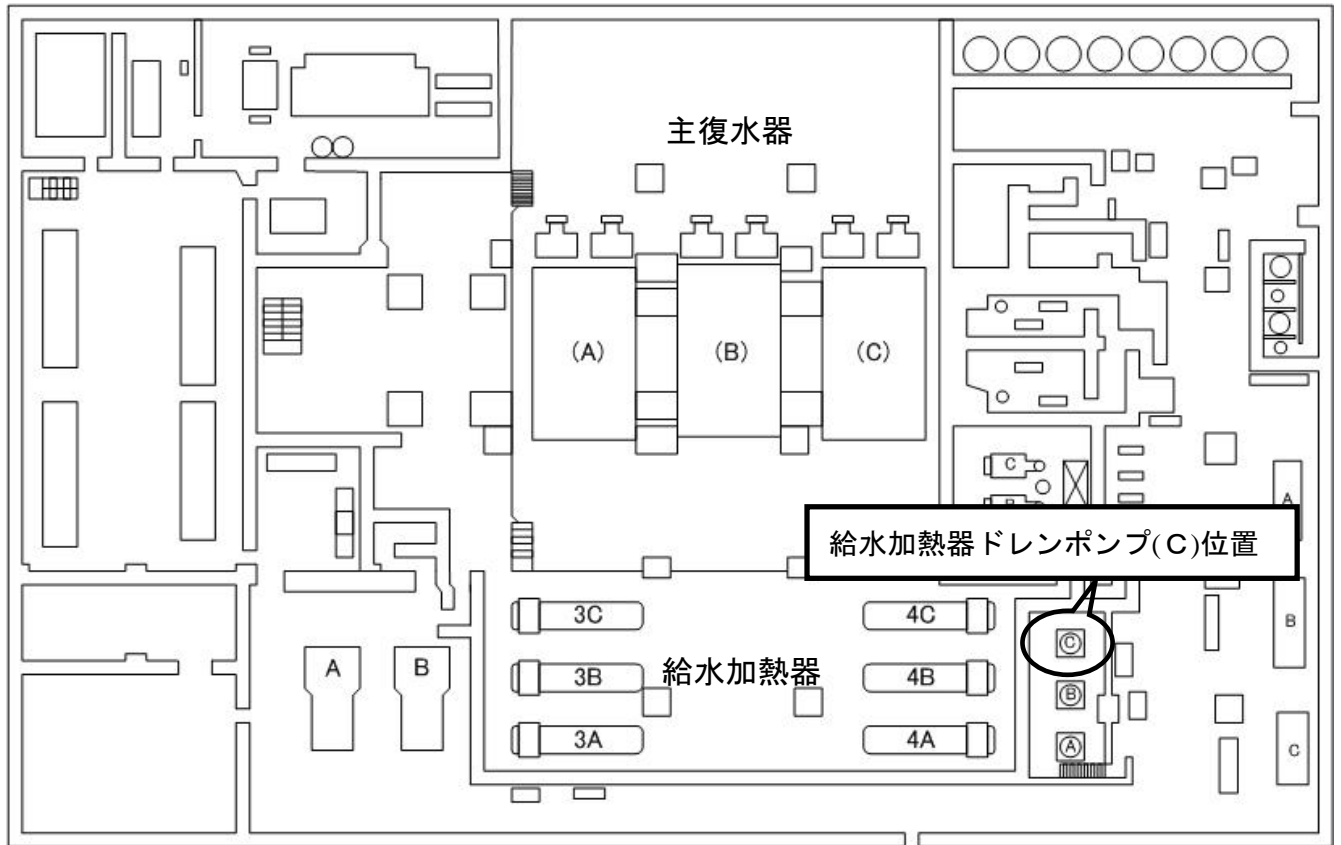
タービン建屋地下1階

定期検査中の当所4号機において、平成20年5月7日、タービン建屋地下1階に3台設置されている給水加熱器ドレンポンプ\*<sup>1</sup>(以下、ポンプ)のうち1台(C)の埋設容器(以下、ポンプバレル)を取り替えるため吊り上げ作業を行ったところ、ポンプバレルを収めたコンクリートピット(以下、ピット)内に水が約680リットル溜まっていることを確認しました。

- ・ポンプバレル（C）に、漏えいを発生させるような貫通穴等の異常は認められなかったこと。
- ・ピット内の継ぎ目より水が浸入しており、この水を再度分析した結果、当初検出されたトリチウム濃度（約 $6 \times 10^{-1}$ ベクレル/cm<sup>3</sup>）より低い濃度（約 $2 \times 10^{-1}$ ベクレル/cm<sup>3</sup>）のトリチウムが検出されたこと。
- ・ポンプ室の埋設配管やポンプ付近の床面等からの漏えいの有無を確認したが、異常は認められなかったこと。

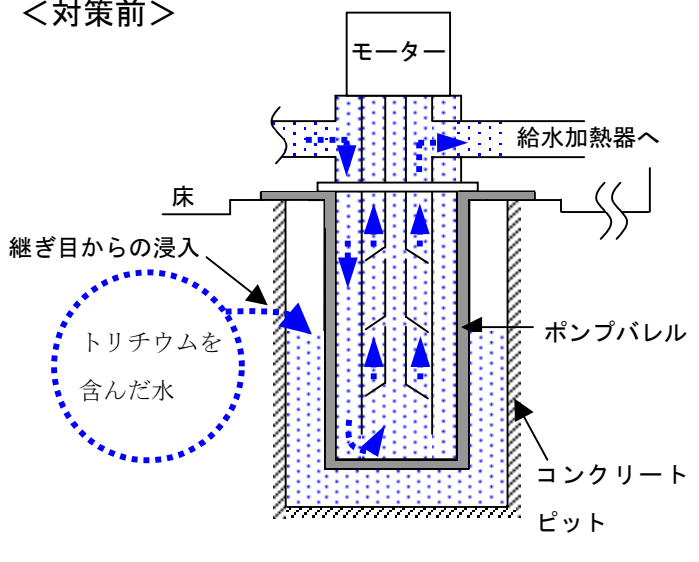
<対策前>

ピット内の溜まり水からトリチウムが検出された原因は、過去のポンプ点検時に、ピット内に混入したトリチウムを含む水がピット周辺のコンクリート内に残存している可能性があり、このトリチウムを含む水が湧き水とともに、ピットの継ぎ目から浸入したためと推定しました。
