平成 20 年 7 月 11 日

福島第一原子力発電所における屋外空調ダクトの点検作業の終了について

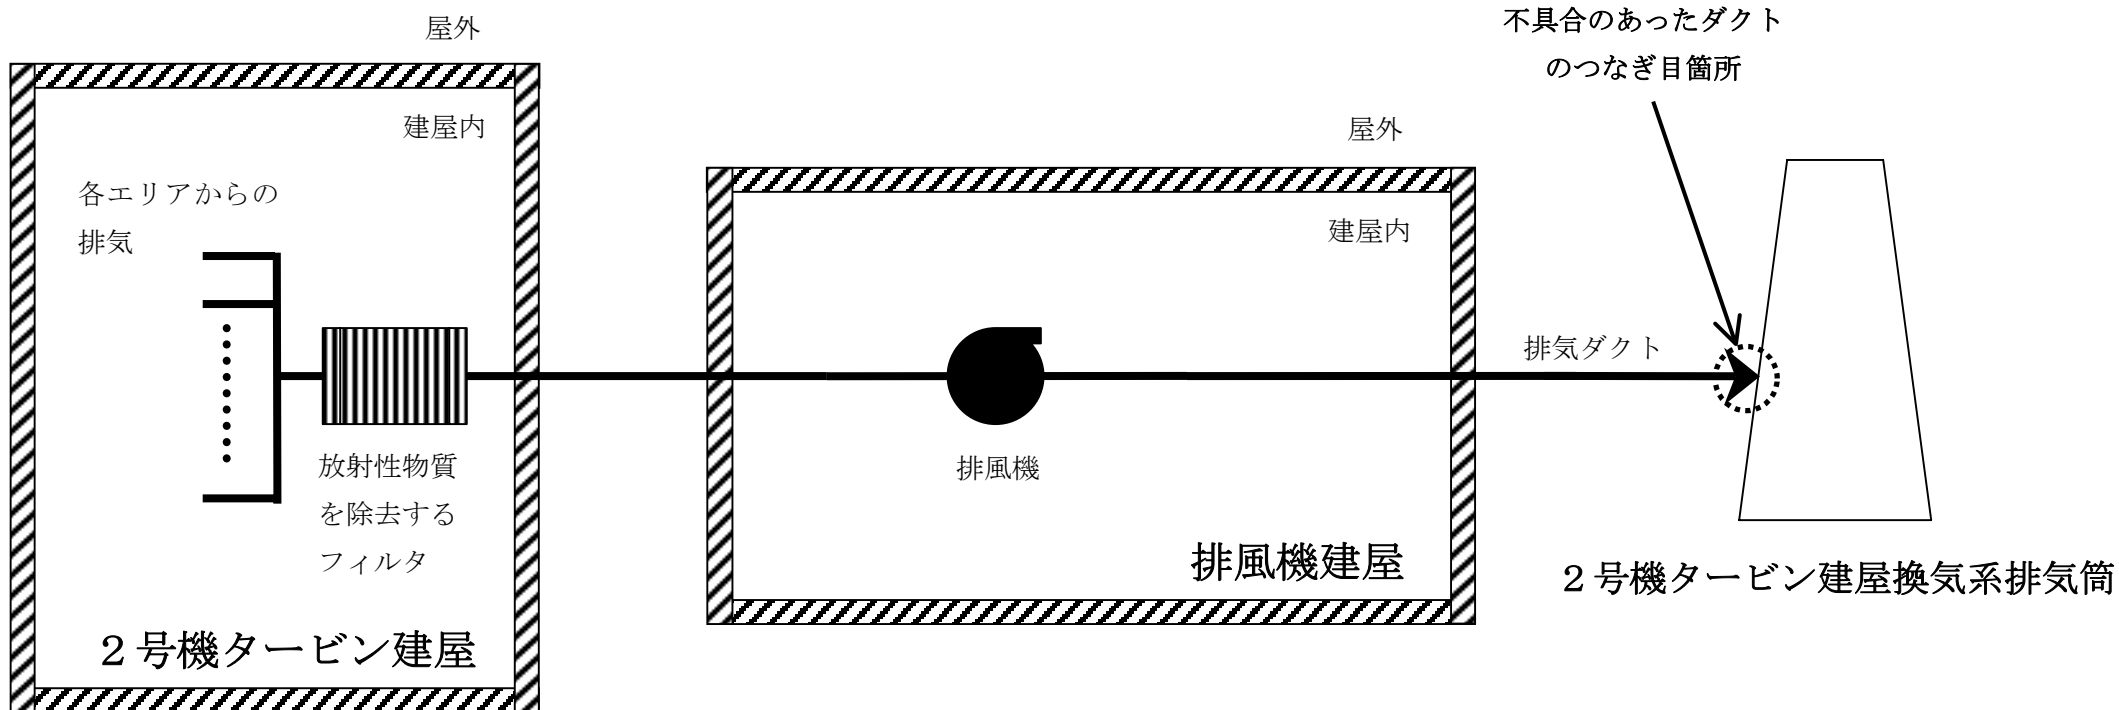
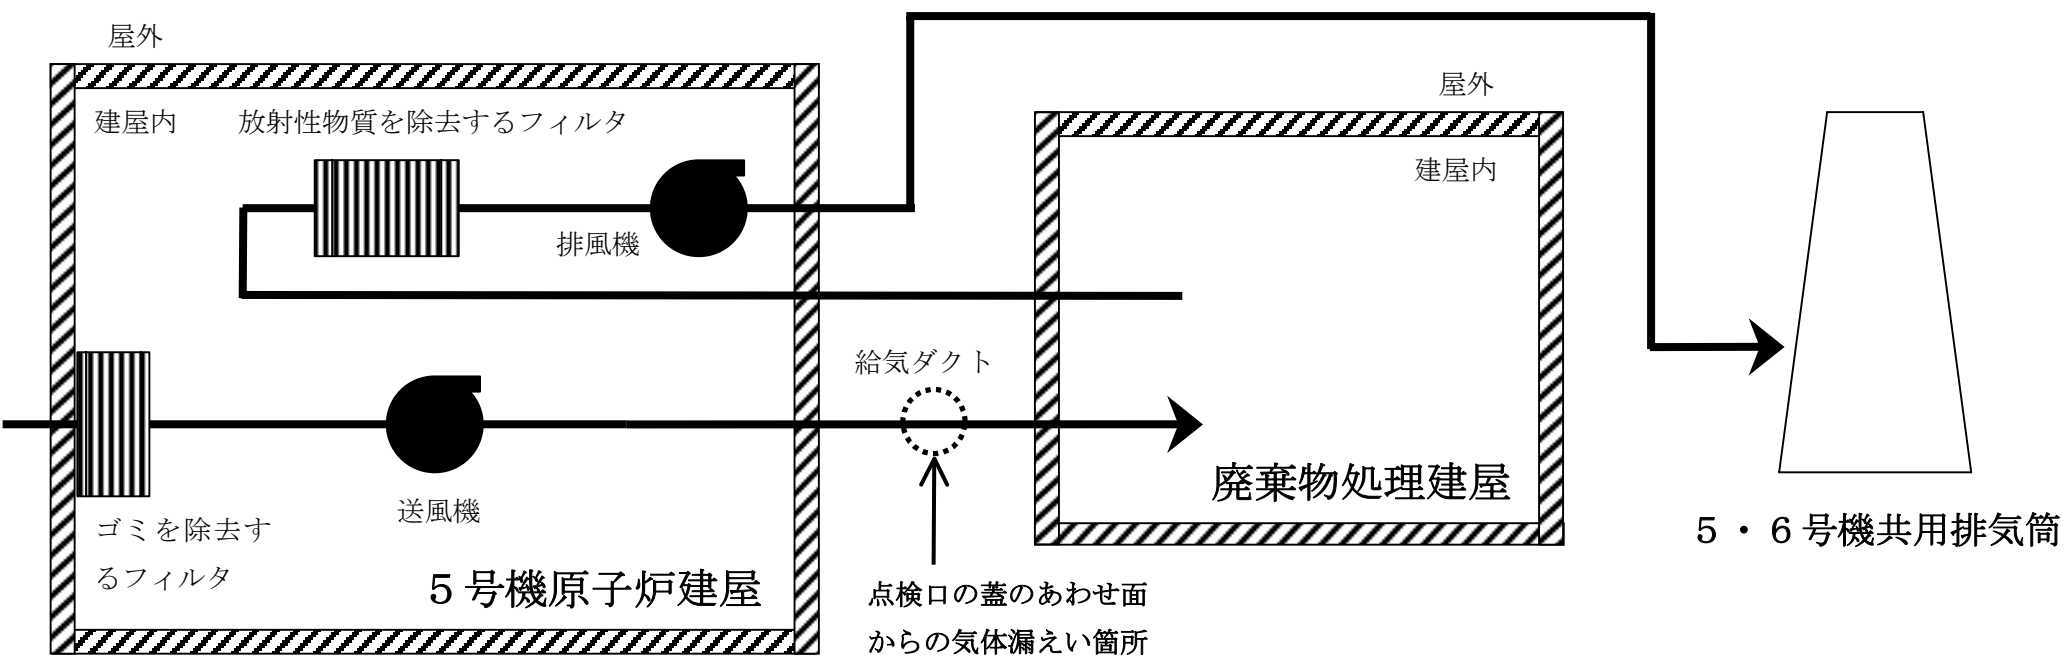
2号機タービン建屋換気空調系および5号機廃棄物処理建屋給・排気系概略図

7月1日から7月9日にかけて、各建屋の空調系ダクトの外観やつなぎ目部など、合計264箇所での点検を実施した結果、7月1日に2号機タービン建屋換気系排気筒と排気ダクトのつなぎ目の一部分から気体が漏えいしていることを、7月3日に5号機廃棄物処理建屋給気ダクトの点検口の蓋のあわせ面から気体が漏えいしていることを確認しました。

その後の調査の結果、2号機タービン建屋換気系排気筒モニタの値および5・6号機共用排気筒モニタの値は通常の変動の範囲内であること、およびそれぞれの漏えい箇所周辺に放射性物質による汚染はなかったことから、漏えい箇所から外部への放射性物質の放出はなかったものと考えております。

なお、上記以外に、5号機廃棄物処理建屋の給気ダクト保温カバーの隙間部および排気ダクト保温カバーの隙間部の2箇所において、建屋内部に空気が流入している場所を確認しましたが、建屋内は大気圧より低い圧力（負圧）に保たれており、建屋内の空気が外へ出ることはありません。

- ・今回の点検において、気体の漏えいが確認された2箇所については、速やかに補修を行いました。
- ・今後、屋外空調ダクトについては、点検周期を定め、計画的に点検を行うこととします。
- ・なお、空調ダクトの建屋貫通部において空気が建屋内に流入している箇所が確認されたことから、今後、計画的に類似箇所の点検を実施してまいります。
