平成 20 年 9 月 5 日

福島第一原子力発電所における屋外空調ダクト（本体）および
屋外空調ダクト建屋貫通部の点検作業の終了について

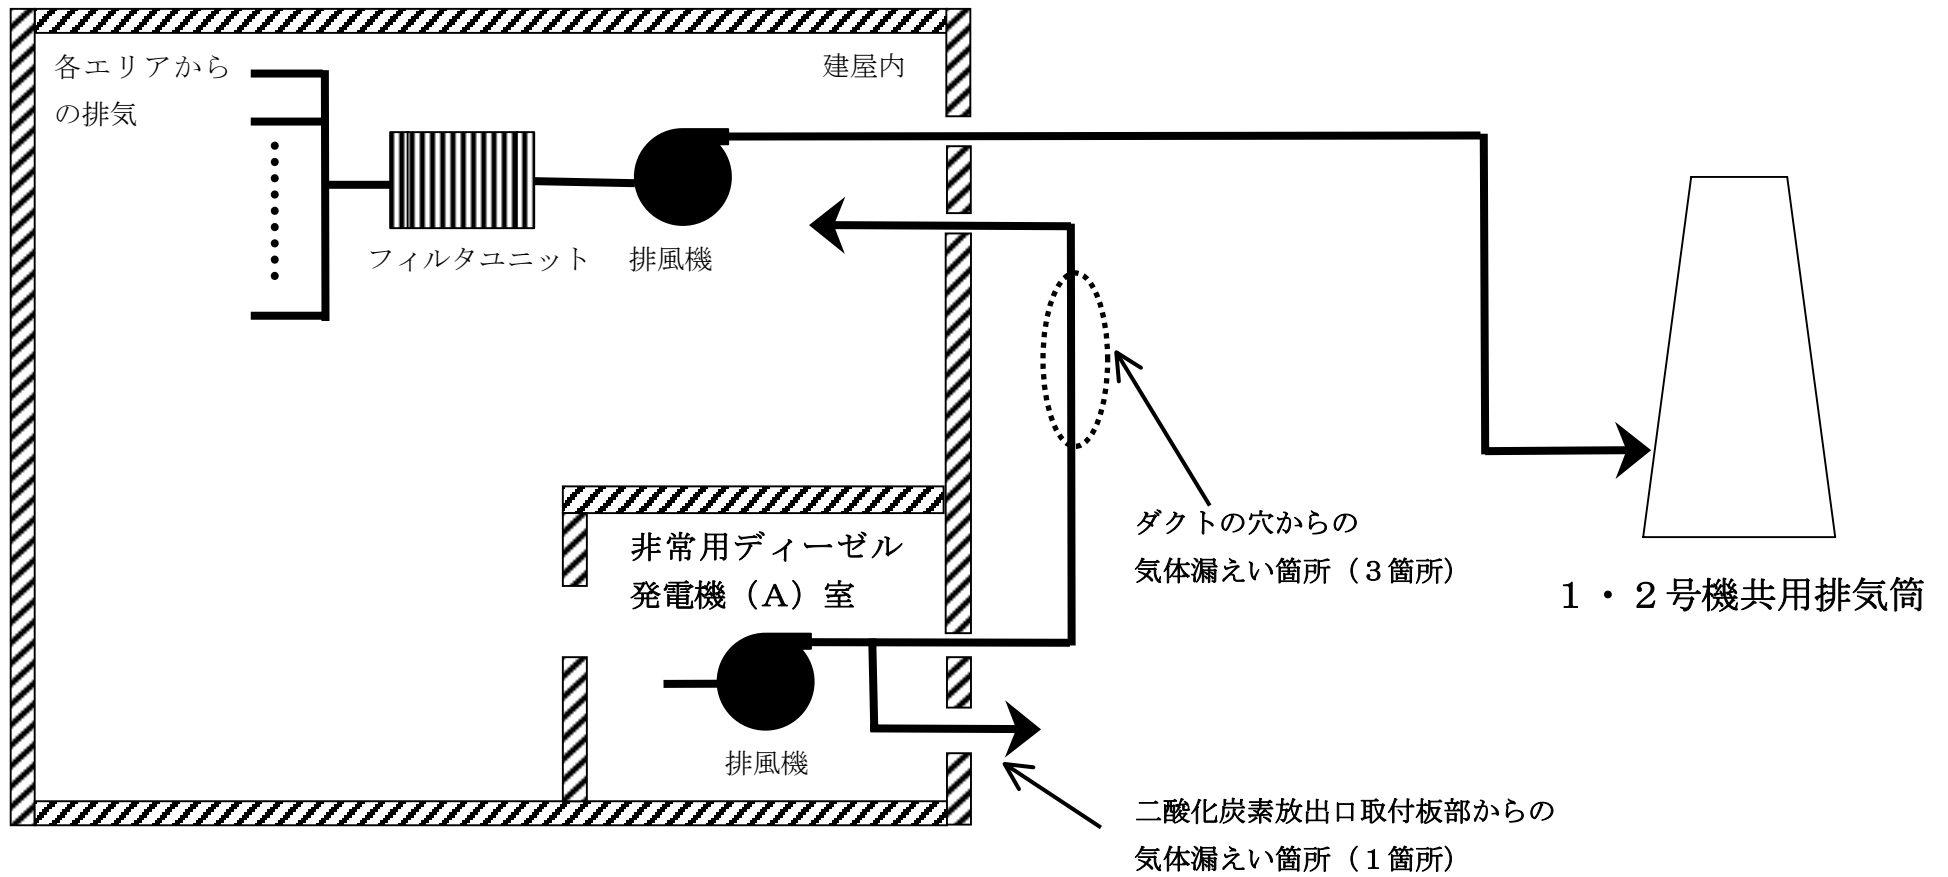
1号機タービン建屋 非常用ディーゼル発電機 (A) 室 屋外空調ダクト概略図

これまでの点検の結果、9月2日までに合計626箇所の屋外空調ダクト（本体）つなぎ目の点検を終了し、新たな漏えい箇所は確認されませんでした。8月1日に1号機タービン建屋ディーゼル発電機*⁴室の屋外排気ダクト本体（3箇所）から、また、8月11日に同室の二酸化炭素放出口の取付板部（1箇所）から空気が漏れていることを新たに確認し（添付図参照）、最終的には以前お知らせした4箇所を含め、合計8箇所で空気の漏えいを確認しました。空気の漏えいの確認された箇所は、長年未点検であった部位に腐食が発生していたこと、および施工時に漏えい防止措置を行わなかったことにより空気が漏れたものと考えています。

空気の漏えい箇所については、いずれも漏えい防止の処置を施しました。
