福島第一原子力発電所における屋内空調ダクトの点検作業の終了について

福島第一原子力発電所 ドレンファンネルからの空気の吸い込み概要

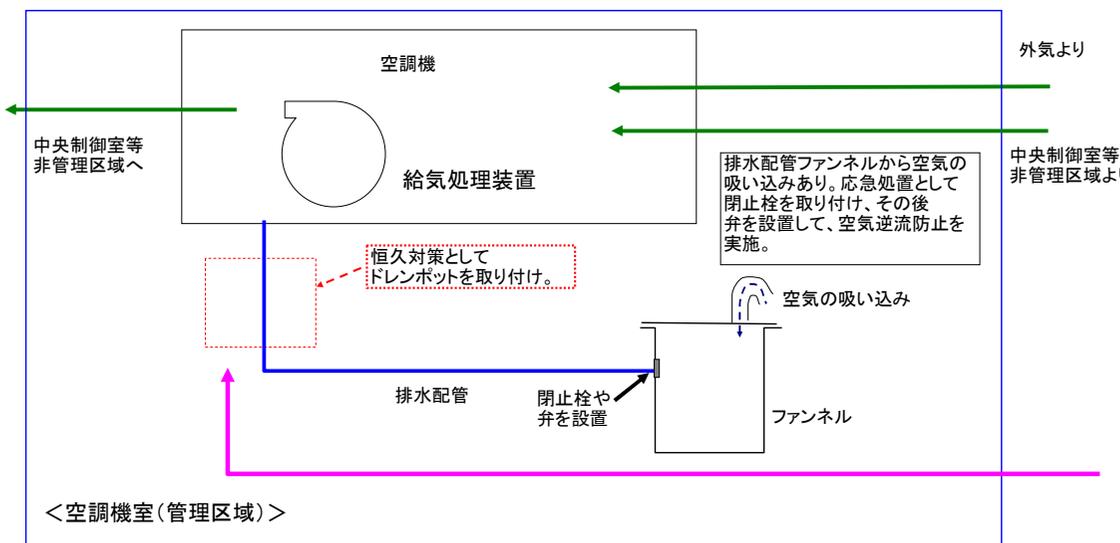
それぞれの排水配管から空気を吸い込んでいた原因は、当該配管に、空気の逆流を防止するためのU字形状の配管がなかったこと、あるいはU字形状の配管はあるものの結露水の発生が少なく水が溜まっていなかったことから空気の逆流防止機能が作用しなかったことと推定しました。

給気処理装置ドレンラインからの吸い込みの例(U形状配管なし)

空気を吸い込んでいた 7 箇所および空気の吸い込みがあると見なした 5 箇所、合計 12 箇所については、確認後直ちに閉止栓を取り付けて空気の逆流防止の処置を施し、その後、当該配管に弁を設けて空気の流入を防止しております。

今後、各号機定期検査にあわせて当該配管に空気の逆流を防止するドレンポット*⁴を取り付けます。

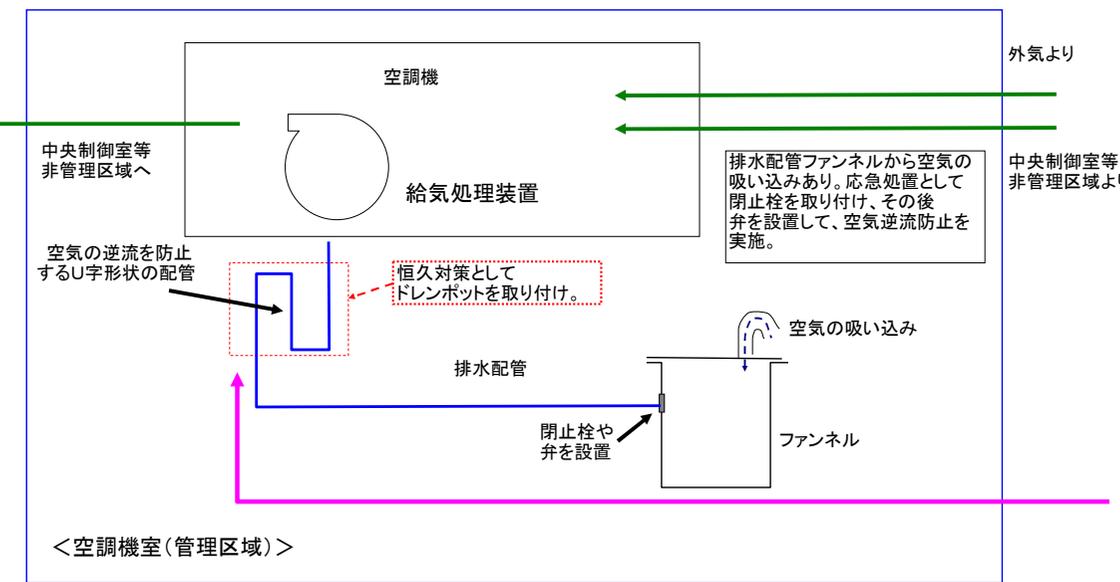
給気処理装置ドレンラインからの吸い込みの例(U形状配管あり)
