## 1～4号機側屋外重油移送配管における油漏れの発見について

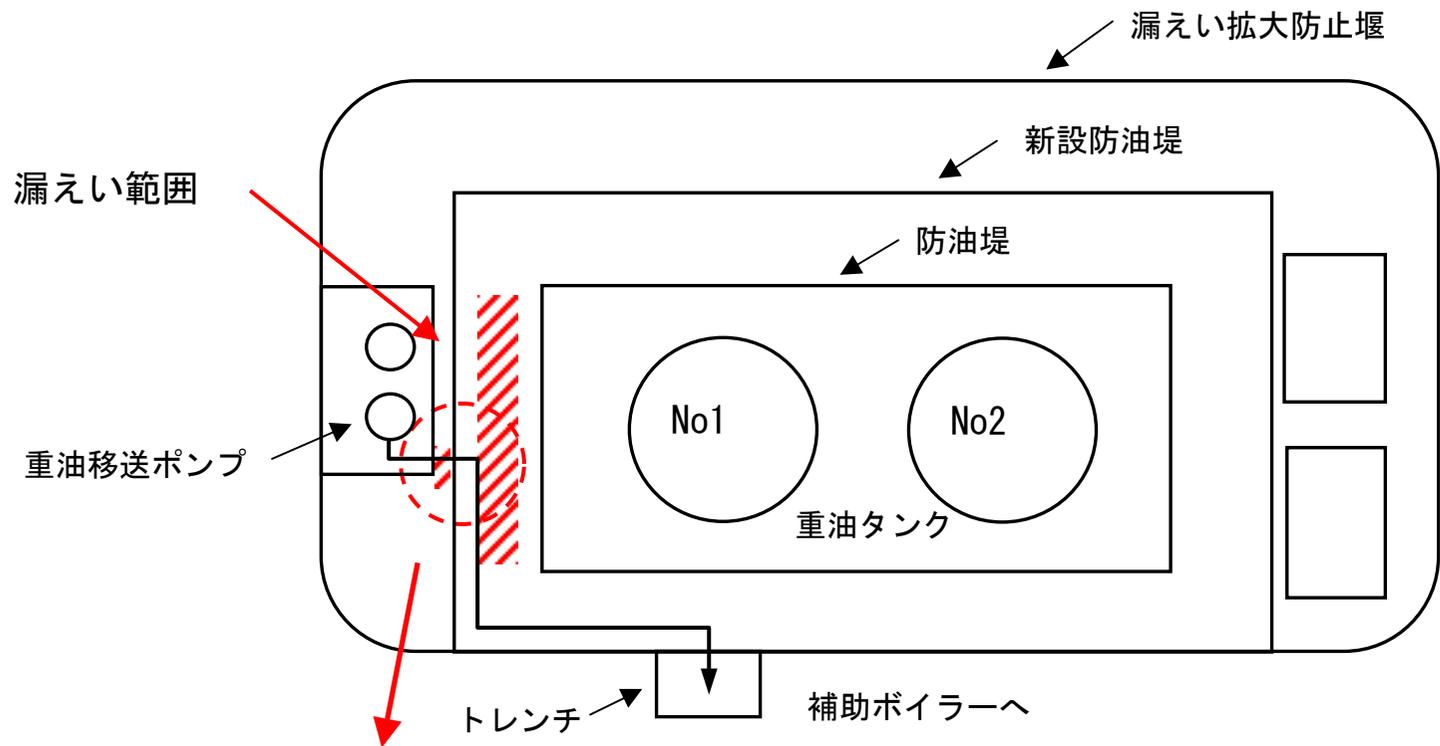
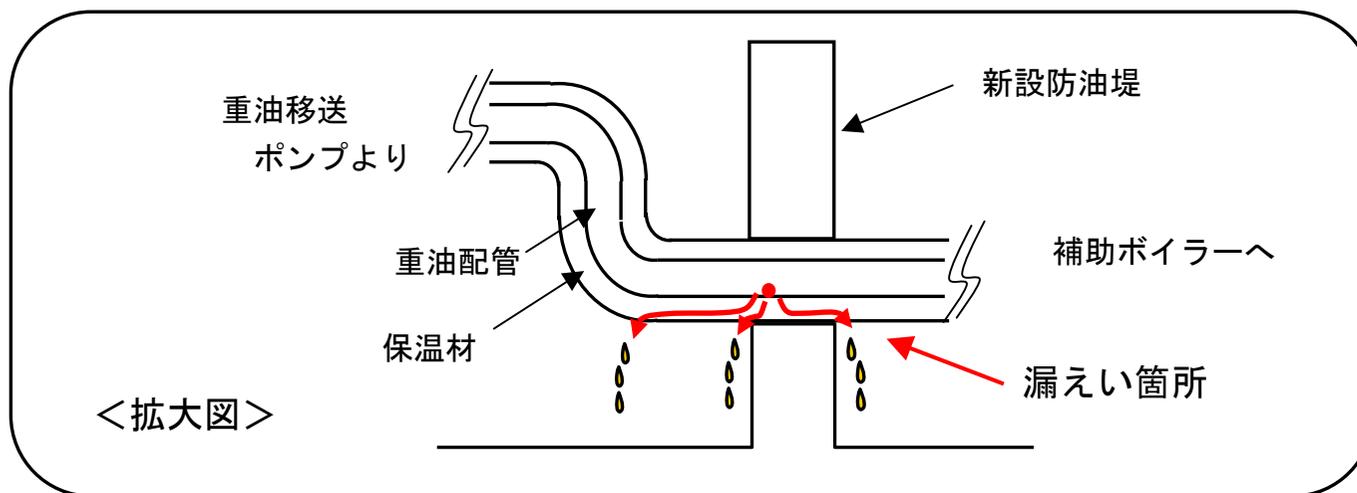
屋外重油移送配管における油漏れ 概略図

平成 21 年 4 月 10 日午前 7 時頃、当所 1～4 号機側の所内ボイラー用の重油を貯蔵している屋外重油タンク（非管理区域）の重油移送配管より重油が漏れいしていることを、パトロール中の当社社員が発見し、ただちに重油移送配管元弁を閉めました。

また、重油移送配管の保温材を外したところ、配管に漏れい箇所を確認したことから、午後 4 時頃応急修理を実施した後、漏れいの停止を確認しました。

なお、事象発生時、当該重油移送配管による重油の移送は行われていなかったことから、当該重油移送配管内に溜まっていた重油が漏れたものと推定しております。
