6 号機原子炉内における針金らしきものの発見に関する調査結果について

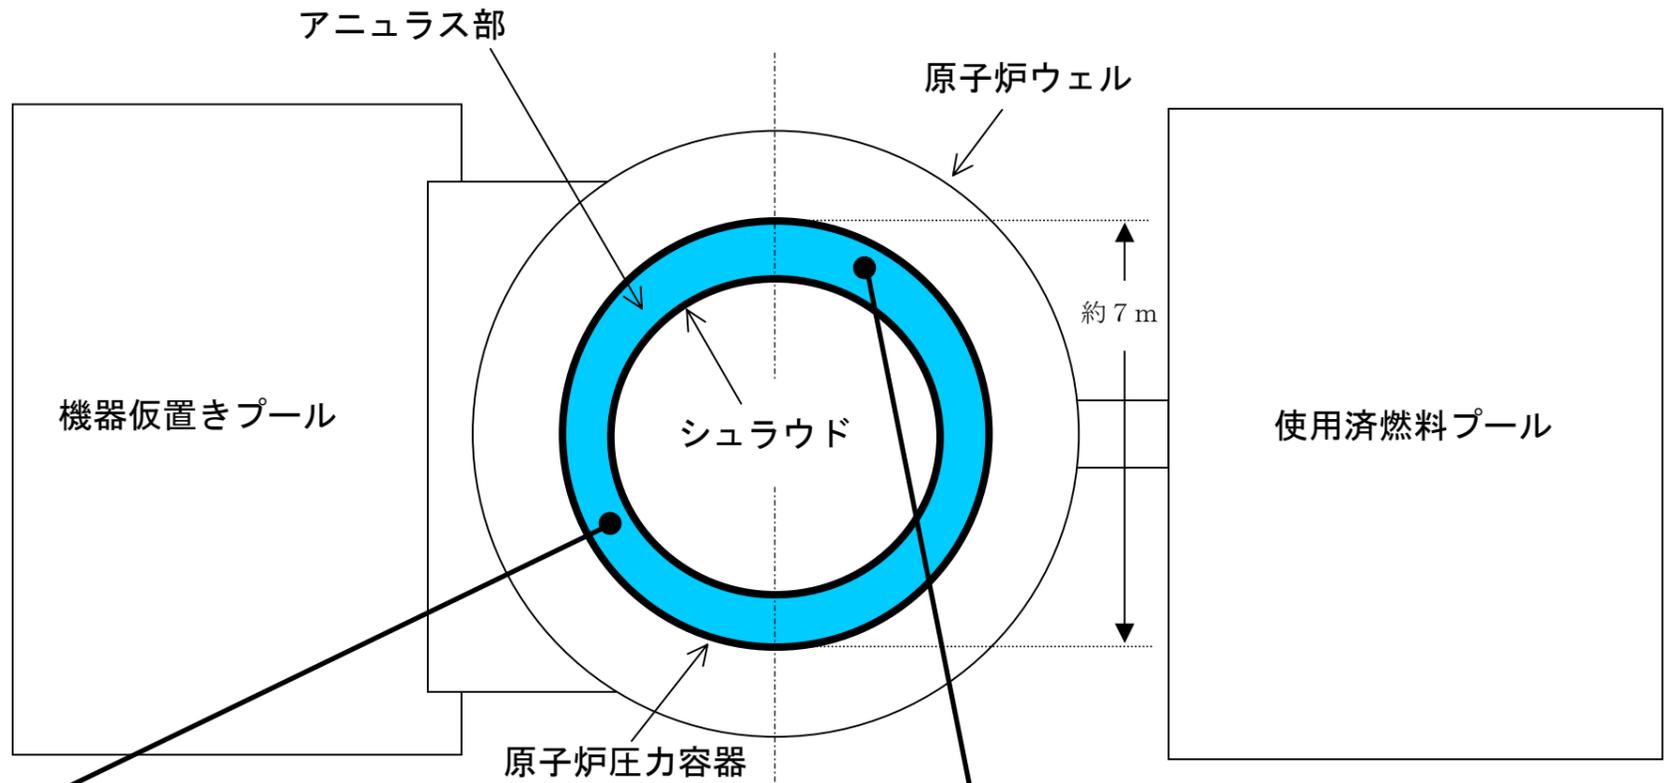
定期検査で停止中の 6 号機（沸騰水型、定格出力 110 万キロワット）において、原子炉圧力容器とシュラウド*¹間（アニュラス部）の点検・清掃作業を行っていたところ、平成 21 年 3 月 27 日午前 8 時頃、針金らしきものが 1 本（長さ約 3 cm）沈んでいることを協力企業作業員が水中カメラで発見し、その後、午後 2 時頃に吸引ポンプで回収しました。

また、3 月 28 日から同箇所にあるジェットポンプ*²の点検作業を行っていたところ、4 月 1 日午後 5 時 30 分頃、針金らしきものが 1 本（長さ約 2 cm）あることを当社社員および協力企業作業員が水中カメラで発見しました。

異物（1個目）発見箇所：平成21年3月27日

異物（2個目）発見箇所：平成21年4月1日

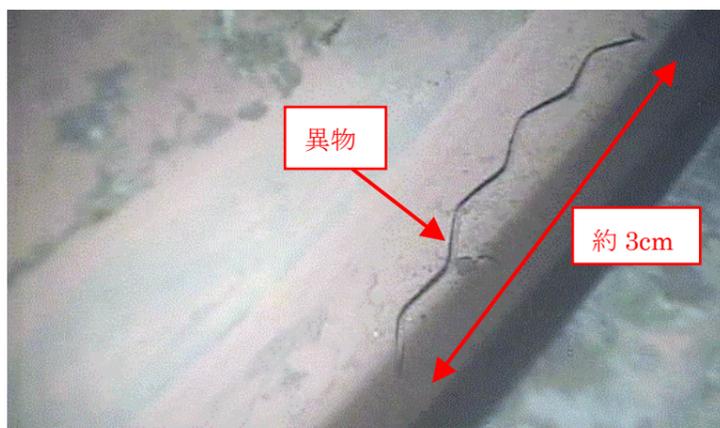
異物拡大写真

- ・ 3 月 27 日に発見した異物について吸引前の映像を詳細に確認した結果、金属部の磨き作業等で使用したワイヤバフ*³の針金に形状・寸法などがよく似ていること。

調査の結果、当該の針金らしきものは、異物混入防止対策のルールが確立していなかった平成11年10月以前に使用したワイヤバフ・ワイヤブラシの針金が混入した可能性が高いものと推定しました。

平成11年10月以降、原子炉内への異物混入防止対策としてワイヤバフとワイヤブラシの使用制限を行っておりますが、このたびの調査を踏まえ、今後、必要数量以外の物品を異物混入防止管理エリアへ持ち込まないことを再徹底するとともに、引き続き、異物混入防止対策を徹底します。

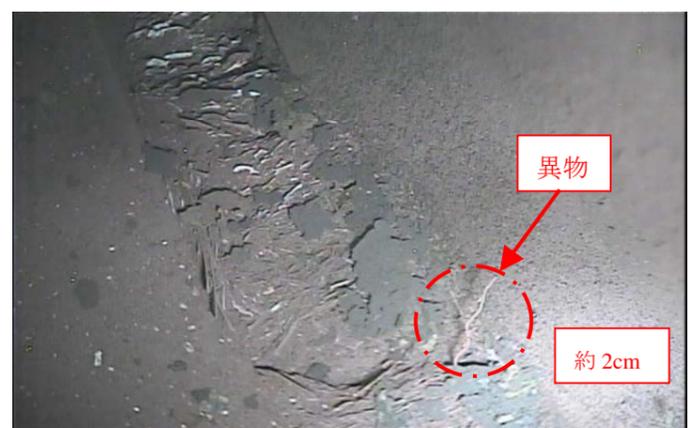
異物拡大写真

- ・ 4月1日に発見した異物について形状の詳細確認と成分分析を行った結果、ワイヤブラシ*⁴の針金と形状・寸法・化学成分が同様であることが確認されたこと。
- ・ 原子炉圧力容器とシュラウド間（アニュラス部）のうち、今回異物を発見した部分は狭隘であることなどから清掃の対象にはなっておらず、これまでに清掃した実績はないこと。
- ・ 平成11年10月以降、原子炉内への異物混入防止対策が強化されていること。

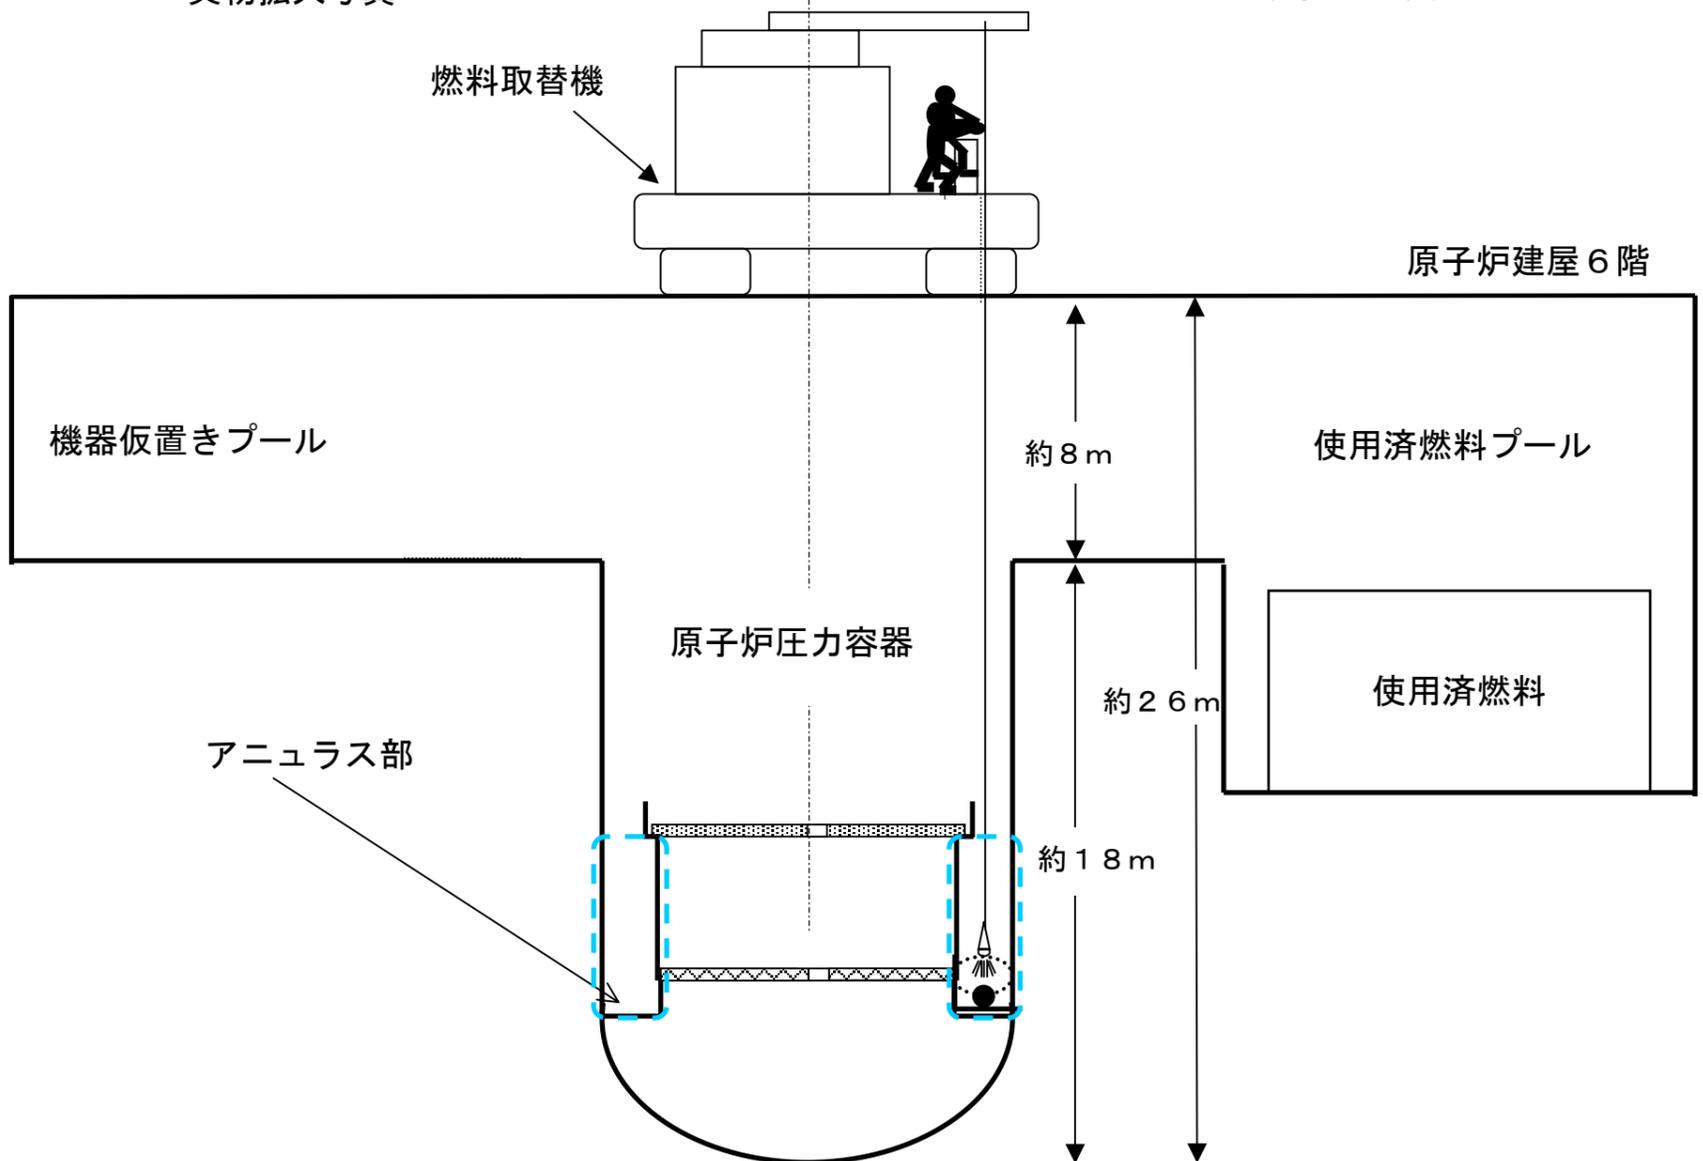
6号機原子炉内での針金らしきものの発見概略図

その後、原子炉圧力容器とシュラウド間（アニュラス部）全周について、上記以外の異物がないことを確認し、4 月 6 日午後 7 時頃、4 月 1 日に発見した針金らしきもの 1 本を回収しました。
