高線量モニタリングポスト 1 台の測定値の欠測について

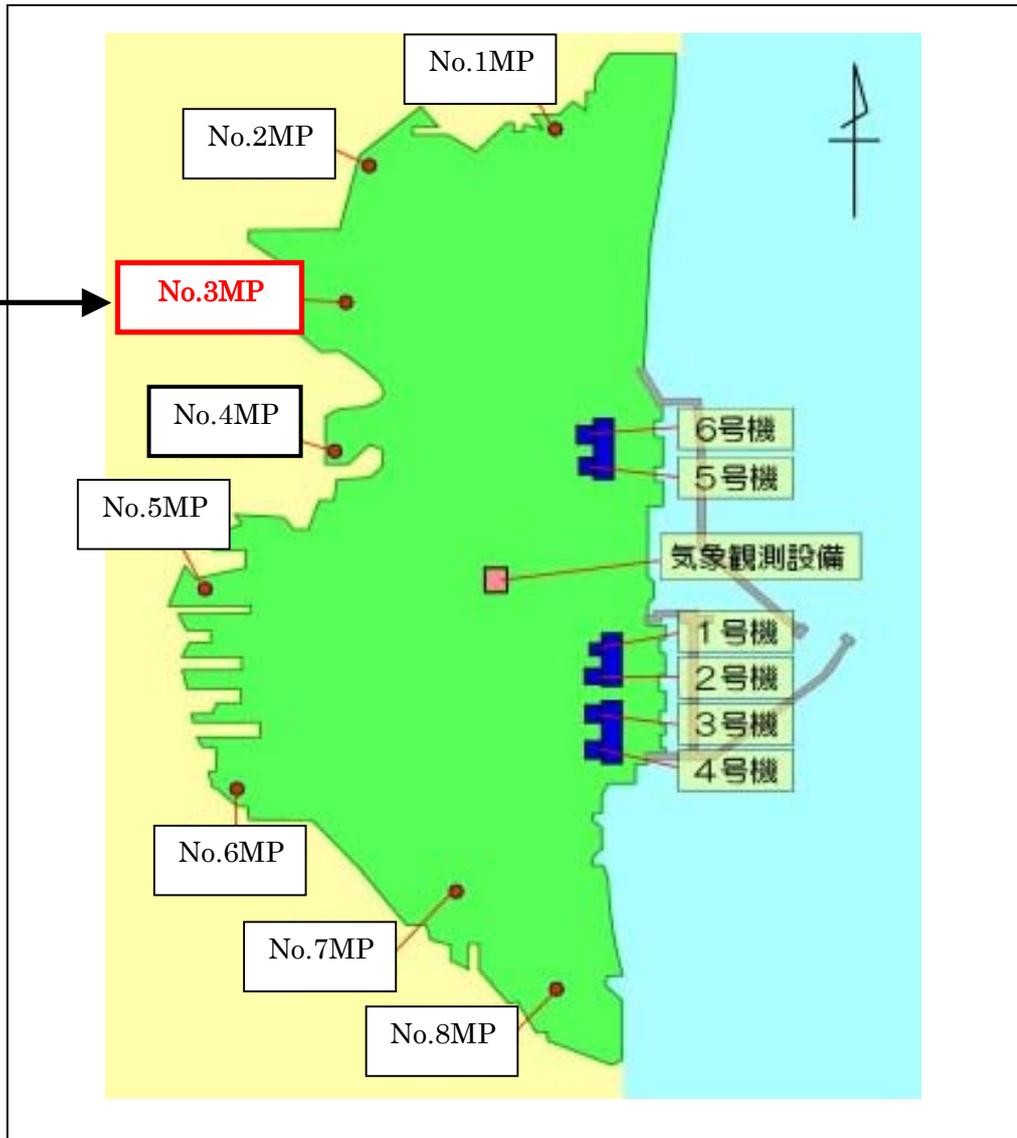
モニタリングポスト配置図

今回指示値が欠測
したモニタリング
ポスト
