2号機の給水加熱器ドレンポンプにおける溜まり水の発見に関する調査結果について

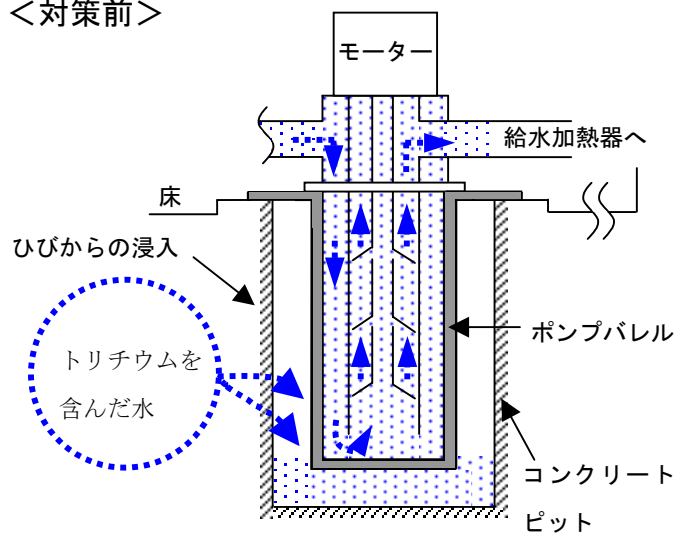
<対策前>

- ・ポンプバレル（B）（C）に貫通穴等は認められなかったこと。
- ・ポンプ（B）（C）のピット内の水を抜いて点検を行ったところ、ピットにひびがあり、新たに水がしみ出していたこと。
- ・ポンプ（B）のピット内に新たに溜まった水を分析した結果、同様にトリチウムが検出されたこと。また、ポンプ（C）のピットのひびからは水がにじむ程度で、分析に必要な量の水を採取できずトリチウムの有無は確認できなかったこと。
- ・ポンプ室の埋設配管やポンプ付近の床面等を確認したが、異常は認められなかったこと。

ポンプ（B）（C）のピット内の溜まり水からトリチウムが検出された原因は、過去にピット内に混入したトリチウムを含む水がピット周辺のコンクリート内に浸透して残っている可能性があり、このトリチウムを含む水が湧き水とともに、再びピットのひびから浸入したものと推定しました。
