定期検査中の 2 号機原子炉建屋地下における 火災報知器の発報の調査結果について

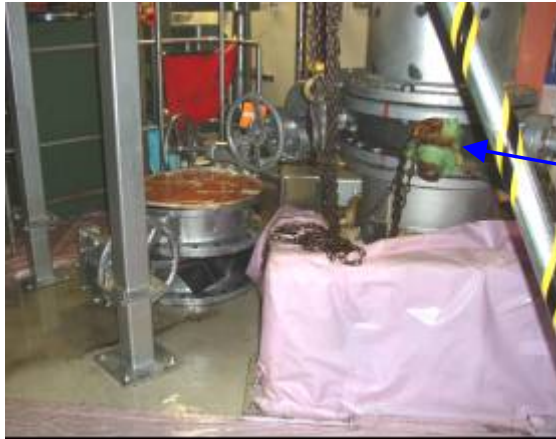
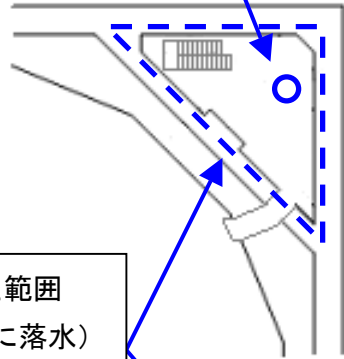
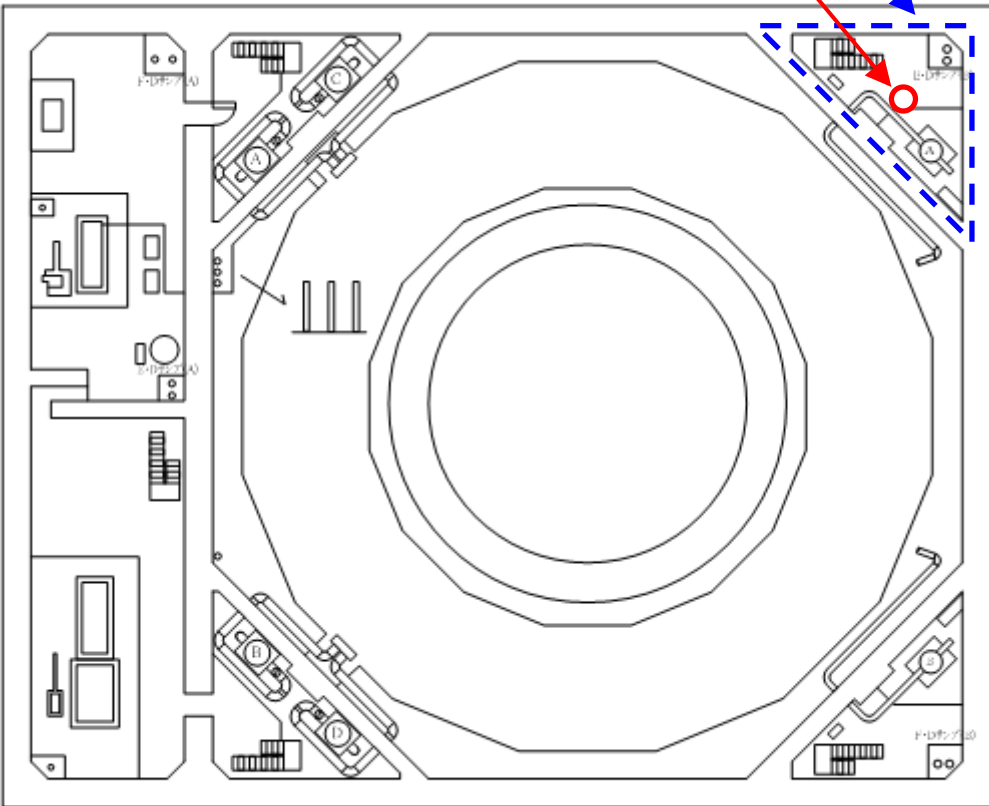
2号機原子炉建屋 火災報知器の発報・海水漏えいの発生場所

- ・原子炉建屋地下 1 階において原子炉建屋補機冷却系*¹用の海水系配管の弁取り替え作業のために弁を取り外した際、当該配管に残っていた海水約 1,330 リットルが原子炉建屋地下 1 階で漏えいしたこと。
- ・漏えいした海水が原子炉建屋の地下 1 階から地下 2 階に流れ落ち、飛散したこと。
- ・原子炉建屋地下 2 階の火災報知器内に、漏えいした海水が入っていたこと。なお、火災報知器に水が入ると誤動作して発報する可能性があること。
- ・海水がかかった可能性のある原子炉建屋地下 2 階の空調機用電動機やポンプ用電動機等については、機器内部への海水の浸入は見られず、絶縁抵抗*²測定を実施した結果、機器の健全性に問題がなかったこと。

- ・原子炉建屋補機冷却系用の海水系配管の弁取り替え作業において弁を取り外した際、当該配管と接続されているタービン建屋補機冷却系用の海水系配管の水抜き作業を実施することとなっておらず、タービン建屋補機冷却系用の海水系配管に残っていた海水が当該配管内に流れたため、取り外した弁から漏れ出て、原子炉建屋で漏えいしたこと。
- ・火災報知器が発報したのは、空調用電動機に海水がかかったことで発生した白いもやを感知したのではなく、漏えいした海水が火災報知器内に入ったことにより誤動作して発報したこと。

取り替え作業を行っていた海水系配管の弁

海水漏えい発生の場所

海水漏えいが広がった範囲
(階段などから下の階に落水)

火災報知器発報の場所(天井)

当該火災報知器を取り替えました。

また、建屋内の地下階における海水系配管の水抜きを行う際は、配管内に海水が残らないように原子炉建屋補機冷却系用の海水系配管とタービン建屋補機冷却系用の海水系配管の両方の水抜き作業を実施するよう、作業手順を見直しました。
