平成 21 年 7 月 10 日

### 3・4号機サービス建屋2階通路部（非管理区域）における 避難口誘導灯からの異臭および発煙に関する調査結果について

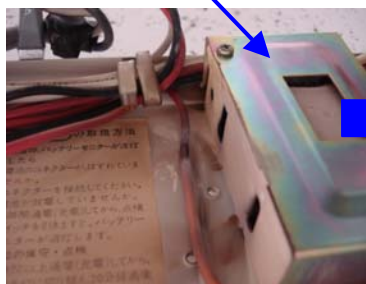
当該避難口誘導灯内部の状況  
(安定器周辺)

安定器

(縦約 4 c m × 横約 7 c m × 高さ約 3 c m)

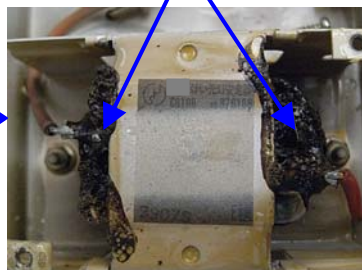
安定器内部の状況  
(ケースを外したところ)

- ・当該誘導灯内部にある安定器\*内のコイルの被覆材が焦げていたこと。また、その他の周辺部品等に焦げた箇所はなく、異常は確認されなかったこと。
- ・製造メーカーに類似事象の発生の有無について確認した結果、当該誘導灯と同一型式の誘導灯における類似の発煙事象の報告はなく、極めて稀な事象であったこと。
- ・年2回実施している定期点検において、異常は認められなかったこと。
- ・発電所敷地内に設置している当該誘導灯と同一型式の誘導灯について

安定器内にあるコイルの被覆材が経年使用による絶縁性能の低下などにより、巻き線間で短絡して発熱し、被覆材が焦げて異臭・発煙が発生したものと推定しました。

溶出したコイルの被覆材  
(黒く焦げた跡)

当該誘導灯については、別型式の新しい誘導灯に交換しました。

なお、念のため、今後、発電所敷地内に設置されている当該誘導灯と同一型式の誘導灯について、計画的に別型式の新しい誘導灯に交換していくこととします。
