集中環境施設用の屋外重油配管における油漏れの発見について

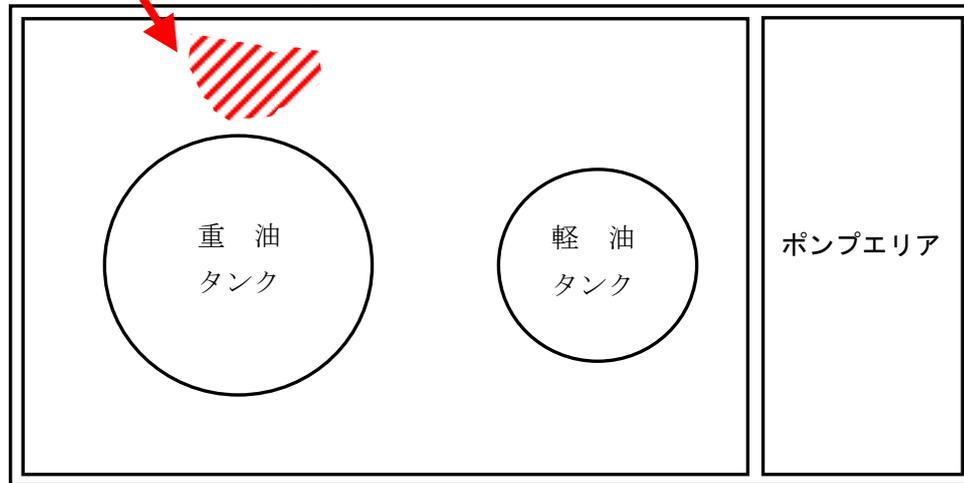
重油の漏えい量は約 5 リットルであり、漏れた重油については、消防による現場確認が終了した後、拭き取り等により清掃しました。

重油の漏えい範囲

防油堤

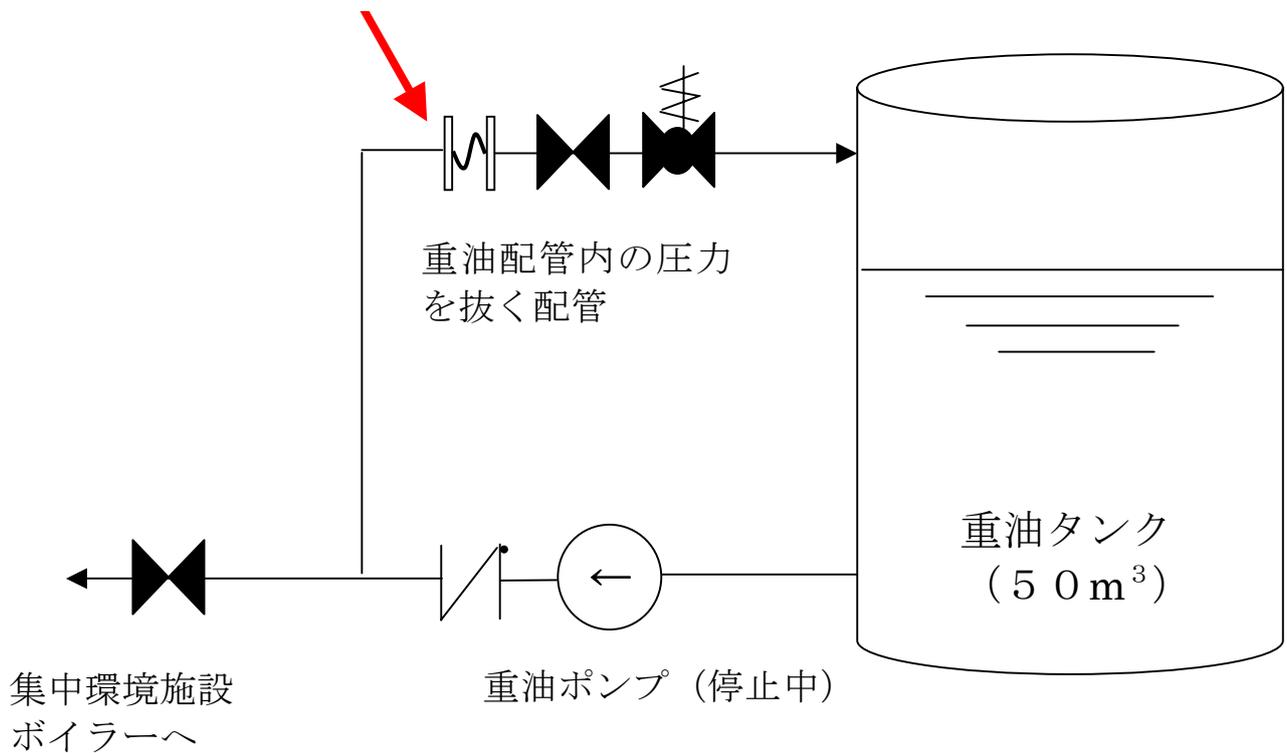
集中環境施設ボイラー用重油タンク廻り概略図

平成 21 年 9 月 17 日午後 3 時 28 分、屋外に設置している集中環境施設^{*1}のボイラー用重油タンク（非管理区域）の配管継ぎ手部より、重油が防油堤^{*2}内のコンクリート床面上に漏えいしていたことを、協力企業の社員が発見しました。

なお、事象発生時、当該重油配管による重油の移送は行われていなかったことから、当該重油配管内に溜まっていた重油が漏れたものと推定しております。

重油漏えい箇所（継ぎ手部）

今後、原因について調査します。
