福島第二原子力発電所 1号機 蒸気乾燥器周りの目視点検の完了について

【参考資料】
平成26年8月8日
東京電力株式会社

当所1号機は、4号機の原子炉内点検時に蒸気乾燥器支持ブラケット上部に蒸気乾燥器耐震用ブロックとの接触によるものと推定される軽微な損傷が認められたことから、その水平展開として8月7日に蒸気乾燥器周りの目視点検を実施しました。

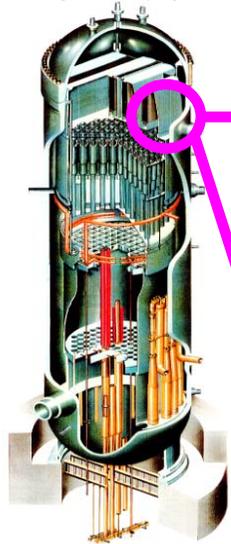
【原子炉圧力容器】

点検した結果、対象の機器に異常はありませんでした。
