定期検査中の4号機タービン建屋における油漏れの確認について

東京電力株式会社福島第二原子力発電所

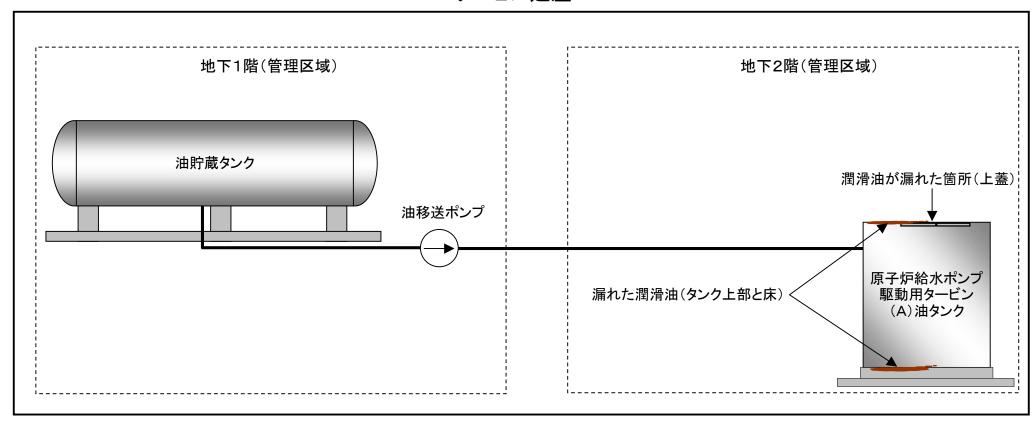
原子炉給水ポンプ駆動用タービン(A)潤滑油 移送系統概略図

平成20年3月31日、定期検査中の当所4号機タービン建屋地下2階の原子 炉に水を送るためのポンプを動かすタービン*用の油タンク(以下、当該タンク)室において、定期検査時に一時的に潤滑油を貯蔵するタンクから当該タンクへ潤滑油の移送作業を行いました。

作業終了後に点検を実施したところ、当該タンクの上蓋から潤滑油が漏れて タンク上部と床に溜まっていることを、午前 10 時 51 分頃、当社社員が確認し ました。

漏れた油の量は約3.4 リットルであり、漏えいが停止していることを確認しました。なお、本事象については、午前11時6分頃、消防本部へ連絡しております。

潤滑油が漏れた原因について詳細に調査します。
