定期検査中の福島第二原子力発電所4号機における
原子炉隔離時冷却系での異物に係る原因と対策について

平成 23 年 1 月 7 日
東京電力株式会社
福島第二原子力発電所

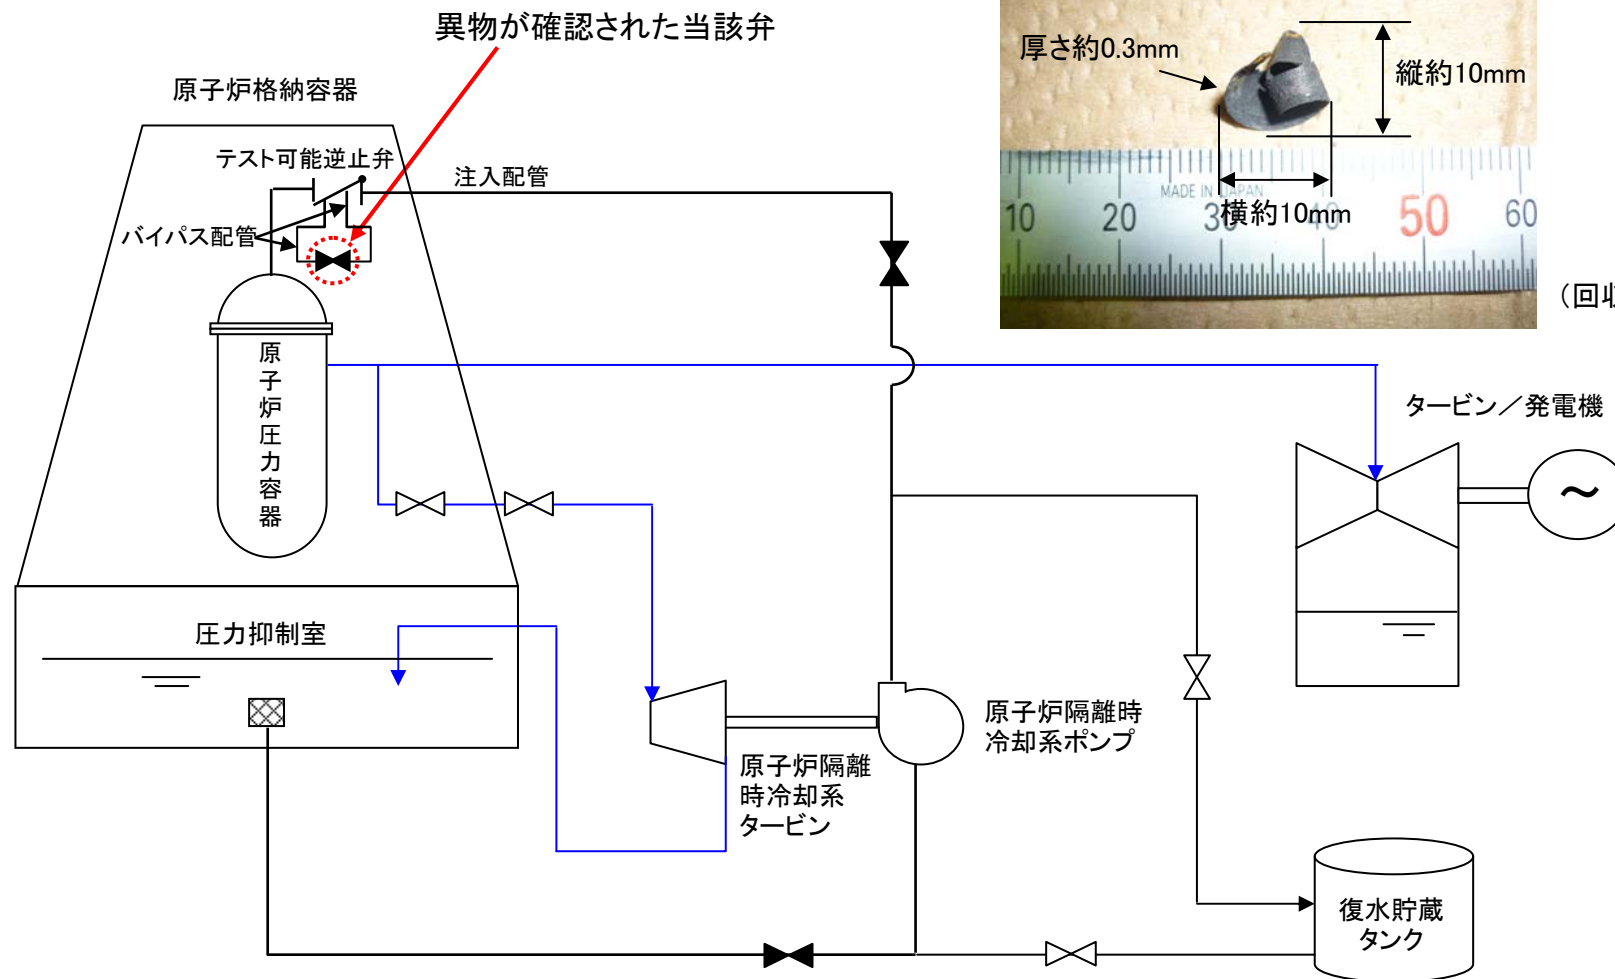
原子炉隔離時冷却系 系統概略図

工場でのテスト可能逆止弁の製造時、電動ドリルによる穴開け加工を行った際に発生した切削片が、テスト可能逆止弁に混入しました。その後、バイパス配管内部に流入し滞留していましたが、テスト可能逆止弁の定例試験時に移動し、最終的に当該弁まで到達した可能性があるものと推定しました。

今後も引き続き、異物混入防止対策（作業に伴い発生した切削片の混入防止等を含む）を徹底します。

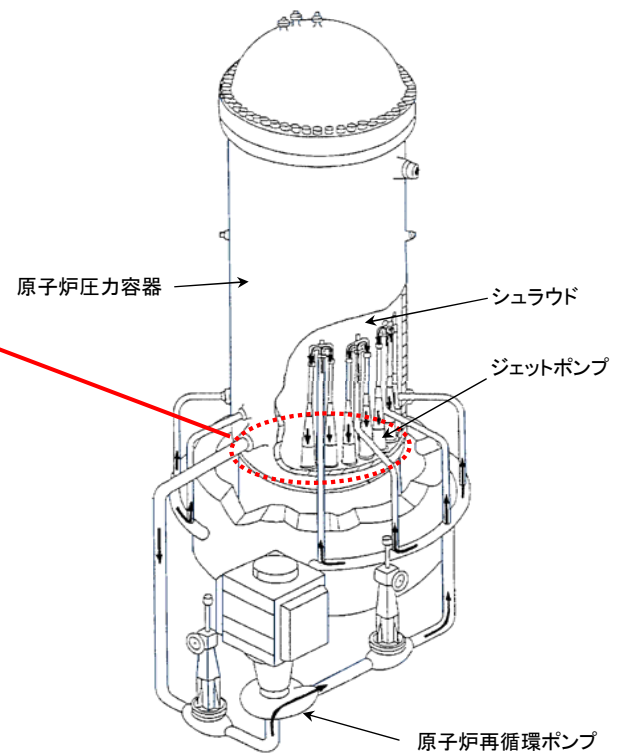
バッフルプレート上の異物発見場所及び異物の状況

その後、他の異物の有無について確認を行った結果、同年12月11日、バフフルプレート*²上に粒状の金属片1個(約6mm×約5mm×約3mm)があることを発見し回収しました。

混入経路や混入時期を特定するには至りませんでした。平成11年9月以降、異物混入防止対策^{*5}を強化していること、また、前回の定期検査において、炉内構造物の損傷等がないことを確認していることから、異物混入防止対策の強化以前に原子炉压力容器内へ混入したものと推定しました。

また、当該異物はすでに回収しておりますが、バッフルプレート上に異物があつた状態においても、バッフルプレート上の流速が小さいため、当該異物が浮き上がり移動することはなく、プラントの運転において安全上問題ないものと評価しました。

粒状の金属片
(約6mm × 約5mm × 約3mm)
