## 福島第二原子力発電所 1号機原子炉建屋付属棟における発火の調査結果について

平成 23 年 6 月 10 日  
東京電力株式会社  
福島第二原子力発電所

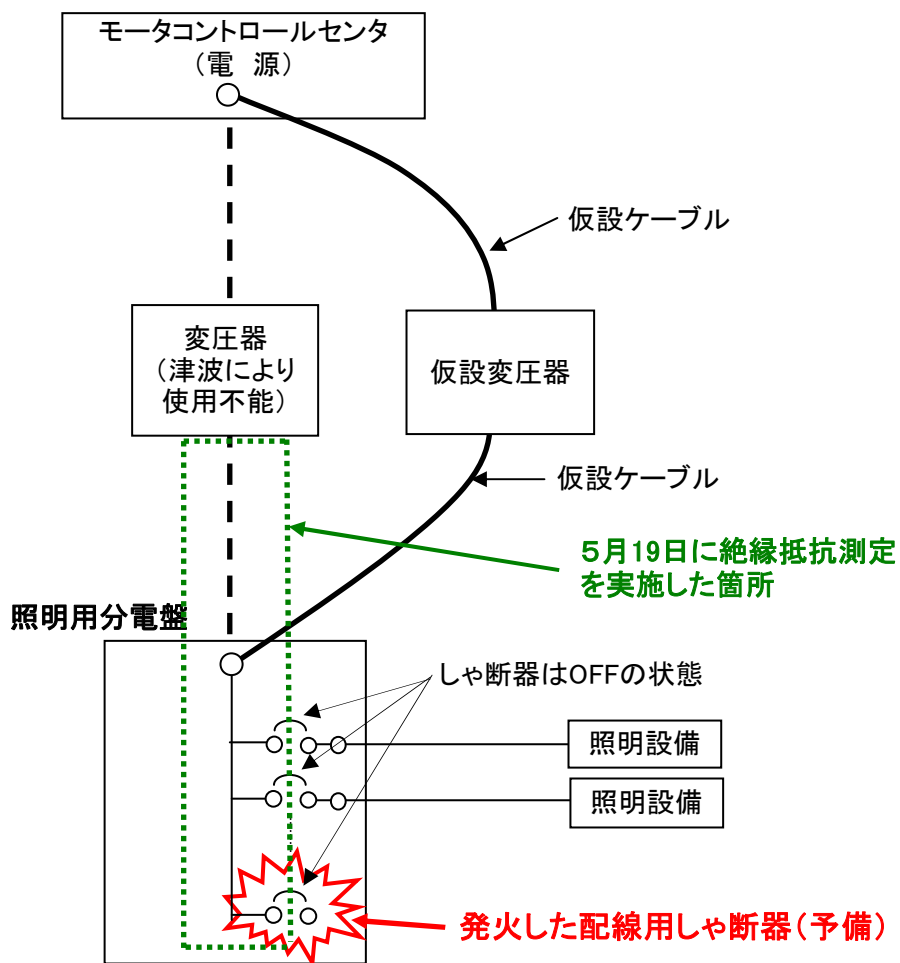
福島第二原子力発電所 1号機 発火概略図

- ・ 発火による損傷の著しい箇所は、照明用分電盤内最下部の配線用しゃ断器（予備）であったこと。
- ・ 焼損した配線用しゃ断器の絶縁抵抗測定は、5 月 19 日に実施し、健全であることを確認していたこと。
- ・ 分電盤が設置してある高圧炉心スプレイ系電源室内は、津波による海水の流れ込み（床上 5 cm 程度の浸水）があったこと。
- ・ 作業当日、同室内は浸水していなかったが、津波により空調機が停止していたため室内湿度が高く、分電盤の設置環境としては良い状態ではなかったこと。
- ・ 焼損した配線用しゃ断器の近傍にある配線用しゃ断器を分解点検した結果、しゃ断器内部の接触金具に塩分が付着していたこと。
- ・ 津波後の当該分電盤点検時、盤内部の配線用しゃ断器等の機器を確認していなかったこと。

当該分電盤の盤内部の確認を行っていなかったため、海水の浸水の影響で当該配線用しゃ断器内への塩分の付着を確認できず、その後、室内で発生した結露水が吸着しました。このことから、しゃ断器の絶縁抵抗が低下し、この状態で電源を投入したため漏電・発火に至ったものと推定いたしました。

- ・ 津波により浸水した電気品については、原則交換または修理を実施する。
- ・ 津波により浸水したエリアにある電気品を使用する場合は、塩分による汚損がないこ

とを確認する。

- ・ 津波の後に初めて通電する電気品については、設置環境を確認した上で、通電直前に絶縁抵抗を測定し健全性を確認する。
- ・ 上記3項目について、当社監理員および協力企業作業員に周知する。

なお、焼損した分電盤については、新規製作することといたします。
